Energinet Stenlille Gaslager A/S
Merløsevej 1C,
4296 Nyrup

Tilsynsrapport

Virksomhedens navn	Gas Storage Denmark A/S (GSD) Stenlille Gaslager A/S Energinet
Virksomhedens adresse	Merløsevej 1C, 4296 Nyrup
CVR nummer	29851247
Virksomhedstype	C206 Anlæg for indvinding/lagring af naturgas og gas
Tidspunkt for tilsynet	15-04-2023
Baggrunden for tilsynet	Risikoinspektion – den fysiske del af tilsynet
Varsling af tilsynet	Den 11-10-2022 blev der afholdt virtuelt risikoinspektion på Stenlille Gaslager. Den fysiske del blev aflyst pga. situationen med Nordstream ledningerne ved Bornholm hvilket betød, at Stenlille gaslager var i forhøjet beredskab og ikke kunne modtage besøg. Der blev herefter aftalt fysisk tilsyn til den 15-03-2023.
Deltagere fra virksomheden	Lars Bendix Nielsen, GSD Tom Hassel, GSD Hanne Olafsen, Energinet Stefan Lynge Christensen, Energinet
Øvrige deltagere	Jan Vesth, AT Grith Kastorp, AT Kåre Pedersen, Energistyrelsen Peter Juellund, Politiet Emil Kristinn Bjødstrup Bay, Brand Joen Erik Olsen, MST Søren Andersen, MST

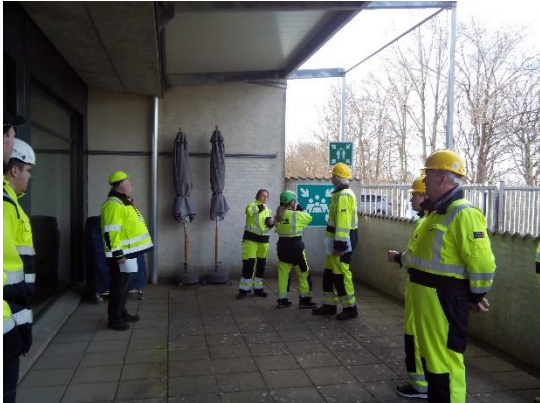
Ovenstående foto viser mønstringspladsen ved kantinen. Pladsen er indrettet med tagkonstruktion der er beskyttende ift. en brandsituation. Der er udgangsmulighed fra pladsen gennem port der kan betjenes via fjernbetjening fra mobiltelefoner, og der er ligeledes en låge der kan åbnes indefra. Udgangen fra mønstringspladsen via låge er markeret med gul pil på nedenstående foto.

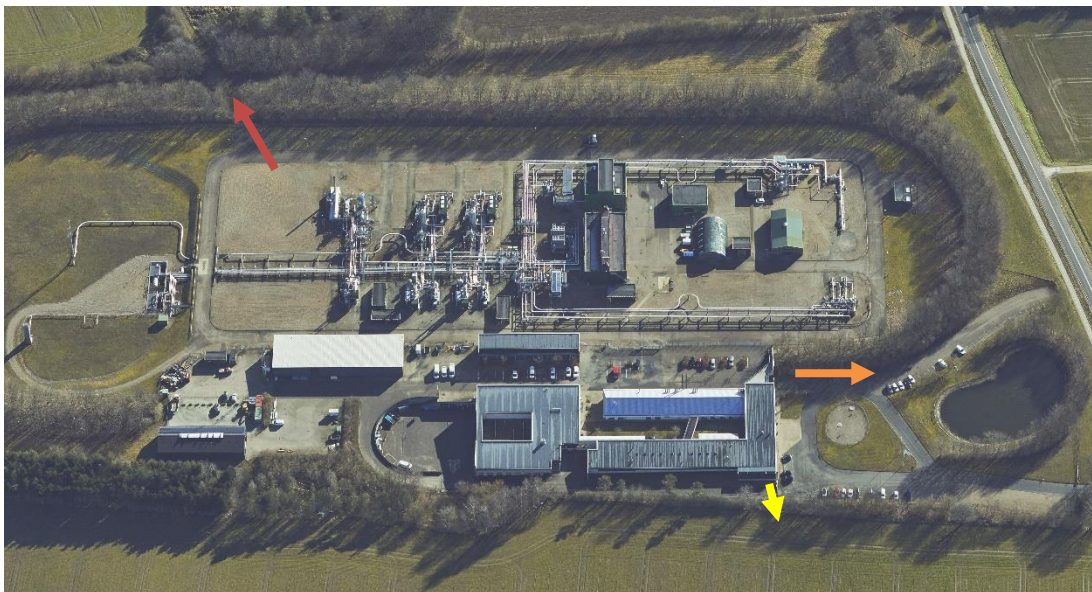
Den røde pil viser udgangen til mønstringspladsen nord for virksomheden.

Hovedporten for de ansatte, markeret med orange pil, kan ligeledes passeres indefra via låge der kan åbnes inde fra området, så personale kan evakueres ud fra området.

Den sidste nøddør jf. tegning 27-691 – EY- 1101 og som ikke er vist på ovennævnte foto blev ikke besigtiget ved tilsynet.

AT: Jf. den aktuelle tegning over samlingspladser og flugtruter er der endvidere flugtvej udefra og ind til samlingsplads ved kantine. Det er umiddelbart uklart hvordan port kan åbnes udefra i denne forbindelse.

AT savner endvidere nærmere belysning af hvordan porte åbnes i forbindelse med et evt. strømsvigt.

GSD bedes melde tilbage herom.

1. Hvordan port ved kantine kan åbnes udefra under evakuering, herunder ved eventuelt strømsvigt
2. Dokumentation for sidst udførte ATEX inspektion/eftersyn
3. Dokumentation for sidste afprøvning af gasdetektorer. Endvidere bedes det oplyst, hvordan det sikres, at sikkerhedskredsen som helhed fungerer korrekt, når elementerne afprøves separat, herunder at PLC aktiverer det forventede ved hhv. lav og høj gasalarm.

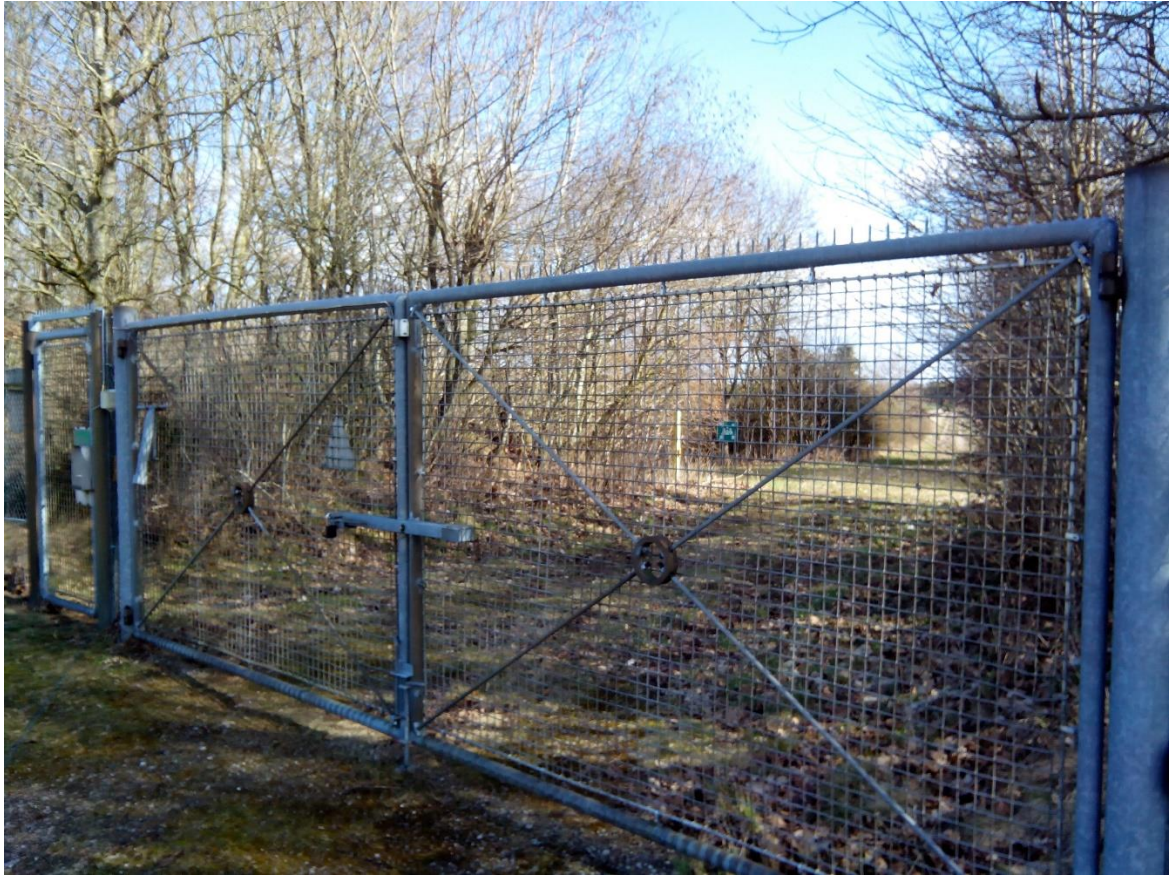
Foto af udgang til mønstringsplads nord for virksomheden (rød pil tidligere/ovenstående foto).

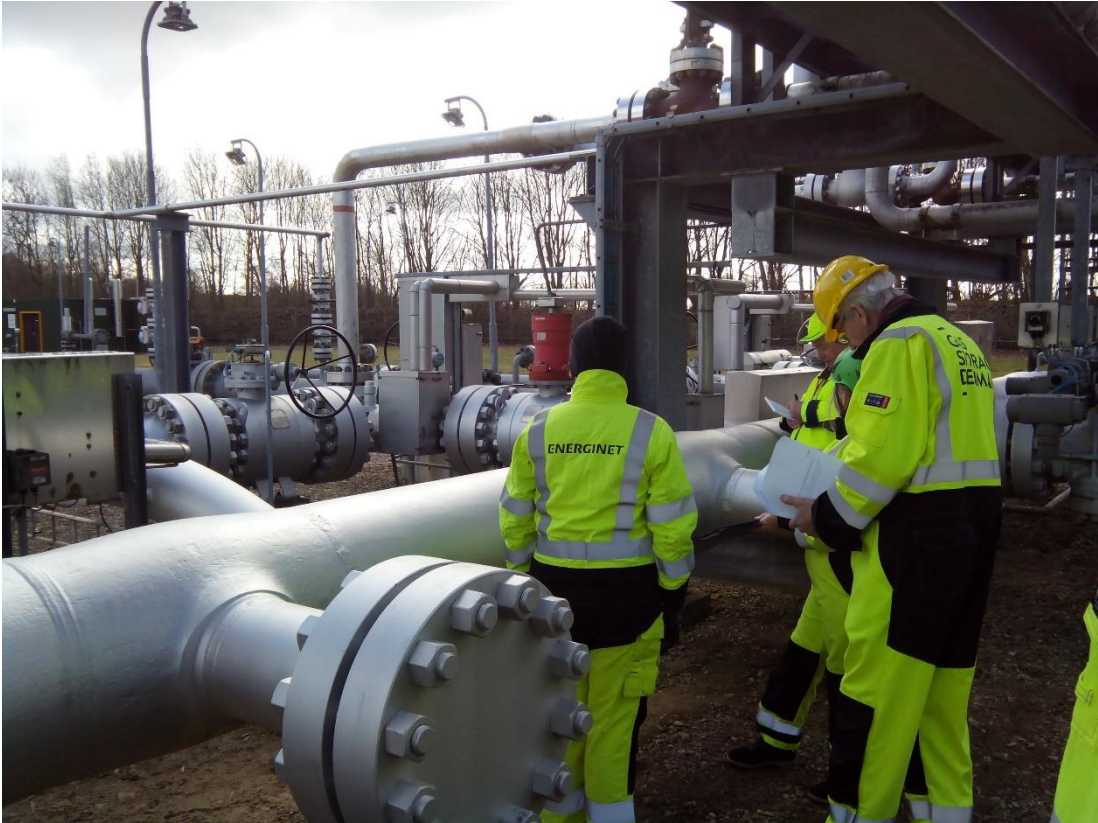
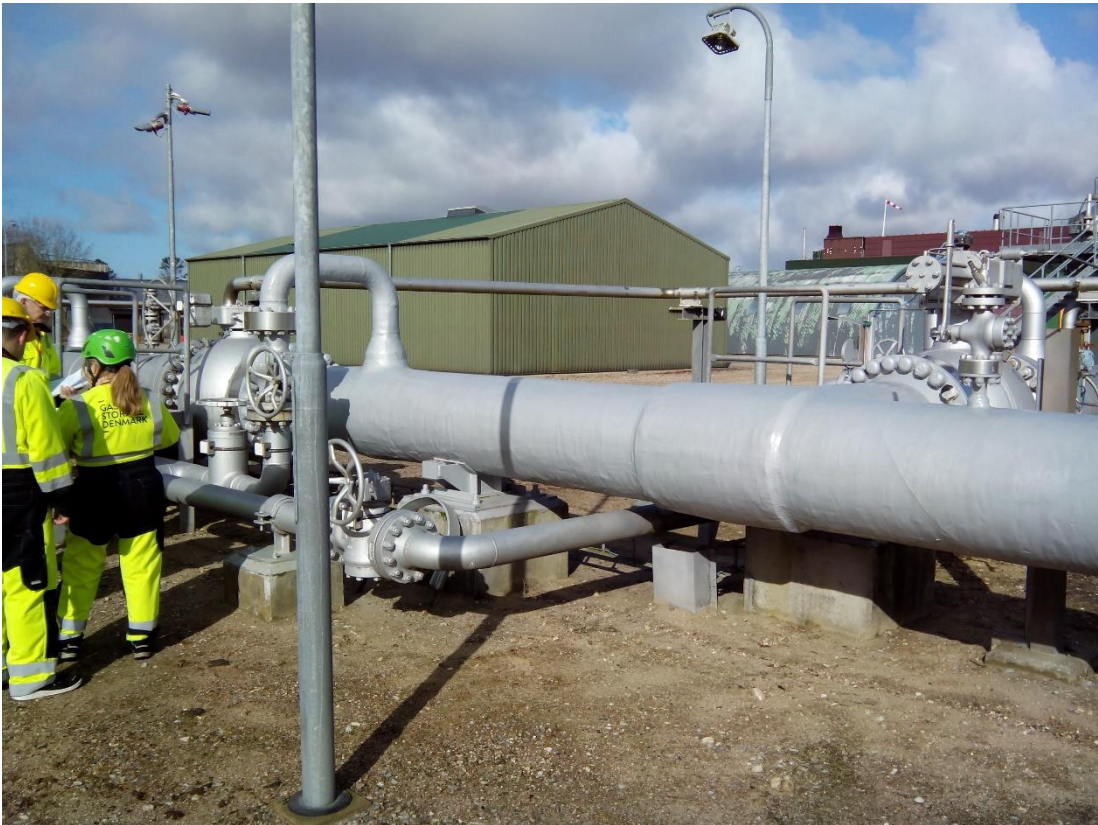
Anbefaling 15 fra sikkerhedsrapporten

De to ovenstående fotos viser Fieldlines der anvendes til indpumpning fra gasnettet og udpumpning til brøndpladser.

GSD er i proces med at brandsikre dele af rørsystemet. Det sker ved opførelse af brandhæmmende maling. Brandhæmningen vil give en beskyttelse på ca. 15-30 min.

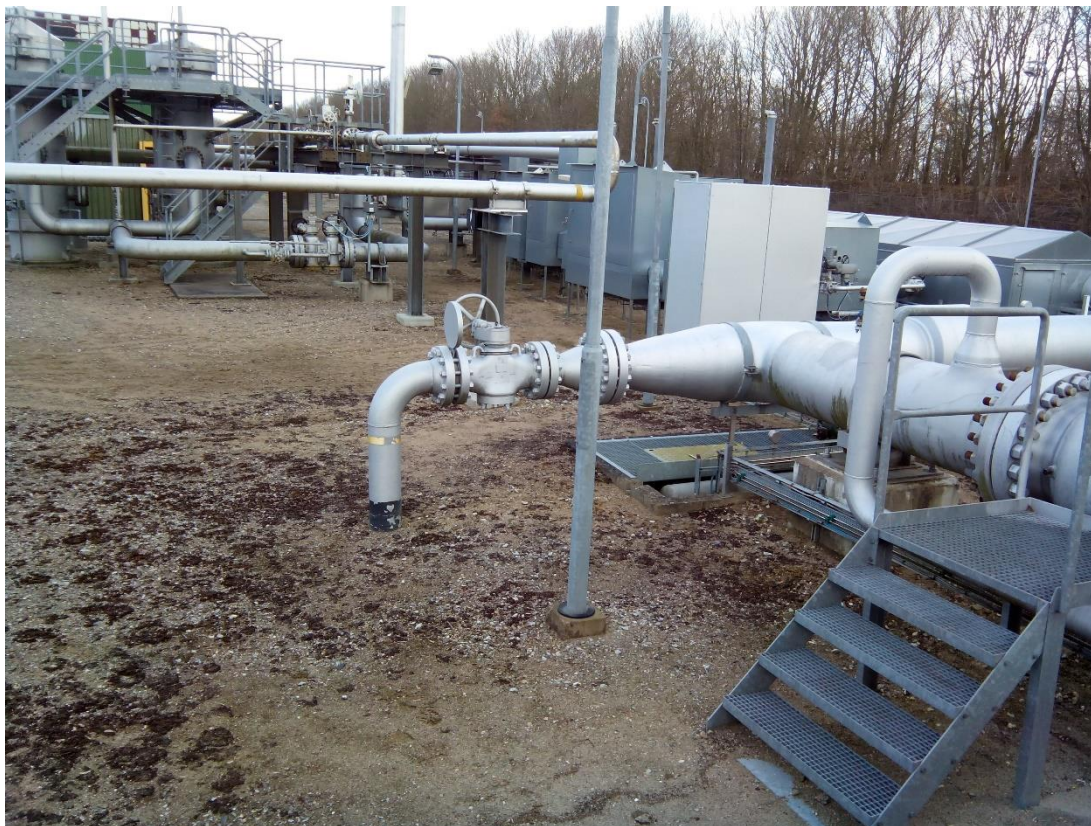
System 01 jfr. Anbefaling 3 (Anbefalinger jf. Sikkerhedsrapport vers.05 kap.2.)

Det ses af fotoet ovenfor at transmissionsledningen er brandsikret med brandhæmmende maling.

Rør der er koblet op til transmissionsledningen kan sikres mod tilbageløb via ”slam shut” ventiler i MR stationen Anbefaling 14. Nævnte er dog ikke styringsmæssigt etableret endnu. Endelig vurdering af løsning pågår.

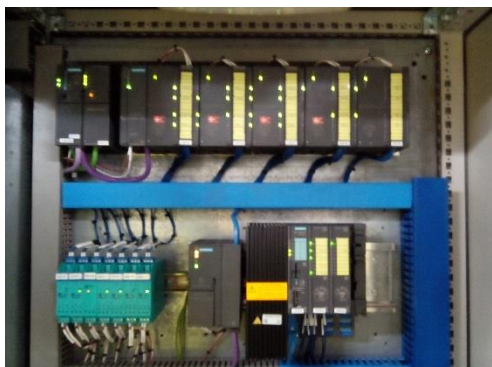
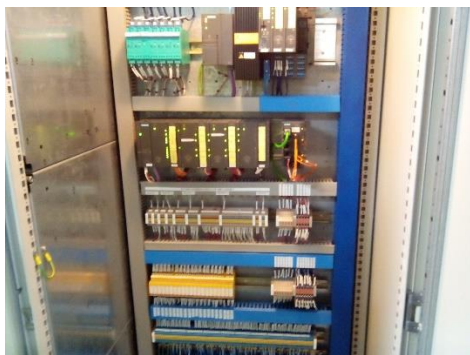
ESD er et nødstopssystem, som sikre at anlægget bringes fra farlig til sikker tilstand. Anlægget operere med en høj pålidelighed og der er nu brug for at Gaslagret udskifter IU-kort og ESD PLC'erne pga. udskiftning af komponenter fra de eksisterende til en ny generation af komponenter.

Ovenstående er foto af den eksisterende/nuværende ESD.

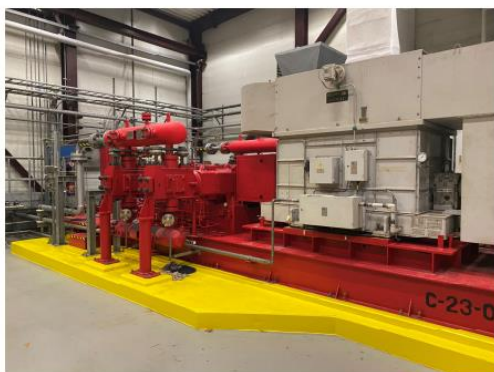
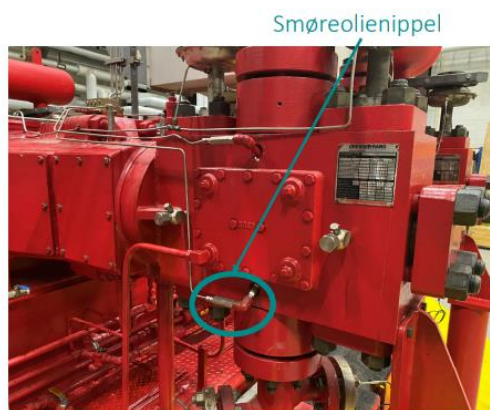
Kompressorstationen (kompressor 23)

Lørdag aften (d. 14. maj) blev Brand & Redning tilkaldt til Stenlille gaslager grundet en høj gasalarm (25% af LEL) i kompressorbygning 1 samtidig sker en automatisk nødnedlukning af centralanlægget. Denne høje gasalarm kom efter en lav gasalarm (10% af LEL) fra samme sted (over kompressor 21). Ved den lave gasalarm blev forvagten ringet op af kontrolcentergas (KCG). Undervejs til Stenlille gaslager tager forvagten kontakt til bagvagten. Forvagten og Brand & Redning tager kontakt via Sine radio og aftaler at mødes foran bommen til centralanlægget. **Indgang i bygning med gasudslip.** Brand & Redning og forvagten kan sammen konstatere at der er **et udslip af gas fra kompressor 23**. Forvagten vælger at trykflaste kompressoren (konstateres efter 2 minutter) samt at udlufte kompressorbygningen (ventilation og dør/porte åbner) inden de to andre kompressorer (21 og 22) i bygningen sættes i drift igen. Herefter forlader Brand & Redning Stenlille gaslager igen, da hændelsen betragtes som overstået.

Der er foretaget en reparation af skaden som forårsagede udslippet. Kompressor 23 er i drift igen.

Historikken der ledte op til hændelsen er, at der i 2022 som en af følgerne af Ukraine krigen, har været markant efterspørgsel på lagerplads af naturgas i GSD lagrene. Det betød at GSD i 2022 har haft 80% belægning af lagerkapaciteten hele året. En konsekvens af dette var at man i maj 2022 oplevede, at driften af alle tre kompressorer samtidig efter 80 timers drift havde givet anledning til uforudsete rystelser (vibrationer) som havde afstedkommet en skade på en kompressor ved smøreoliennippen som var knækket inde i kompressoren. Det resulterede i at gas i en meget lille mængde blev udledt i bygningen, og gasalarmen blev aktiveret, som beskrevet i ovenstående hændelsesforløb.
