Rapport efter miljøtilsyn hos Frederikshavn affald A/S beliggende Peter Wessels Vej 40, 9900 Frederikshavn

Sagsnummer: GEO-2024-06685

Frederikshavn Kommune har den 3/3-2026 været på miljøtilsyn på ovennævnte virksomhed.

Tilsynsoplysninger og kommentarer for miljøtilsynet

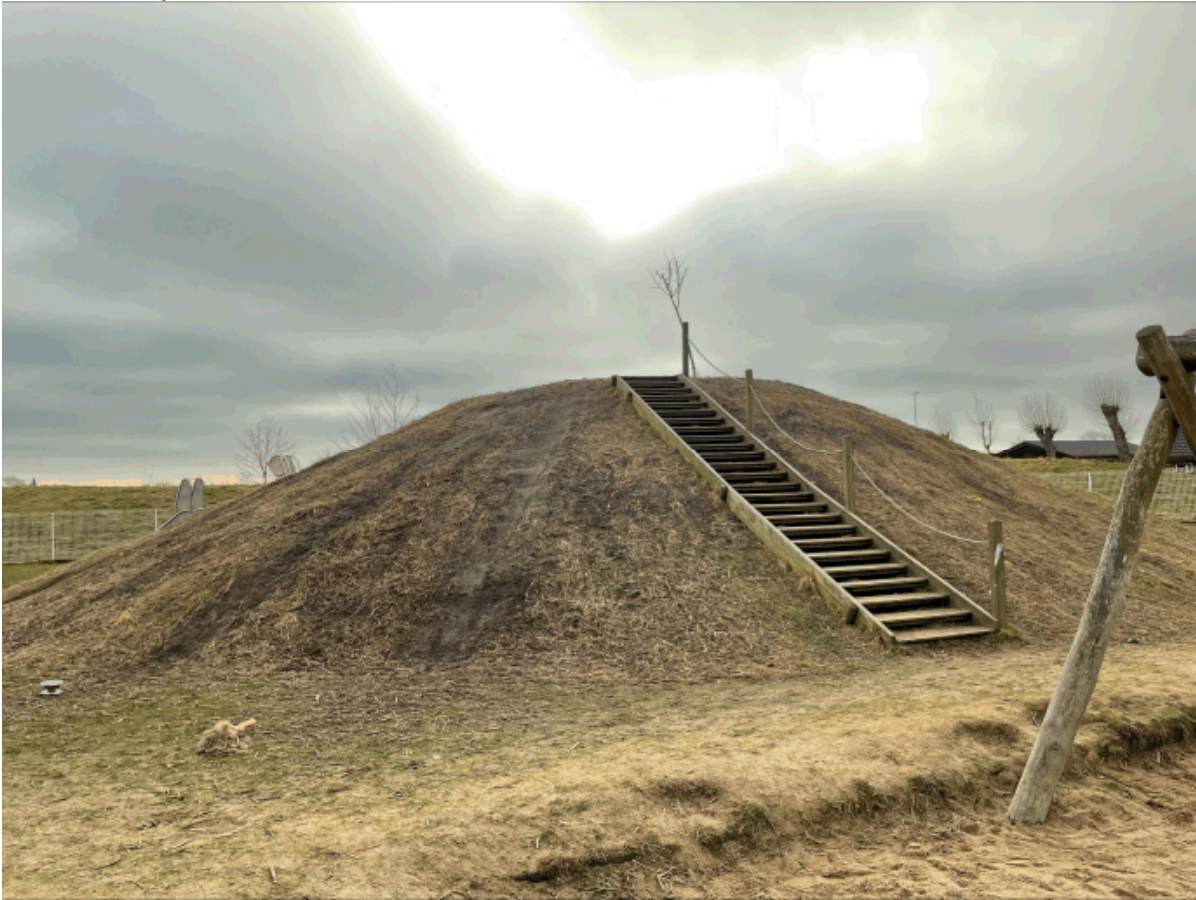
Figur 1. Bakken på legepladsen. Slaggekernen er dækket af med 50 cm ren jord og øverst ses gummimåtterne som forhindrer at der lige så stille via slid og vejr kan opstå risiko for kontakt med slaggen.

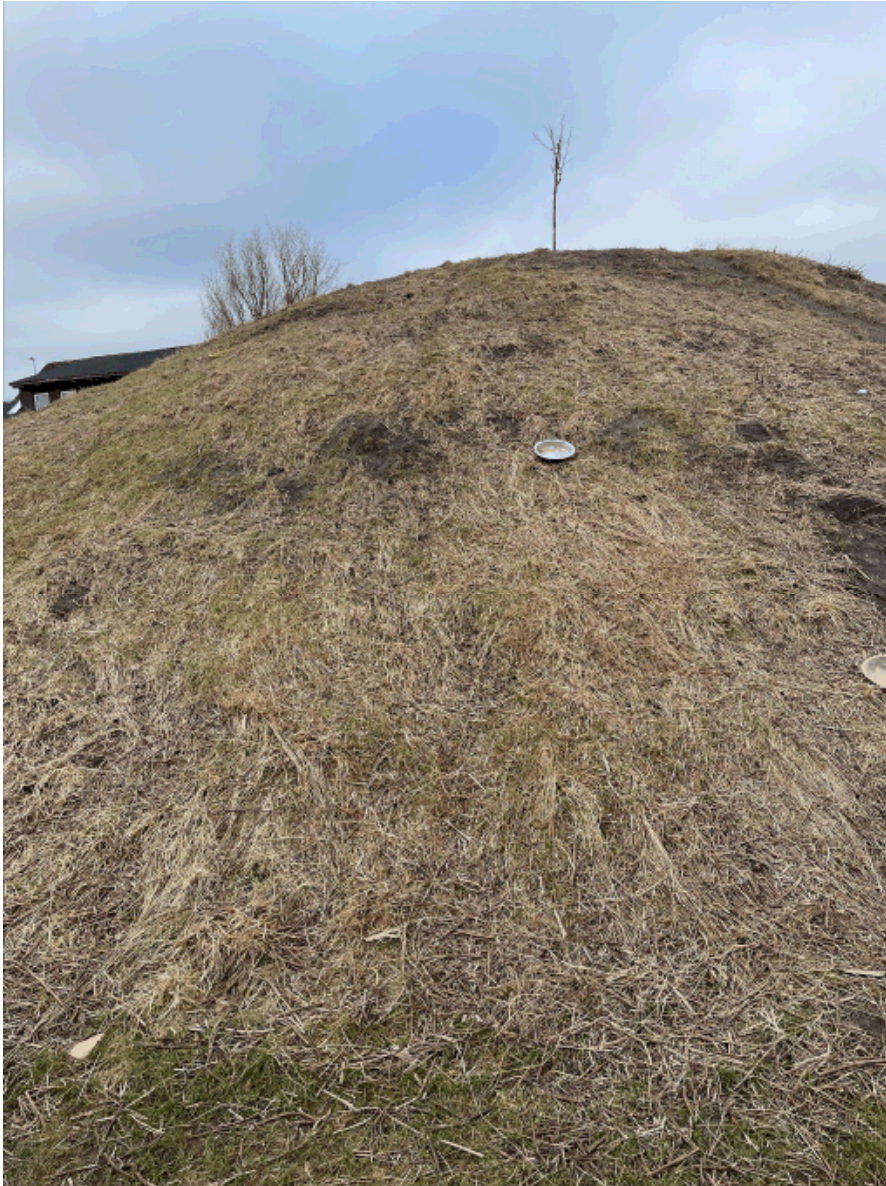
Figur 2. Bakken set fra bagsiden.

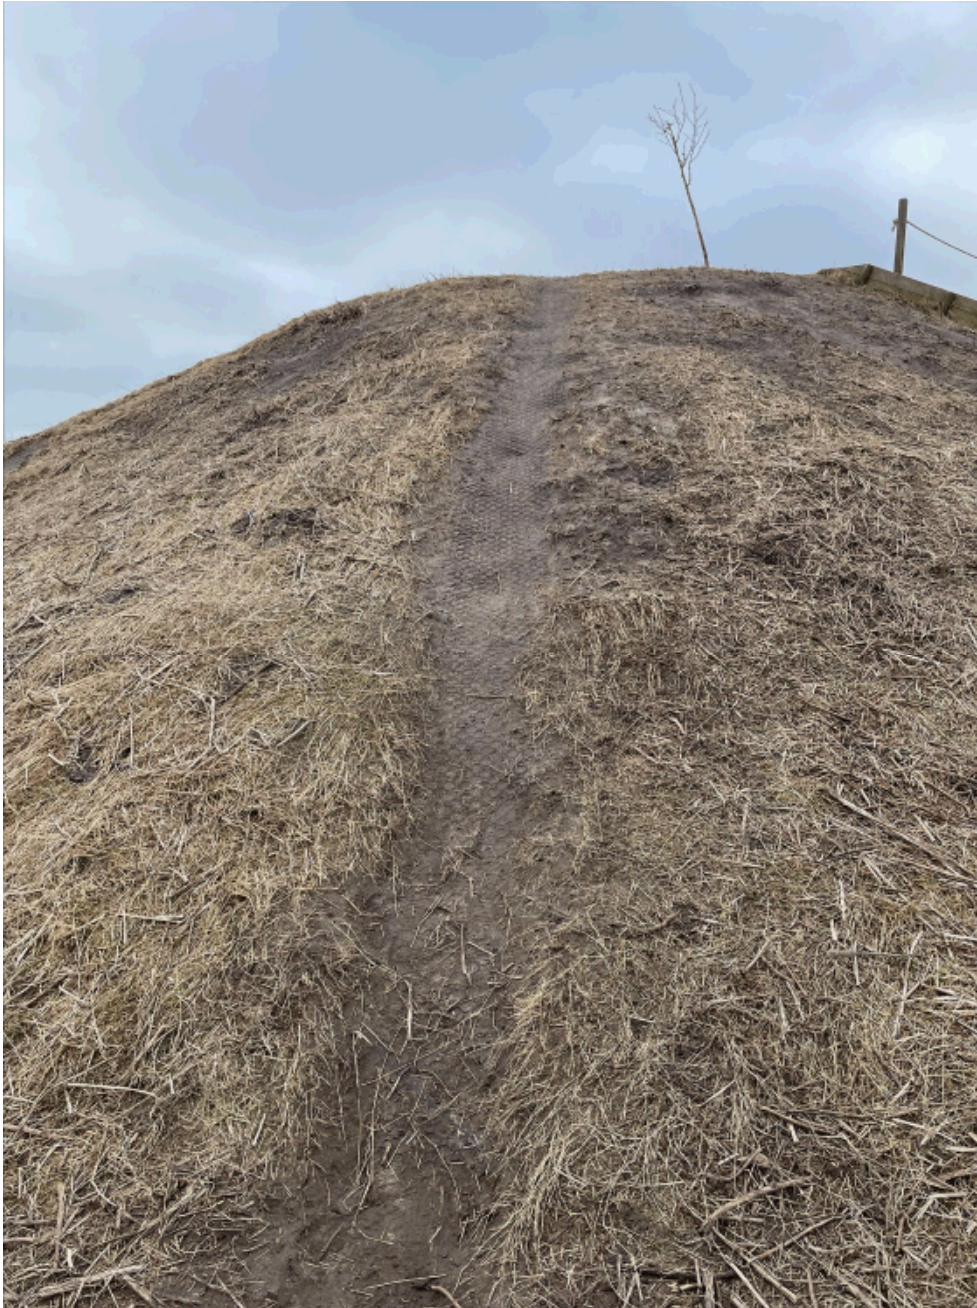
Miljøgodkendelse	<p>Der er givet miljøgodkendelse til genanvendelse af slaggeholdig jord på børnehavens legeplads den 22. januar 2015. Der er samtidig givet miljøgodkendelse til genanvendelse af slaggeholdig jord på et offentligt tilgængeligt sø- og parkområde umiddelbart øst for børnehaven.</p>
Forurenede jord	<p>Så længe slaggerne ligger under 50 cm jord, der ikke nedslides eller flyger væk, er der ingen risiko for kontakt med slaggerne.</p>
I øvrigt	<p>Bænk og træ på toppen af bakken er der ikke længere.</p> <p>På luftfotos kan man se, at jorden omkring bænken slides.</p>

Figur 3. Gummimåtterne er synlige, der hvor børnene går meget på bakken.

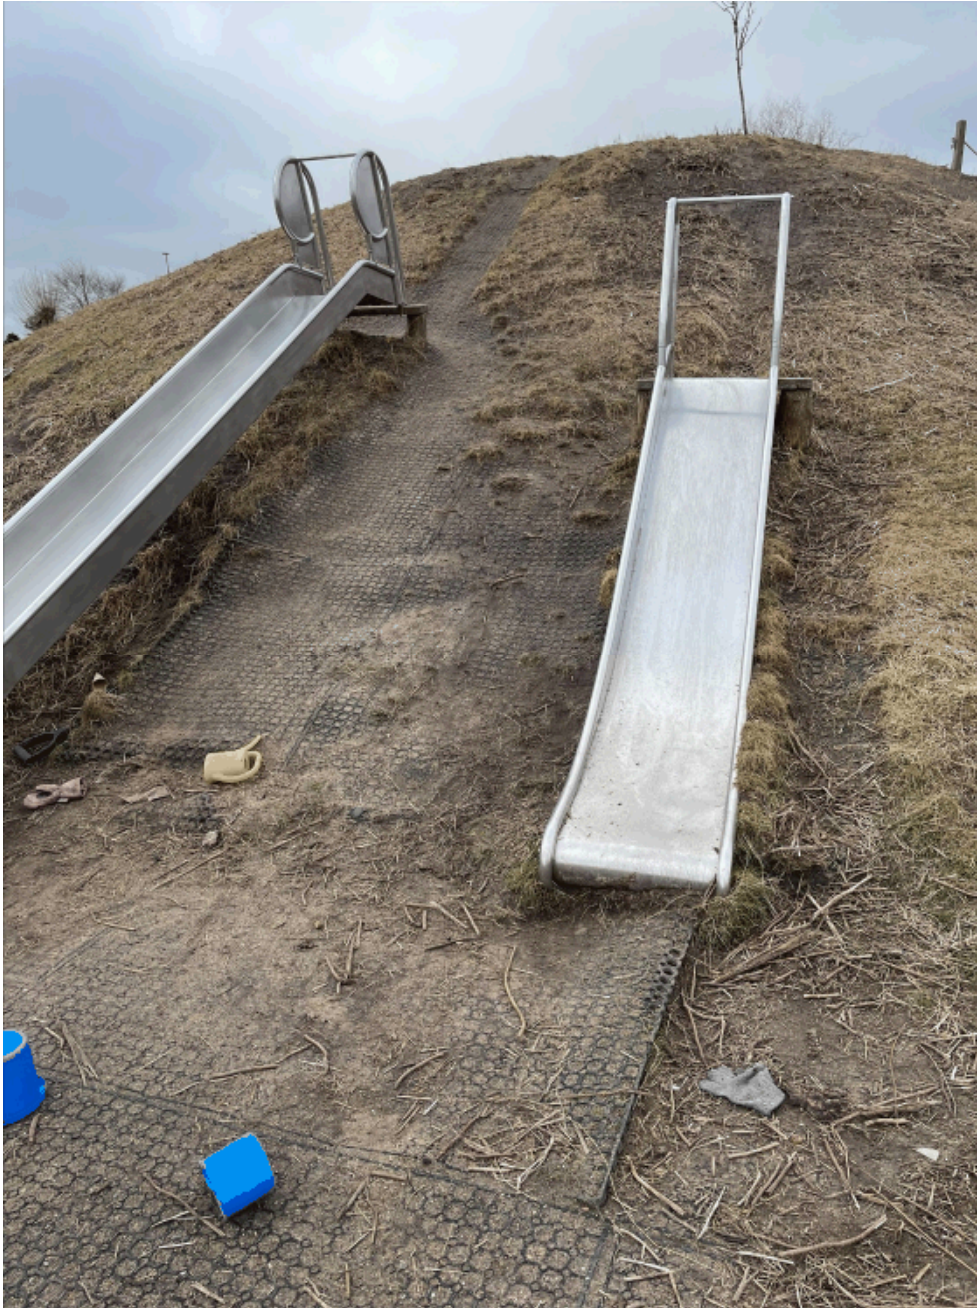
Figur 4. Synlige måtter omkring rutchebanerne.

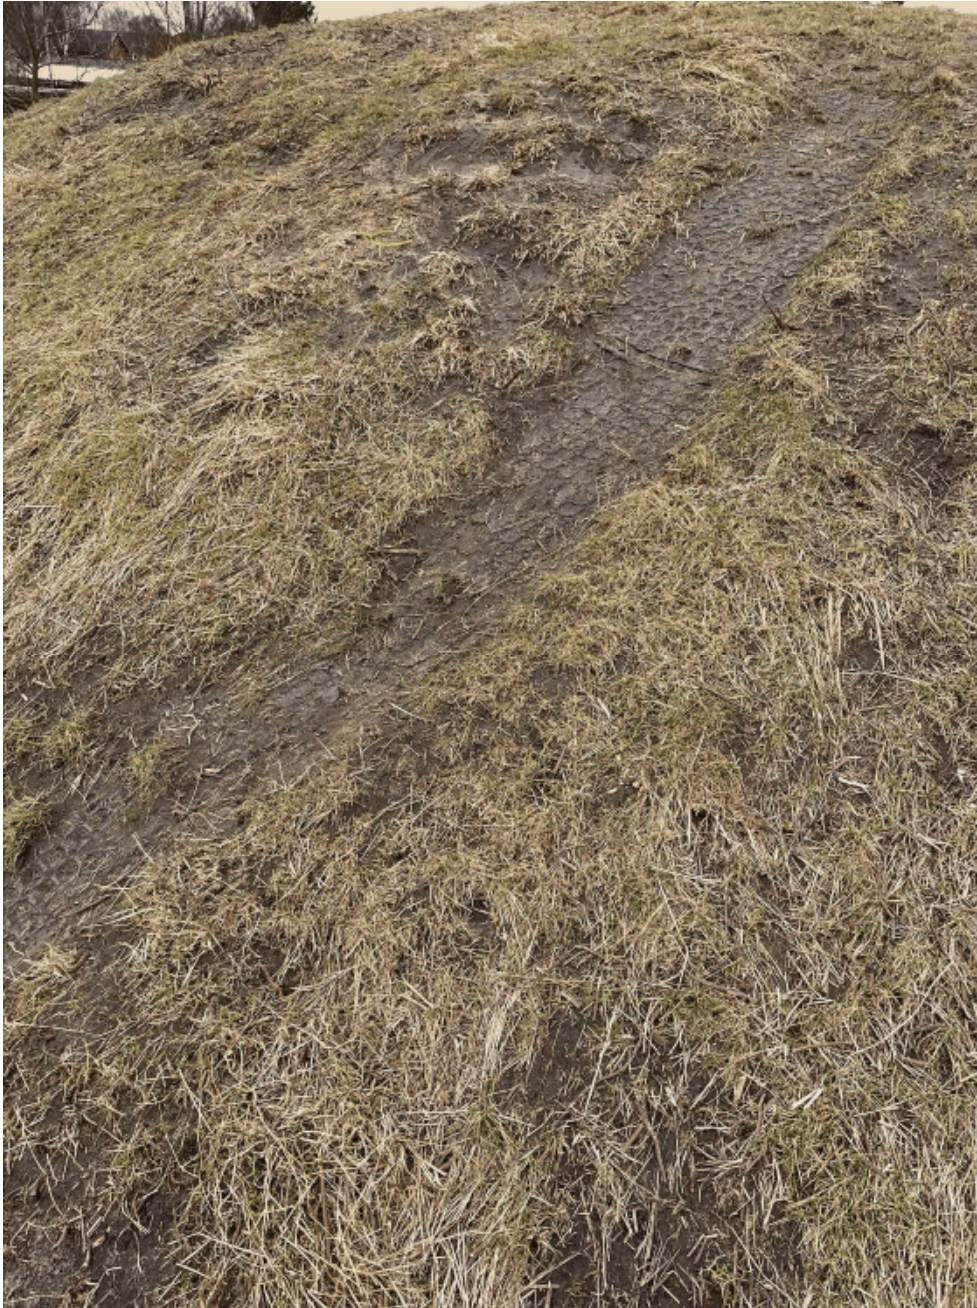
Figur 5. Måtter synlige ved områder med slitage.

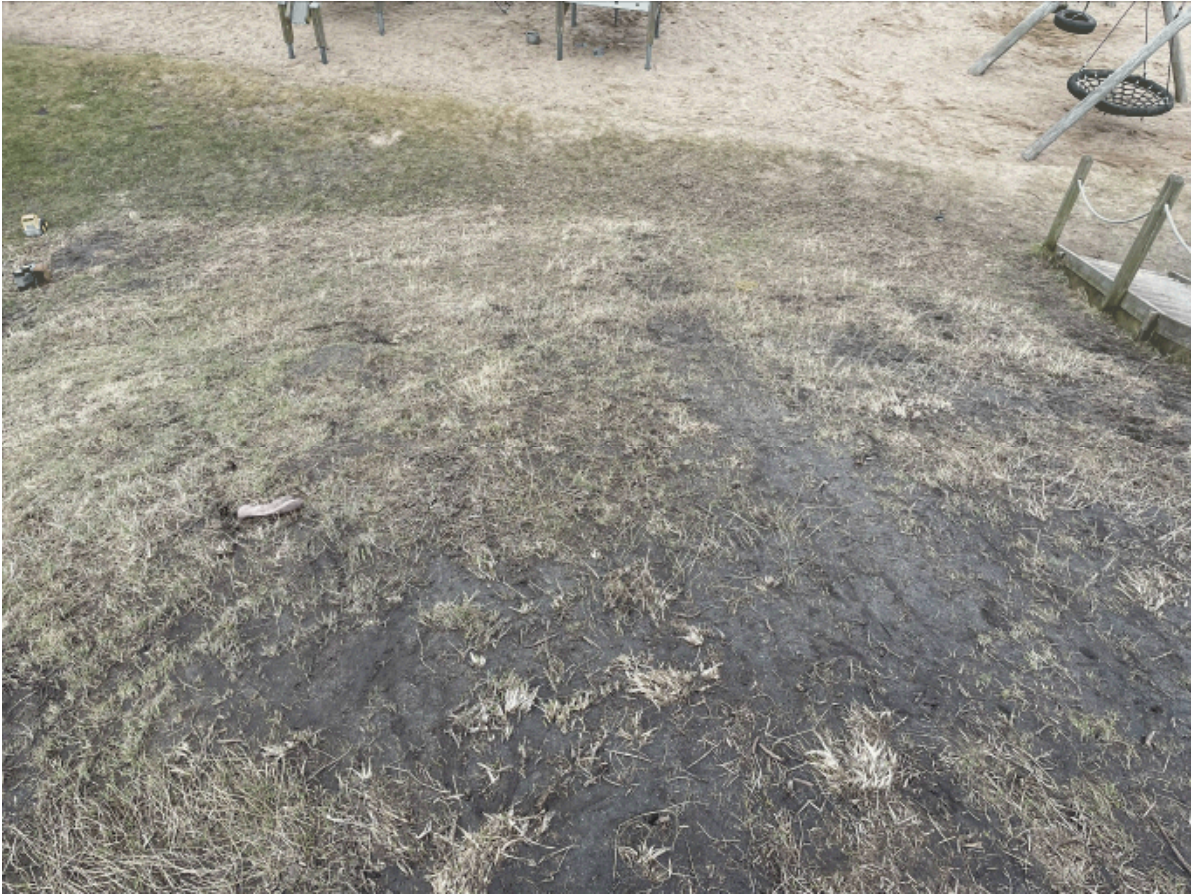
Figur 6. Bakken set fra toppen.
