Miljøtilsynsrapport

Basistilsyn

Virksomhed: Nagel Danmark A/S Fælledvej 27 Gimsing 7600 Struer	Dato: 22. juni 2016	
Tlf.: 7430 7430	CVR: 81745528	
E-mail: info@nagel-group.com	P. nr.: 1016337729	
Kontaktperson: Jan Sievertsen E-mail: Jan.sievertsen@nagel-group.dk	Virksomhedstype: H 51 – Transport og speditionsvirksomhed samt Q 01 – Autoværkstedaktiviteter og -vaskeaktiviteter	Journal nr.: 09.00.00-K09-2-16
Årsag: Miljøtilsyn efter gældende retningslinjer, jf. miljøbeskyttelseslovens ¹ § 65	Tilsynsførende: Kirsten Hansen

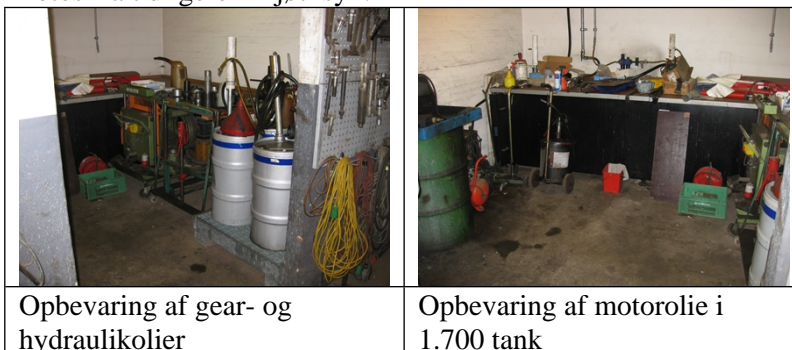
Fotos fra tidligere miljøtilsyn:

Novadan Foam 136 til indvendig vask af trailere. Sæben står i 200 l tromle i værkstedet uden spildsikring og tæt ved port mod ikke-tæt betonstensbelægning. Foam 136 er mærket miljøfarligt.

Almindelig autoshampono står på gulv i værkstedet, uden spildsikring og tæt ved gulv afløb.

Ved tilsynet fandtes, at bl.a. Foam 136, der er klassificeret som miljøfarlig, er placeret på værkstedsgulv med afløbsmulighed til kloak via gulvafløb i værkstedet, og med risiko for, at spild kan ledes til jord, grundvand og overfladevand via port ud til det fri, hvor belægningen består af ikke-tæt betonstenbelægning.

Ved tilsynet fandtes, at kemikalier som sprinklervæske, shampoo mv. opbevares på gulv i værksted og skur. I værkstedet findes gulvafløb, og både i forbindelse med værksted og skur findes risiko for, at spild kan ledes til jord, grundvand og overfladevand via porte ud til det fri, hvor belægningen består af ikke-tæt betonstenbelægning.

Forholdene indskærpes.

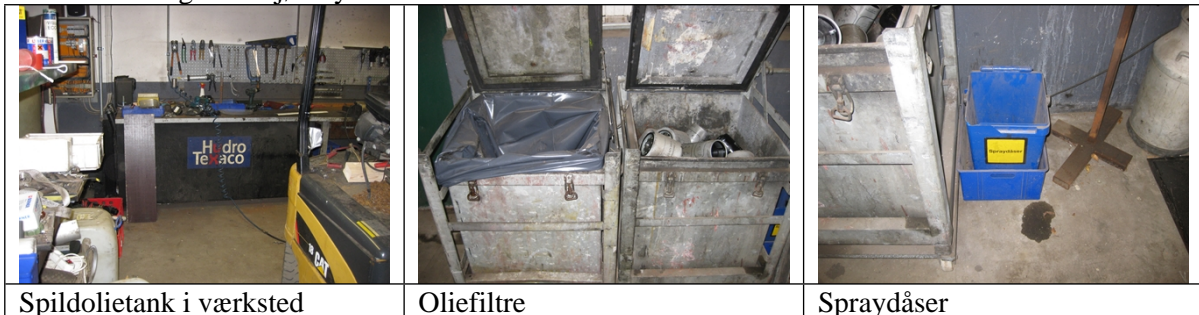
Fotos fra tidligere miljøtilsyn:

Oplaget er placeret uden spildsikring og tæt ved port. Uden for porten findes ikke-tæt betonstensbelægning.

Enkelte brugte akkumulatører fandtes ved tilsynet opbevaret direkte på betongulv i værkstedet, uden at være opbevaret i syrefast batterikasse.

Væske fra rensebar opbevares i kemikalierummet i 200 liter tromle, placeret direkte under baren. Tromlen er ikke spildsikret, og er placeret tæt ved gulv afløb.

Brugte klude, forurenet med farligt affald, f.eks. olierester opbevares i værkstedet i brandsikret beholder. Ved tilsynet fandtes låget stående åbent.

Ved tilsynet fandtes på udendørs og overdækket areal øst for skuret en 200 liters tromle med kasseret kemi fra vaskeaktiviteter. Tromlen var uden spildsikring.

Det fandtes ved tilsynet, at f.eks. farligt affald fra rensebar, oliefiltre, akkumulatorer, tromle med kasseret sæbemiddel fra vaskehal mv. ikke opbevares i hht. ovenstående bestemmelser. Forholdet indskræpes.
