Tilsynsrapport til offentliggørelse

Virksomheder
J.nr. MST-1272-00778
Ref. JYBIL/ANBRI
Dato: 18.12.2018

Virksomhedens navn	REFA - Affaldsforbrændingsanlæg
Virksomhedens adresse	Energivej 4, 4800 Nykøbing F.
CVR nummer	78951818
Virksomhedstype	5.2a Bortskaf/nyttig Ufarligt >3 tons/time, forbrænding
Tidspunkt for tilsynet	14. november 2018
Baggrunden for tilsynet	Basistilsyn
Varsling af tilsynet	8. november 2018
Deltagere fra virksomheden	Susanne Bidstrup Andersen; Bjarne Petersen; Jørgen Kokhauge
Øvrige deltagere	-
Tilsynet udført af	Jytte Boll Illerup og Annemarie Brix
Tilsynet omfattede	Tilsynet omfattede vurdering af om virksomheden drives i overensstemmelse med vilkårene i virksomhedens miljøgodkendelse.
Materiale udleveret	-

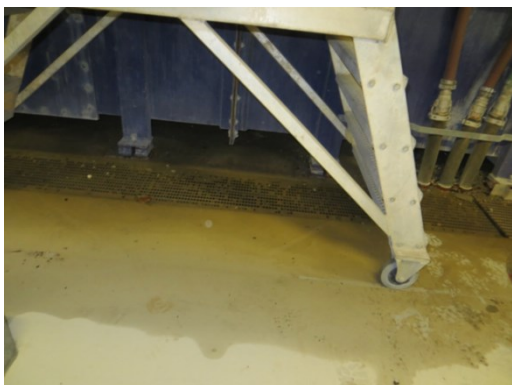
Alt sanitært spildevand ledes til kommunens spildevandssystem. REFA oplyste, at overfladevand og drænvand genbruges efter behov i processen og overskydende ledes til offentligt regnvandssystem. Spildevand fra slaggehåndteringssystemet, der ikke er forbundet med andre spildevandssystemer, genbruges i processen igen. Dette spildevand løber i en åben rande i gulvet og opbevares i brønd under slaggeskraber. Miljøstyrelsen bemærkede at slaggekølevand var opstuvet over afløb i kælder. Afløb skal være oprenset og fri for slam, så vandet frit kan afledes (Figur 1).

Figur 1. Slaggekølevand i kælder. Vand er opstuvet over afløb

1. REFA skal fremsende dokumentation for, at overfladevand ikke kan sive ned i mellemrummet mellem boringsrør og asfalt ved monitorings- og dybdeboring i gården ved olieudskillere (Figur 6). REFA skal om nødvendigt sikre, at der er tæt mellem rør og asfalt.
2. Slaggekølevand på gulv i kælder skal fjernes og vandet skal frit kunne afledes til kloak.
3. Miljøstyrelsen gør opmærksom på, at der skal være et impermeabelt underlag på påfyldningspladsen ved diseltank (Figur 7), så nedsivning af olie forhindres. Det skal være muligt at aftappe regnvand fra spildbakke uden at det ledes ud på belægning.

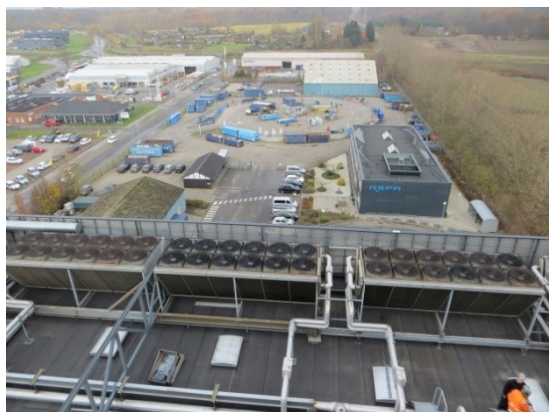
Væsentlige kilder til støj er bl.a. luftkøleanlæg (Figur 2) og opstartsventiler (Figur 3). Begge kilder vil indgå i den støjrapport, der bliver udarbejdet som en del af revurderingen.

Figur 2. Luftkøleanlæg anvendes når varmen ikke kan afsættes. Øverst i billedet ses i baggrunden naboområde med kolonihavehuse, der er et af de områder, der skal indgå i støjrapporten i den igangværende revurdering.

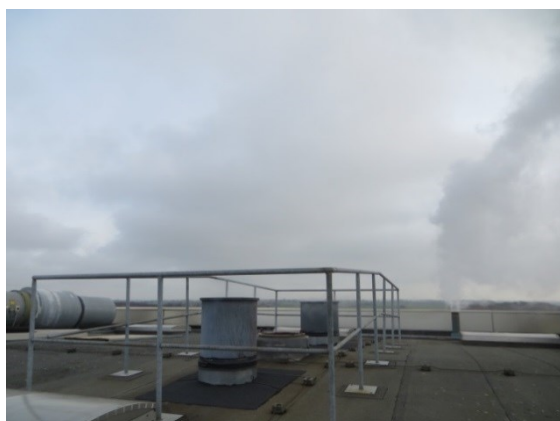
Figur 3. Nødventiler og opstartsventiler

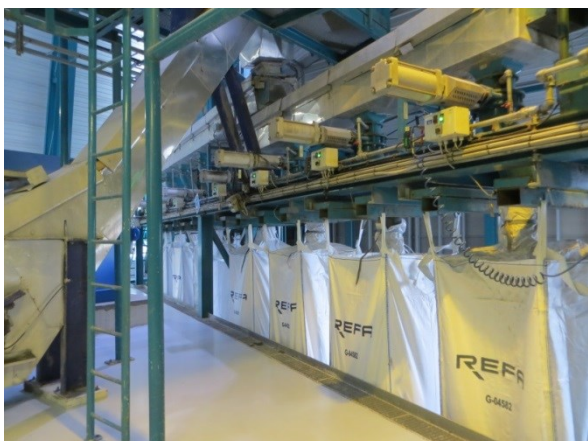
Affaldsfraktionen fra røggasrensningen, der består af flyveaske, overskudskalk, reaktionsprodukter og kul/koks, opsamles i kedlerne og i anlæggets posefiltre. Affaldsfraktionen føres i et lukket transportsystem til bigbag-stationen, der er placeret indendørs (Figur 4) på tæt belægning. Kun i nødsituationer opsamles affaldsfraktionen udendørs (Figur 5). Efter påfyldning i bigbags, transporteres de til opbevaring i transportcontainere.

Figur 4. Opsamling af restprodukter fra de tre ovnlinjer placeret i hal

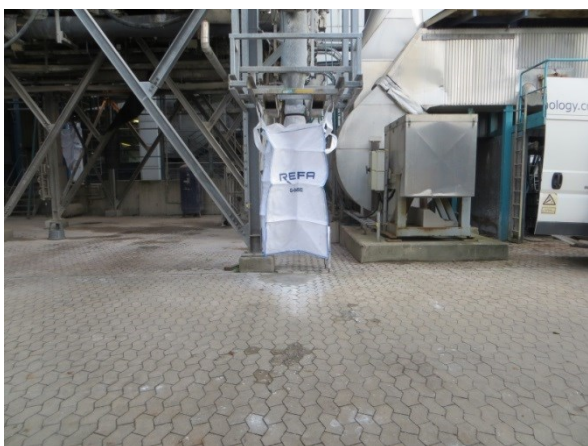
Miljøstyrelsen besigtigede udendørsområdet og bemærkede, at der var spildt røggasrensningsprodukt på tærede SF-stenbelægning (Figur 5). Der er ikke, som en del af BTR, udtaget jordprøver på dette område. REFA oplyste at grunden til, at der ikke er udført boring, er, at der ligger rør og tekniske installationer tæt på overfladen. Miljøstyrelsen vil, som en del af den igangværende revurdering overveje, om der skal monitoreres yderligere for jordforurening for bl.a. dioxiner i de øverste 30-50 cm. Da der er tale om jordprøver, er det ikke relevant at placere permanente monitoringsbrønde.

Figur 5. Udendørs opsamling af restprodukt sker i nødsituationer

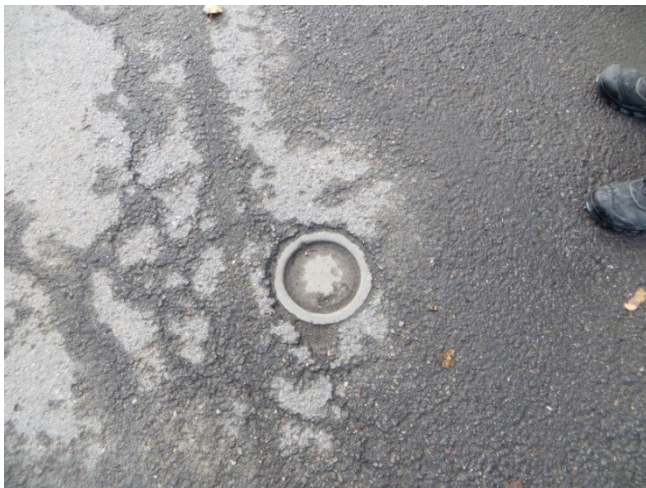
Placeringen af de 16 miljøtekniske borer, hvoraf to er filtersætter til fremtidige undersøgelser af grundvand, blev lokaliseret, og der blev ført tilsyn med placeringerne. Boringerne er fortaget ved punktkilder, der er potentielle kilder til jord- og grundvandsforurening. Kilderne omfatter olietanke, områder hvor der håndteres flyveaske og restprodukter og olieudskillere. Ved monitorings- og dybdeboringen i gården ved olieudskillere (Figur 6), blev der observeret et mellemrum mellem boringsrør og asfalt. I mellemrummet vil der være risiko for nedsvivning af overfladevand, og der skal derfor være en tætning mellem rør og asfalt. Under dieselolietanken (Figur 7) er der placeret en spildbakke. Miljøstyrelsen gør opmærksom på, at bakken maksimale må indeholde 10 % regnvand, og REFA derfor skal

Figur 6. Monitorings- og dybdeboring i gården ved olieudskiller.

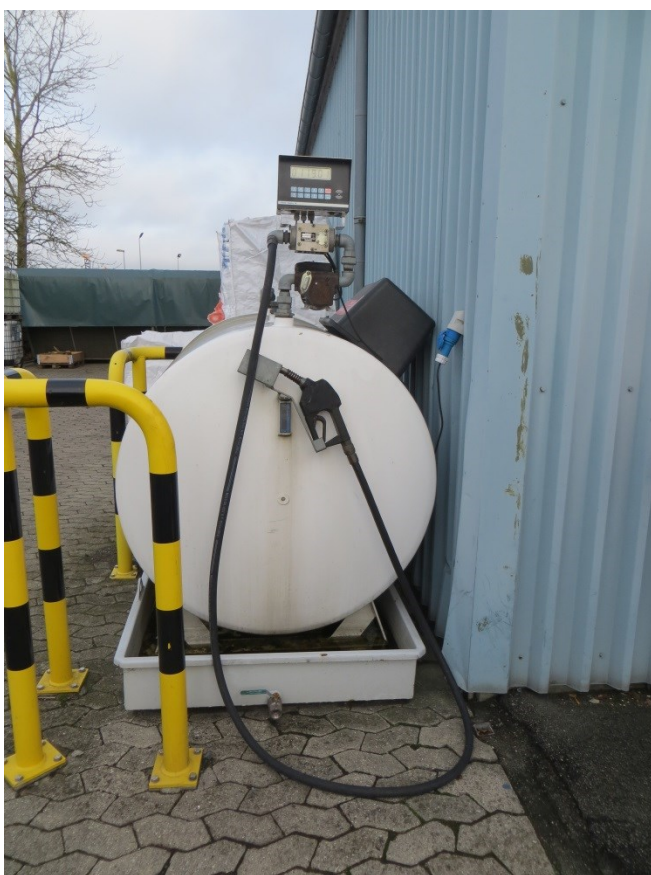
Figur 7. Dieselolietank med spildbakke. Afløbsstuds gør det vanskeligt at tømme spildbakken for regnvand.

påse at bakken jævnlgt tømmes for regnvand. Vandet vil være kontamineret med olie og må derfor ikke lukkes ud på belægningen. Miljøstyrelsen gør desuden opmærksom på, at der skal være et impermeabelt underlag på påfyldningspladsen så nedsivning af olie forhindres. Det vil indgå, som et vilkår i revurderingen.
