Tilsynsrapport til offentliggørelse

Tilsynsrapport

Virksomhedens navn	Vestforbrænding Sigterestdepot
Virksomhedens adresse	Strandvangen 15, 3600 Frederikssund
CVR nummer	10866111
Virksomhedstype	5.4 Deponeringsanlæg >10 t/dag eller kap. >25.000 t
Tidspunkt for tilsynet	18.12.2017
Baggrunden for tilsynet	Basistilsyn
Varsling af tilsynet	Telefonisk d. 29. november 2017 Skriftligt d. 11. december 2017
Deltagere fra virksomheden	Lisbeth Maria Hansen
Øvrige deltagere	
Tilsynet udført af	Tina Schmidt og Lone Grunnet
Tilsynet omfattede	Generel besigtigelse Drøftelse af resultater af monitoringsprogrammet Boringskontrol
Materiale udleveret	-

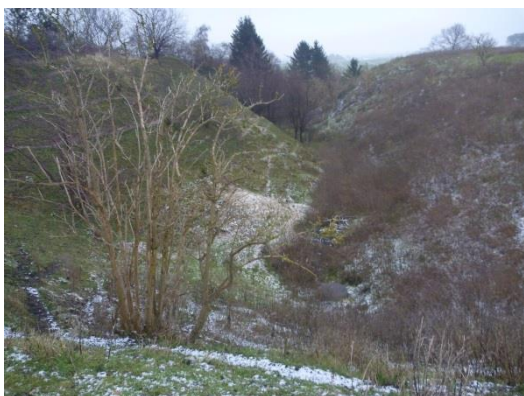
Der holdes får på depotet, hvilket effektivt bekæmper fremvækst af bjørneklo. Der ses gangstier på skråningerne fra fårene, se fig. 1. Der skal holdes øje med, at slutafdækningen ikke skrider på skråningerne.

Fig. 1 Stier efter de græssende får ses på skråningerne

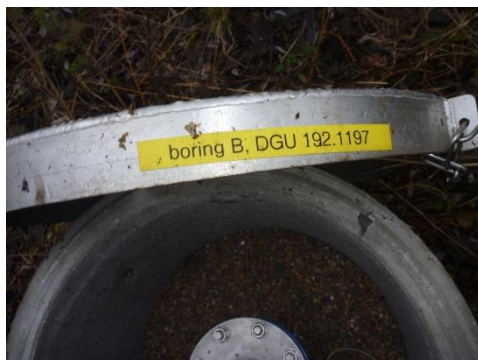
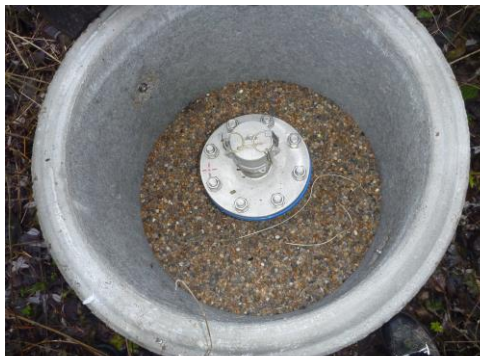
Kontrolboringerne B, C og D er i 2015-2016 renoveret og indmålt. Forerør er forsynet med prop. Boringerne er beskyttet med ydre betonring med aflåseligt metallåg og er mærket med DGU nr. Boringerne blev besigtiget og kunne konstateres forskriftsmæssigt udført.

Fig. 2 Kontrolboringer er renoveret og indmålt

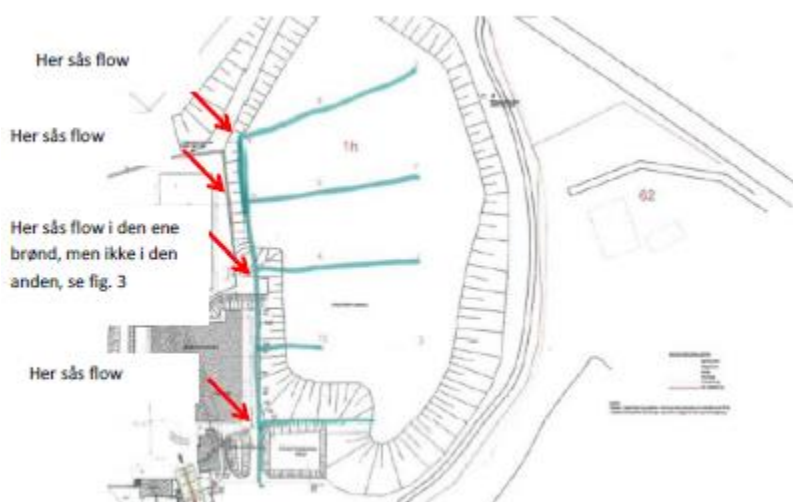
Der er i årsrapport 2015-2016 redegjort for, at dræn i depotet er spulet og tv-inspiceret. På nærværende tilsyn blev flere af brøndene besigtiget, og der kunne konstateres flow, se fig.3. I en enkelt brønd stod perkolatet dog højere end drænrøret, se fig. 3 og 4. Virksomheden oplyste, at dette dræn vil blive spulet i starten af næste år. Det afrapporteres i årsrapport 2018.

Fig. 3 Der sås flow i perkolatsamlebrøndene. I en enkelt brønd stod perkolatet op over drænrøret. Grøn streg angiver drænstrengene spulet i perioden 2015/2016.

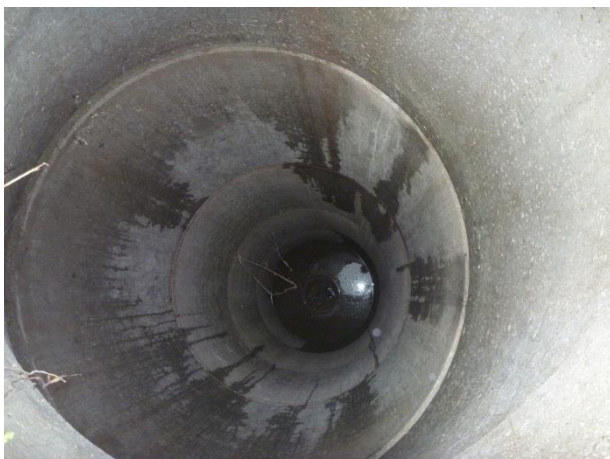
Fig.4: I denne perkolatbrønd stod perkolat op over drænrøret, hvilket giver mistanke om, at drænrøret er stoppet et sted nedstrøms brønden.

- På tilsynet blev aftalt, at der ved næste monitoringsrunde i 2018 sikres udtaget en repræsentativ perkolatprøve, fx ved at indsætte et skot i perkolatbrønden, så der kan opsamles en prøve.
- Virksomheden skal i den forbindelse også sikre sig, at overfladevand fra genbrugspladens ikke kan løbe ind i deponiets drænrør og hermed kontaminere perkolatprøver.
- Ved mistanke om, at perkolatdrænene er stoppede, skal drænene spules, jf. vilkår 5 i gældende påbud.
