## Tilsynsrapport til offentliggørelse

### Tilsynsrapport

| Virksomhedens navn | Chromjordsdepot i Egedal Kommune |
| Virksomhedstype | 5.4 Deponeringsanlæg > 10 t/dag eller kap. > 25.000 t |

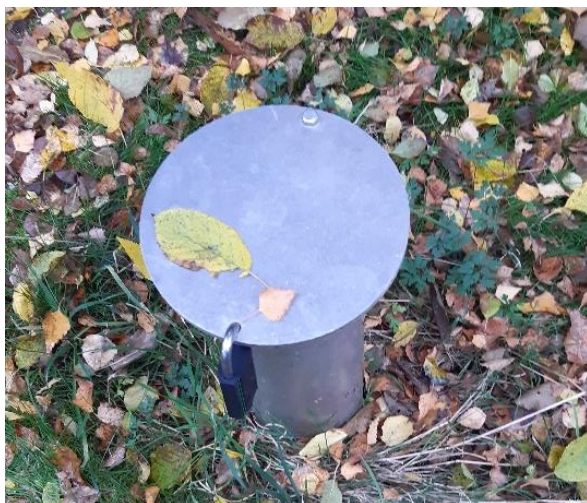
Foto 1: Boring V3, DGU nr. 199. 1742 med "Københavner lukning" og lås.

Boringen fremstod i fin stand med "Københavner lukning" (se foto 1), lås på låg og prop i forerørret. Der er usikkerhed omkring strømningsretningen i grundvandet under deponiet. Derfor opfordrede Miljøstyrelsen ved tilsynet Egedal Kommune til at tage stilling til, om der

fremover også bør pejles i denne boring ved monitoring. Fra Region Hovedstadens kortlægning vides, at strømningsretningen i det dybe grundvandsmagasin under deponiet er vest-sydvestlig. På baggrund af data fra deponiet synes strømningsretning under selve deponiet i det terrænnære grundvand at være nordvestlig.

1. Egedal Kommune pejler i boring V3 ved næste monitoringsrunde med det formål at undersøge, om pejling i denne boring fremover bør indgå i monitoreringen.
2. Egedal Kommune får tætnet brønd 4 hurtigst muligt.
3. Miljøstyrelsen opfordrede ved tilsynet Egedal Kommune til at sikre sig, at alle perkolatbrønde er tætte.

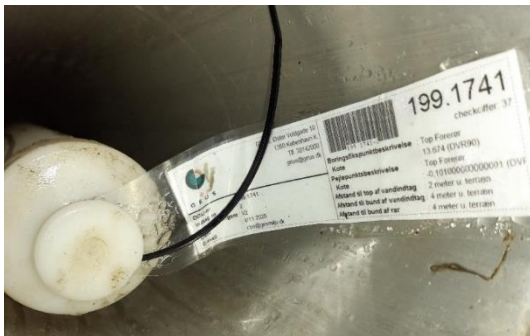
Miljøstyrelsen fik desuden forevist borerne V2, DGU nr. 199. 1741 øvre og nedre filter samt nedstrøms boring V1, DGU nr. 199. 1740. Alle deponiets borer fremstod i fin stand. Boring V1 er tidligere blevet erstattet med en erstatningsboring, da det gamle forerør var blevet ramt af et køretøj.

Foto 2: Opstrøms boring V2, DGU nr. 199. 1741 øvre filter

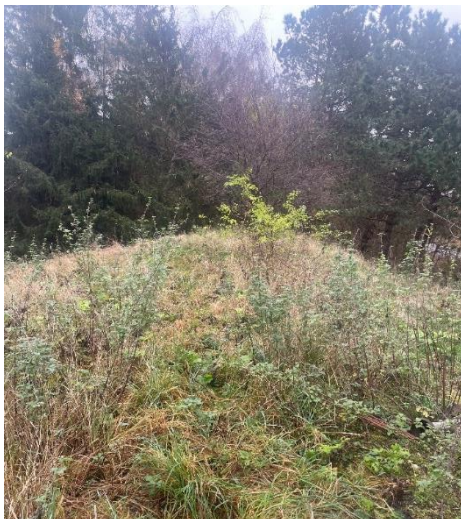
Foto 3 viser slutafdækningen på deponiets celle 2 set mod øst i retning mod celle 1. Mens celle 1 er etableret med kun en lermembran i toppen af deponiet over affaldet er celle 2 etableret med både ler- og plastmembran i toppen af deponiet. Af billede 3 fremgår det, at man tydeligt kan se skellet mellem de 2 celler ved hjælp af vegetationen. Som følge af plastmembranen i celle 2 kan høje træer kun gro på celle 1. Ved tilsynet var der ingen tegn på skred i slutafdækket på de to celler.

Foto 3: Slutafdækket på toppen af deponiet set fra celle 2 i retning mod celle 1.

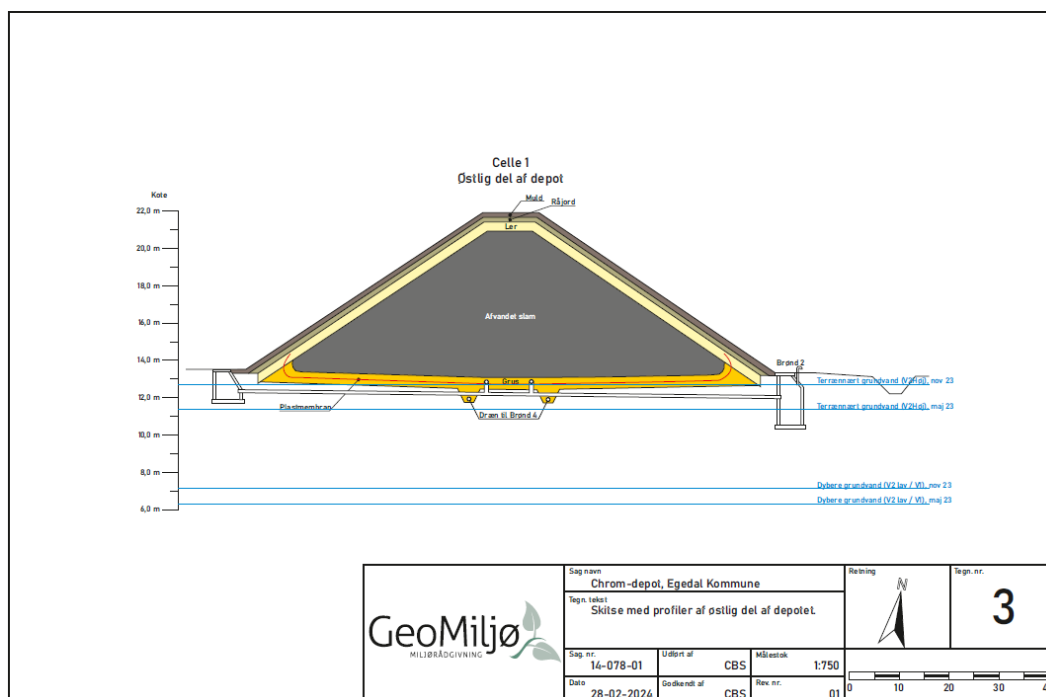
Af figur 4a fremgår det, at celle 1 er opbygget med lermembran og slutafdække over den deponerede afvandede chromholdige slam. I bunden af deponiet ligger en plastmembran og drængrus. Dræn inde i deponiet leder perkolat fra deponiet til drænbrøndene 1, 2, 3 og 5.

Figur 4a: Tegning af den omtrentlige opbygning af Chromjordsdeponiets celle 1 ved drænbrønd 2.

Da de 2 tegninger i figur 4a og 5 begge stammer fra tegninger udarbejdet før hver af cellerne blev etableret er de sandsynligvis ikke helt korrekte.

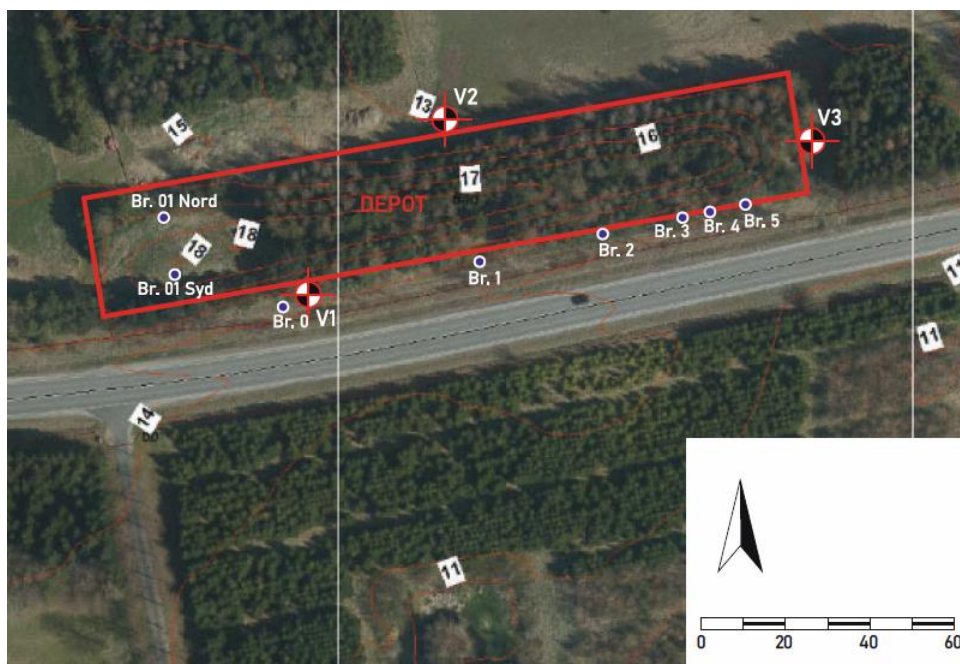
Placering af brøndene kan ses af figur 4b. Disse 4 brønde tømmes to gange årligt for perkolat. Ved samme lejlighed udtages prøver af perkolatens sammensætning. Formålet er at følge, om mængden af chrom i perkolatet fra deponiet falder / deponiet udvaskes.

Figur 4b: Ortofoto over placering af brønde og borer på Chromjordsdeponiet.

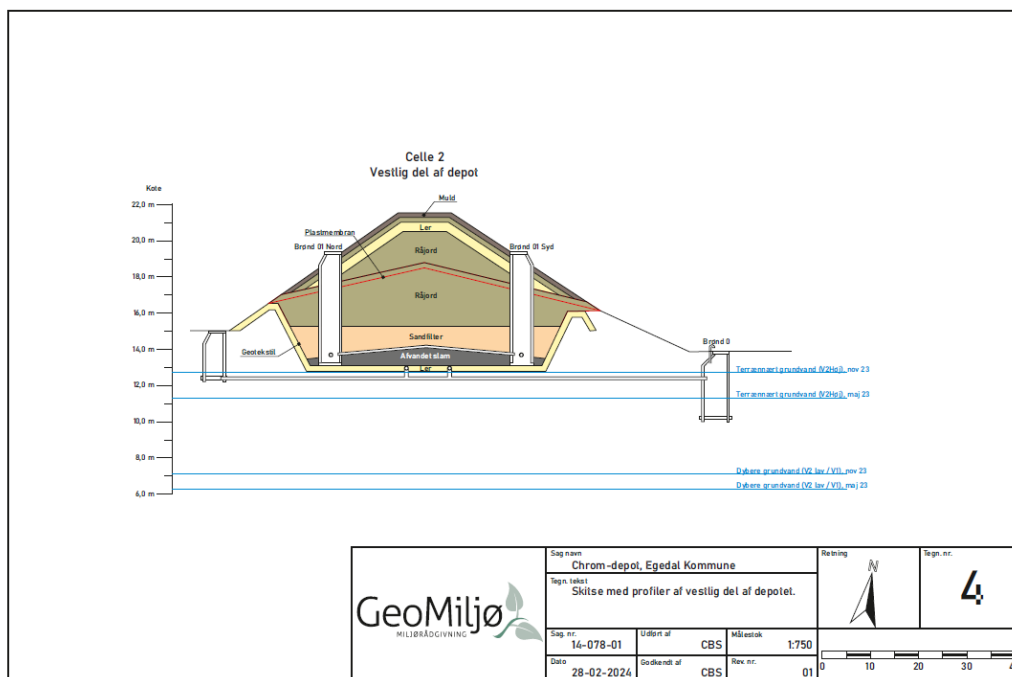
Af figur 5 fremgår opbygningen af celle 2. Cellen er opbygget med både ler og plastmembran i toppen over affaldet under slutafdækket. Affaldet i celle 2 var i sin tid meget vandholdigt slam. I bunden af deponiet ligger en lermembran samt geotekstil. Der står 2 brønde ned i deponiet, kaldet Brønd 01 nord og Brønd 01 syd, og hvorfra der oppumpes perkolat fra sandet beliggende over slammet. Desuden er syd for deponiet etableret en brønd kaldet Brønd 0. Herfra oppumpes perkolat, som ledes til via dræn, og der foretages prøvetagning i denne brønd af perkolatet.

Figur 5: Tegning af den omtrentlige opbygning af Chromjordsdeponiets celle 2 ved drænbrønd 0.

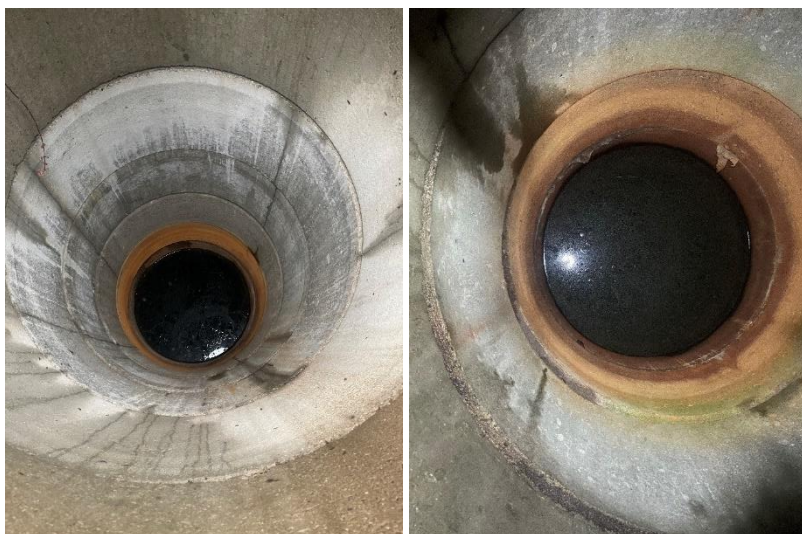
Miljøstyrelsen fik forevist Brønd 01 syd, som er beliggende på toppen af celle 2 samt Brønd 01 nord beliggende i deponiets nordlige skråning (se henholdsvis foto 6a og 6b). Kommunen oplyste ved tilsynet, at samtlige deponiets brønde burde være blevet tømt i løbet af de sidste uger. Der stod dog vand i bunden af brøndene. Kloakfirmaet har efter tilsynet oplyst kommunen om, at han ikke havde nået at få tømt deponiets brønde før tilsynet. At de to brønde er i kontakt med det samme perkolat, stemmer overens med vandstanden i brønden. Slammet som blev deponeret på celle 2 var i sin tid meget vandholdigt. Brønd 01 syd og 01 nord er etableret med det formål at fjerne vandet fra slammen.

Foto 6a og 6b: Brønd 01 syd og Brønd 01 nord står i hydraulisk kontakt.

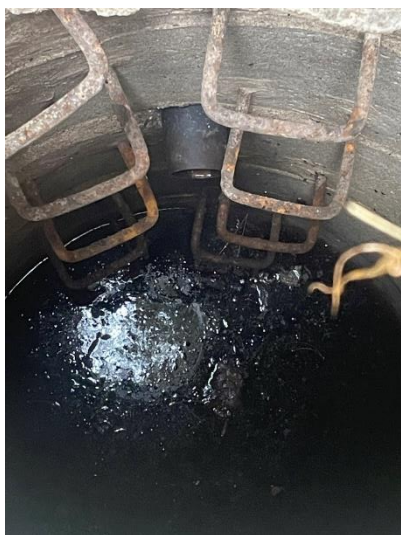
Miljøstyrelsen fik desuden forevist Brønd 0 og 5 (se foto 7 og 8). Det blev ved tilsynet oplyst, at perkolatstanden i brøndene 0, 1, 2, 3 og 5 aldrig har stået over perkolatrøret i brøndene. Dvs. at perkolatstanden i brøndene aldrig har forhindret perkolat i at løbe ud af deponiet. Miljøstyrelsen opfordrede ved tilsynet Egedal Kommune til at sikre sig, at alle perkolatbrønde er tætte, så der ikke sker en forurening af jord og grundvand i omgivelserne via sprækker i f.eks. bunden af perkolatbrøndene. Opfordringen skal også ses i lyset af deponiets alder og den fundne utætte brønd 4 for terrænnært grundvand, se foto 9b.

Foto 7: Brønd 0 som er beliggende syd for celle 2. Perkolat fra celle 2 strømmer til brønden via det sorte rør.

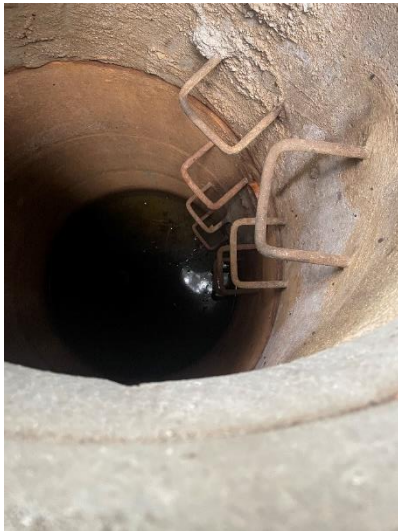
Foto 8: Brønd 5, er beliggende syd for celle 1 og modtager perkolat fra samme celle 1.

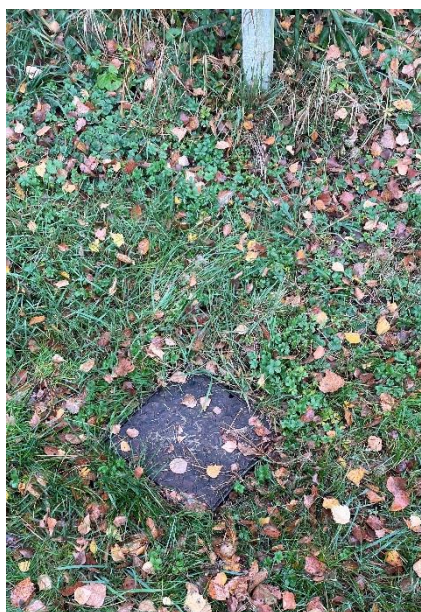
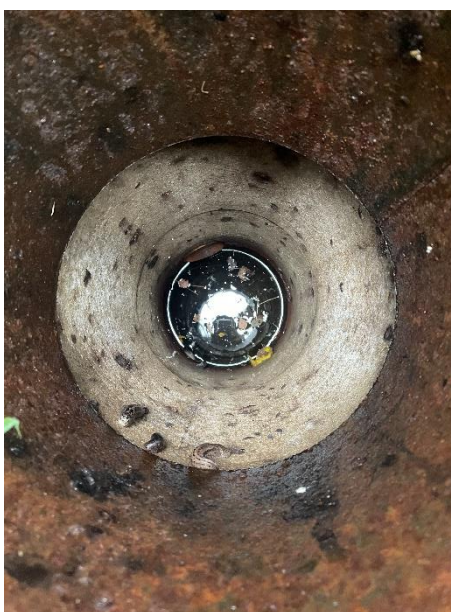
Miljøstyrelsen spurgte ved tilsynet kommunen om, hvorvidt tidligere manglende tømning af perkolatbrønde kan have medført jordforurening, som følge af overløb af perkolat. Jordforurening kunne forklare de store svingninger i chrom koncentration i Brønd 4 (terrænnært grundvand under deponiet). Kommunen oplyste, at man ikke har viden om overløb fra nogen af perkolatbrøndene, der alle står i hydraulisk kontakt med deponiets dræn. Så vidt Egedal Kommune vidste, er det eneste tidspunkt hvor oppumpning af perkolat har været stoppet i forbindelse med kommuneoverdragelsen ved kommunalreformen i 2007. Her overgik ejerskabet over deponiet fra Ølstykke Kommune til Egedal Kommune.

Miljøstyrelsen fik ved tilsynet forevist brønd 4, se foto 9a og 9b. Miljøstyrelsen opfordrede Egedal Kommune til at få tætnet brønd 4, da brønden ved tilsynet tydeligvis fremstod som utæt (se foto 9b). Dette skal også ses i lyset af de tidligere nævnte svingninger i chrom koncentration i Brønd 4.

Foto 9a og 9b: Brønd 4, som har kontakt til det terrænnære grundvandsmagasin. Af 9b ses at grundvand siver ind i brønden i sprækken mellem 2 brøndringe nederst til venstre.

Af samme billede 9b fremgår det, at der er 2 ind-/udgange til brønden. Det orange rør leder terrænnært grundvand fra området under celle 1 (se figur 4) til brønden. Det gule rør er etableret som et overløb med det formål, at kunne lede grundvand fra brønden til den rende, som er gravet ved kanten af Frederikssundsvej syd for deponiet (se figur 4). Kommunen oplyste ved tilsynet, at man aldrig har observeret, at der står vand i renden. Eventuel vand i renden stammer fra regn på Frederikssundsvej.
