Tilsynsrapport til offentliggørelse

Tilsynsrapport

Virksomhedens navn	Reno Djurs I/S, Glatved
Virksomhedens adresse	Balle Nymandsvej 11
CVR nummer	20217472
Virksomhedstype	5.4 Deponeringsanlæg >10 t/dag eller kap. >25.000 t
Tidspunkt for tilsynet	23. juni 2016
Baggrunden for tilsynet	Relateret tilsyn i forbindelse med den igangværende etablering af etape III
Varsling af tilsynet	10. juni 2016
Deltagere fra virksomheden	Morten Therkildsen, Steen Stentsøe og Jens Nymann(COWI)
Øvrige deltagere	
Tilsynet udført af	Jens Møller Madsen og Benedikte Vandsø Christensen
Tilsynet omfattede	<p>Tilsyn med etablering af ny etape III, A. Tilsyn med udlægning af plastmembran og udlægning af dræn og drængrus</p> <p>I sammenhæng med tilsynet blev der holdt et møde.</p> <p>Der drøftedes forhold vedrørende udarbejdelse af basistilstandsrapport i sammenhæng med igangsat revurdering af miljøgodkendelse Reno Djurs I/S etape II a med tilhørende aktiviteter.</p> <p>Endvidere drøftedes forhold vedrørende en evtuel tømning af enhed I for mineralsk affald på Reno Djurs Deponeringsanlæg.</p>

Reno Djurs har igangsat etablering af ny etape III, A – Fase 1 af deponeringsanlægget ved Glatved.

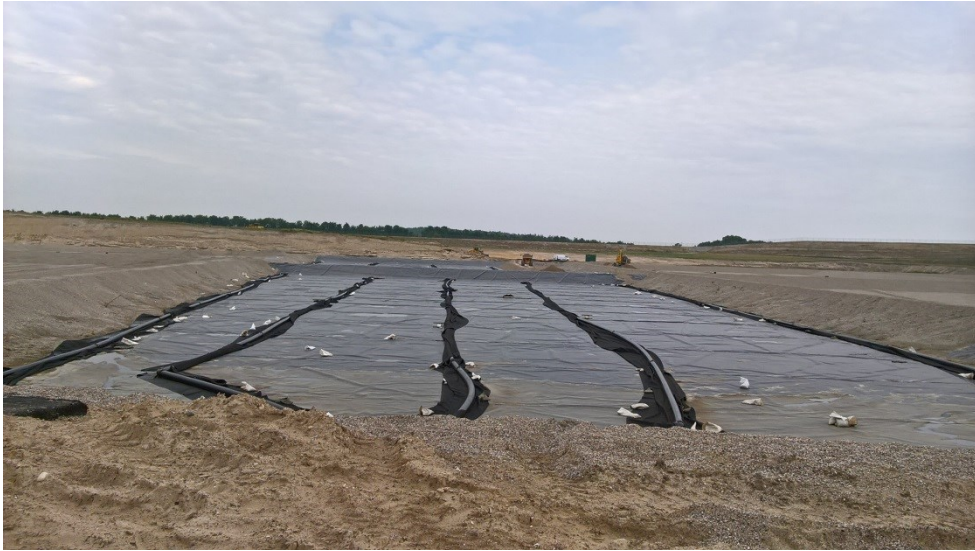
Billede 1: Udlagt plastmembran

Af billede 1 fremgår udlagt plastmembran og dræn for opsamling af perkolat. Dræn og fiberdug bliver lagt korrekt inden drængrus kommer på.

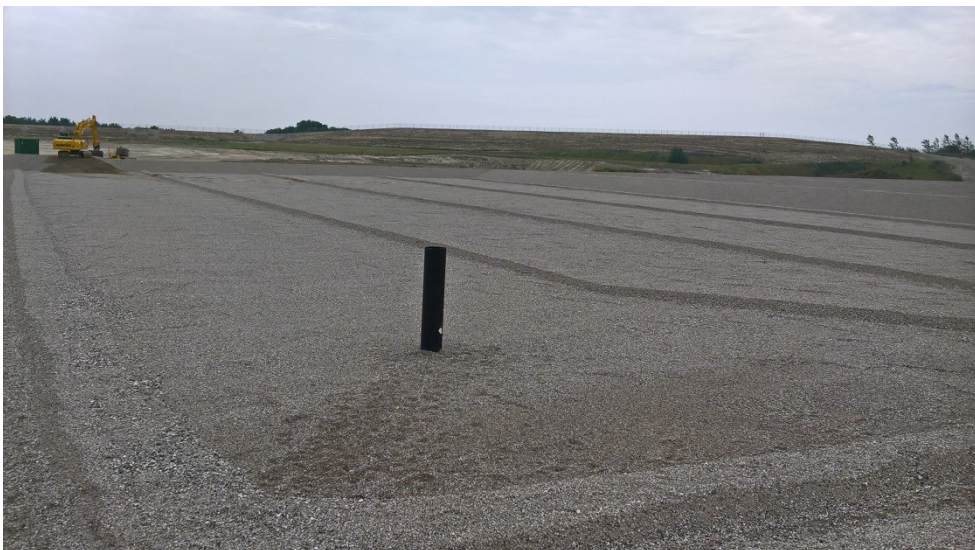
Billede 2: Brønd med tryktransducer for registrering af perkolatstanden i deponeringsenheden.

Af billede 2 fremgår brønd med tryktransducer for registrering af perkolatstanden. Tryktransduceren er monteret i niveau med plastmembranens overflade.

Transduceren kan tages op til servicering/kalibrering/udskiftning. Brønden forlænges efterhånden som deponeringsenheden fyldes op.

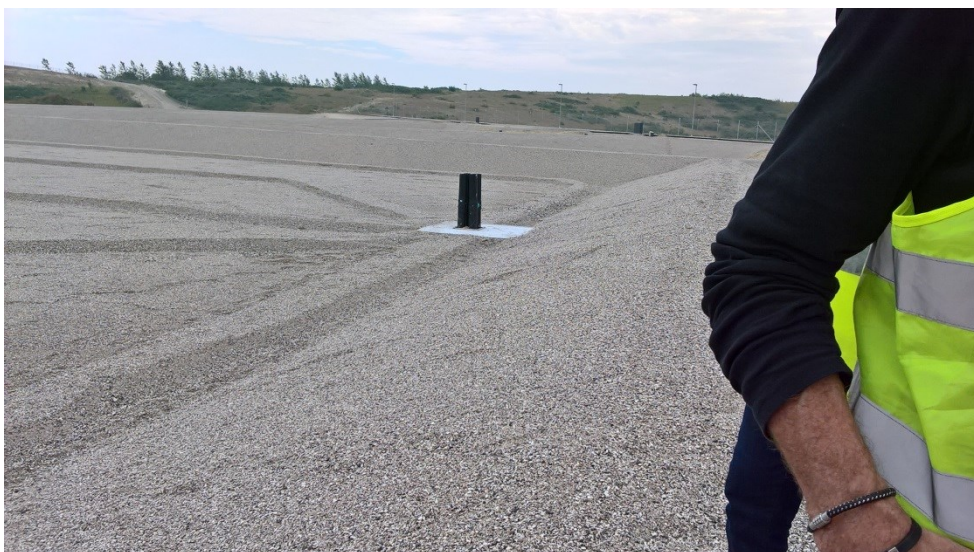
Billede 3: Af billede 3 fremgår spulebrønde for spuling af drænsystemet.

Drænrørene føres op efterhånden som enheden fyldes op.

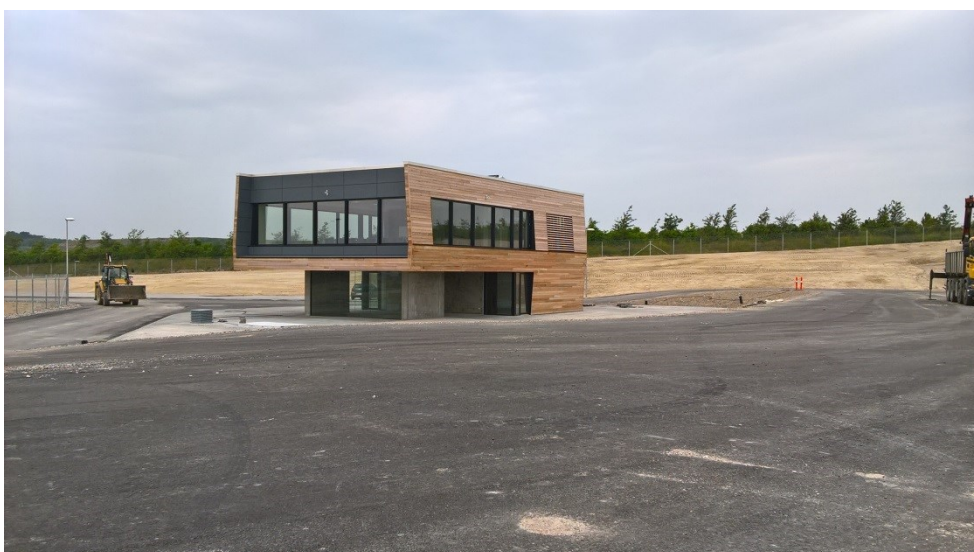
Billede 3: Ventilbygværket er i kælderen under bygningen. Se billede 4 og 5.

Af billede 3 fremgår bygning med undervisningsrum på 1. sal. I kælderen er der ventilbygværk for transport af perkolat fra de enkelte deponeringsenheder til perkolattank.

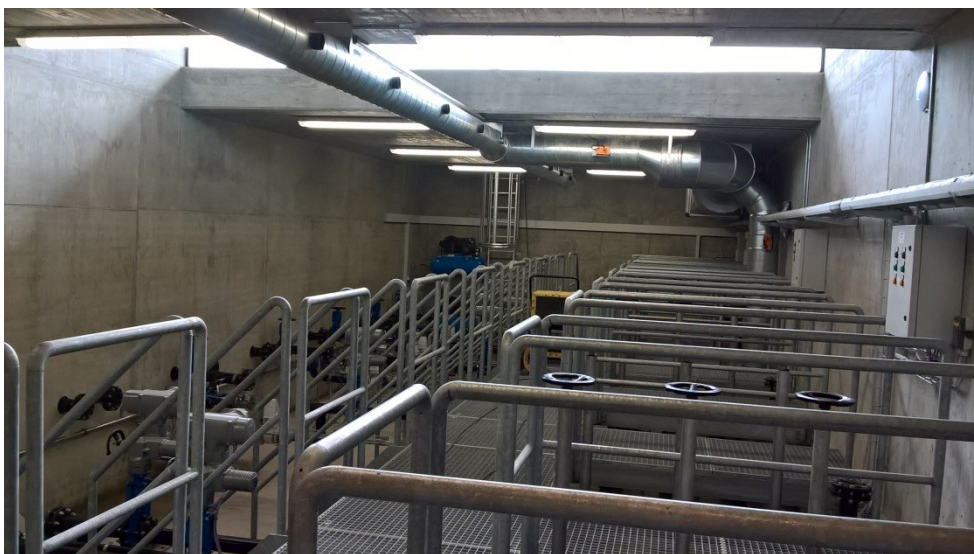
Billede 4: Ventilbygværk – pumper for transport af perkolat.

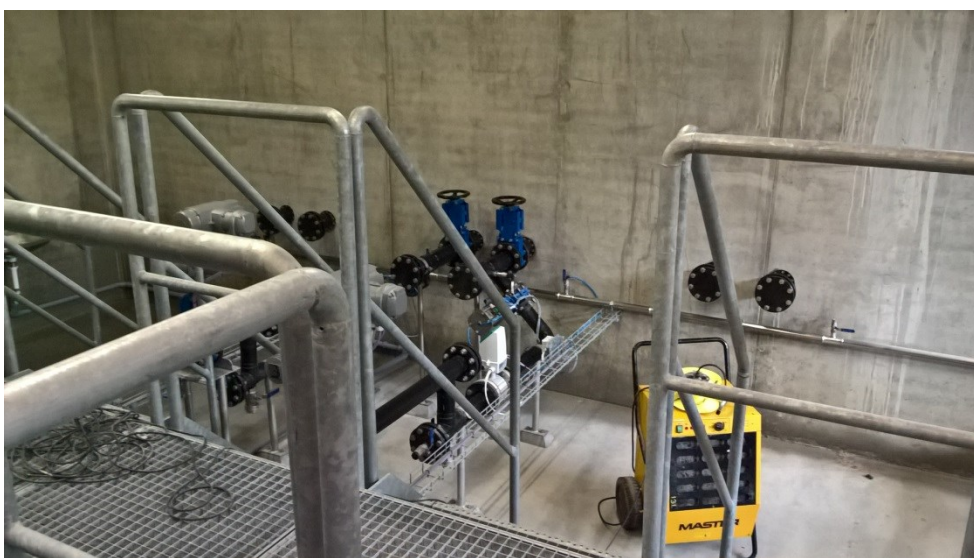
Billede 5: Ventilbygværk

Der er etableret mulighed for udtagning af perkolatprøver fra de enkelte deponeringsenheder og der er etableret flowmålere for registrering af bortledt perkolatmængde fra de enkelte deponeringsenheder.
