Tilsynsrapport til offentliggørelse

Tilsynsrapport

Virksomhedens navn	Leca Danmark A/S
Virksomhedens adresse	Randersvej 75, Hinge, 8940 Randers SV
CVR nummer	38317962
Virksomhedstype	3-5 Fremstilling af keramiske produkter ved brænding
Tidspunkt for tilsynet	06.09.2023 kl. 15:45-16:45
Baggrunden for tilsynet	Tilsynskampagne 2022/23 vedr. brandslukningsanlæg
Varsling af tilsynet	17.07.2023
Deltagere fra virksomheden	Dorte Odgaard Laustsen, Søren Duelund Sørensen og Jakob Knudsen
Øvrige deltagere	-
Tilsynet udført af	Claus Lübeck Christensen og Charlotte Clausen
Tilsynet omfattede	Tilsyn med virksomhedens brandslukningsanlæg, herunder oplag af skumslukningsmidler, spredningsveje ved test af brandslukningsanlæg og tæthed af belægninger knyttet til arealer, hvor skumslukningsmidler kan forekomme ved oplag og brug.
Materiale udleveret	-

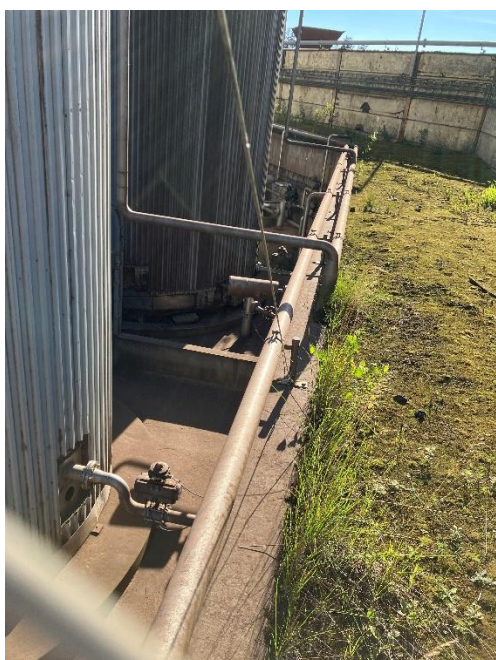
Ved sprittankene er der til inddosering af brandslukningsskum 1 dyse i hver tank og 2 dyser i selve tankgårdene. Tankgårdene med sprittanke består af beton uden afløb. Regnvand fra tankgården opsamles og anvendes i produktionen. Belægningen i tankgården blev vurderet i god stand, dvs. uden revner, se foto 1.

Foto 1: Tankgård af beton ved sprittanke.

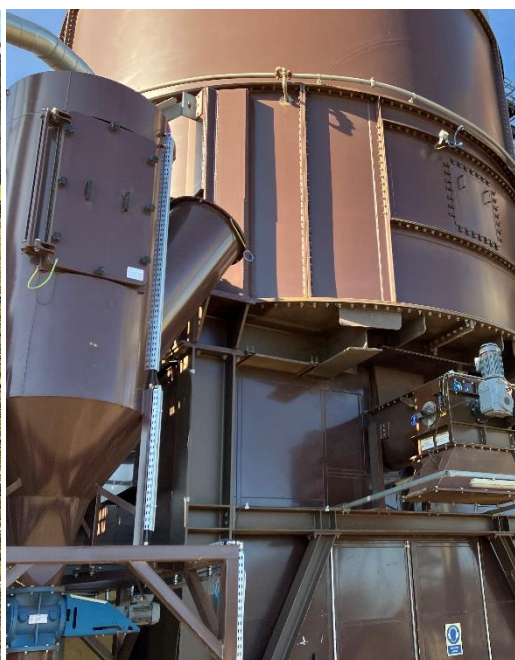
Brændselsanlægget/træanlægget (siloe til biomasse) består af 2 siloe/tanke. 1 råvaresilo og 1 færdigvaresilo. I de 2 biomassesiloe (tanke) indeholdende træflis er brandslukningsanlægget designet til at brandslukningsskummet lægges indeni tankene, hvorfor biomassesiloeerne ikke står i tankgårde. Der er ikke mulighed for, at brandslukningsskum kan trænge ud af tankene, da der ikke er afløb i tankene, se foto 2. Virksomheden forklarede, at der har været brand i råvaretanken for ca. 4 mdr. siden. Der var brugt ca. 800 l skumvæske til skumdækning inde i tanken.

Foto 2: Biomassetank

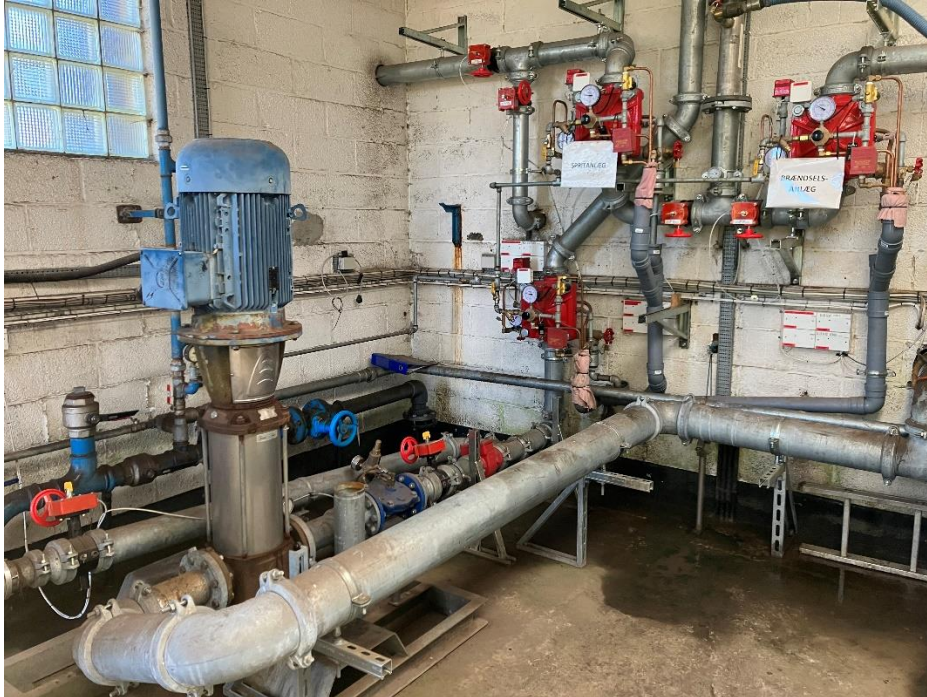
Brandslukningsanlægget betjenes fra en bygning med brandslukningsudstyr og oplag af skumprodukter, se foto 3.

Foto 3: Brandslukningsanlæg i bygning.

Der er oplag af brandslukningsskum både i plasttromler og i en plastiktank i bygningen. Belægningen i bygningen består af beton. Der kunne konstateres vand og fugt på gulvet.

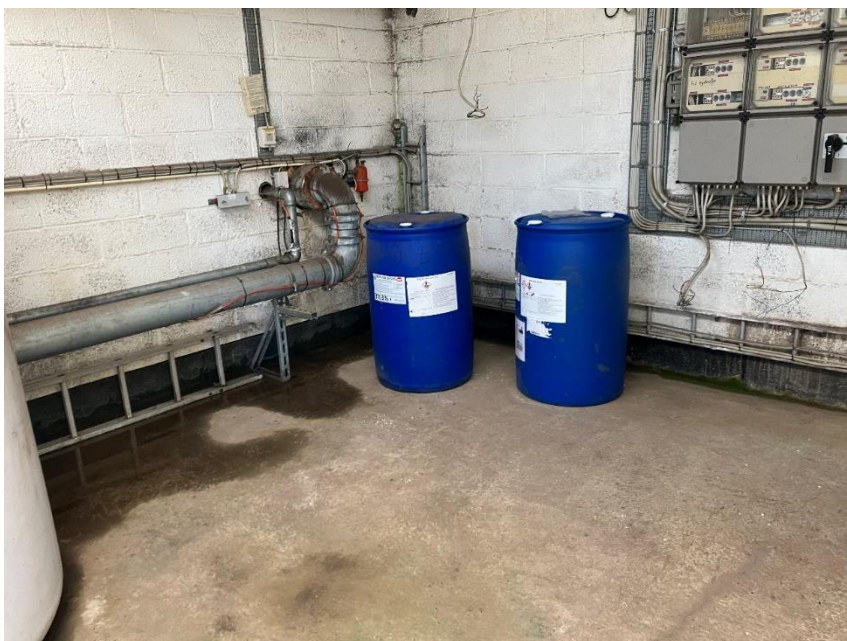
Der er ikke spildbakker under tromlerne (200 liter), som indeholder skumproduktet ARC 3X3 EG 3%x3%, AR-AFFF, se foto 4.

Foto 4: 200-liters plastromler med brandslukningssskum i bygning med brandslukningsudstyr

1. Skumtank og plasttromler med brandskum i bygningen med brandslukningsanlæg stod uden spildbakke under. Miljøstyrelsen vurderer, at den nuværende indretning af oplag af skumvæsker udgør en risiko for, at spild kan forurene jord, grundvand og overfladevand (via afløb til biologisk renseanlæg og forsinkelsesbassin). Miljøstyrelsen henstiller til, at kemikalierne skal stå på spildbakker, både tromler og skumtank. Virksomheden anmodes derfor om senest den 31. juli 2024 at sende fotodokumentation for gennemførelse af disse forebyggende tiltag for oplag i bygningen.
(Virksomheden har den 31. juli 2024 oplyst, at tromler med brandskum er fjernet fra bygningen, Bassin i gulvet i bygningen vil blive tømt, og det vil blive kontrolleret for evt. indtrængen af grundvand, inden udgangen af september. Evt. skader i bassinet vil blive udbedret. Afløbet er lukket af og døråbning er hævet ca. 75 cm over niveau og bygningen anses som en stor spildbakke).

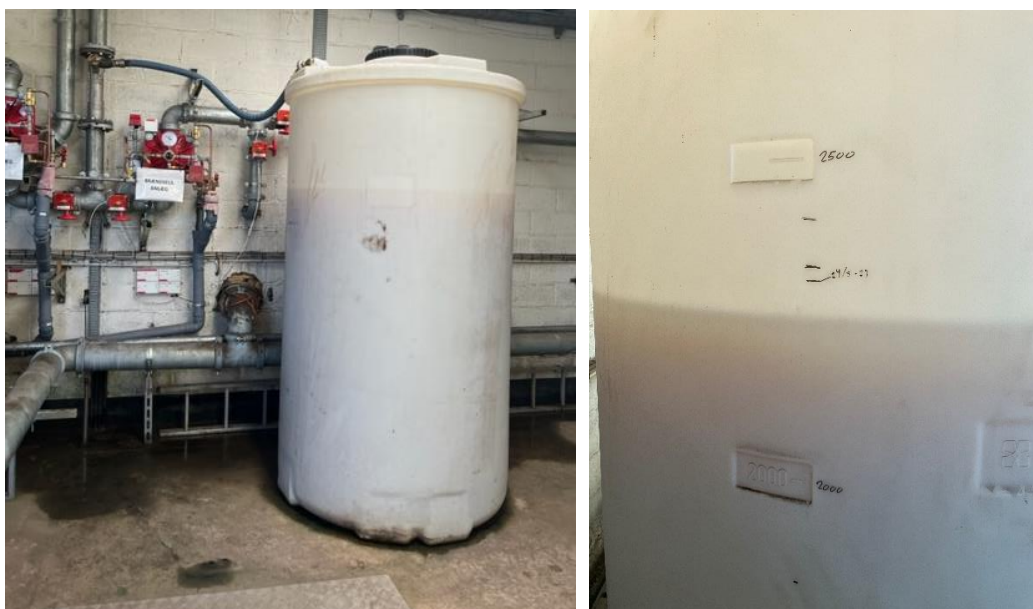
I rummet står en plastiktank, der kan indeholde ca. 3.000 l skumprodukt. Tanken var fyldt til ca. 2.300 l. Tanken var ikke mærket med indhold. Virksomheden forklarede, at skummet i tanken er Arctic foam 603EF ATC 3% Arctic foam. Virksomheden foretager selv påfyldning af skumprodukt til tanken ved behov, se foto 4. Påfyldning sker fra 200 liters plastromler.

Foto 5: Plastiktank med indhold af skumprodukt i bygningen med brandslukningsudstyr.

Virksomheden oplyste, at skumtanken ikke bliver tømt og inspiceret, men påfyldes løbende. Miljøstyrelsen gjorde opmærksom på, at der ved påfyldning kan være en risiko for spild. Miljøstyrelsen gjorde endvidere opmærksom på, at der kan være en risiko for lækage fra tankens bund, idet tankens tilstand ikke bliver undersøgt jævnligt og der ikke er spildbakke/opsamlingskapacitet for tankens indhold.

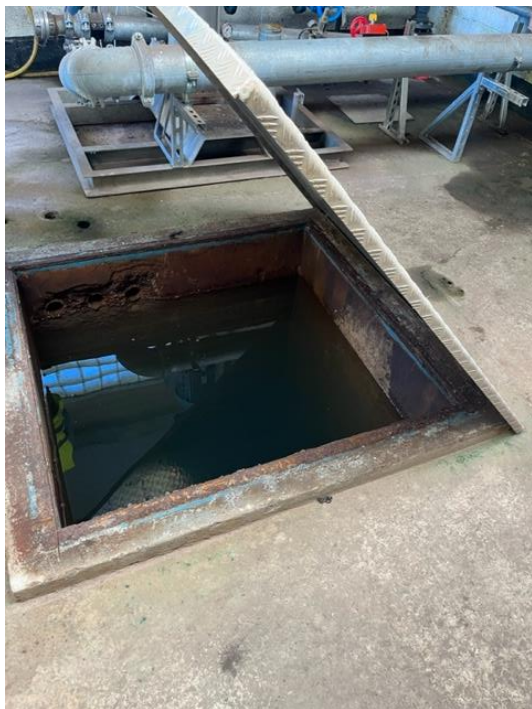
I bygningen med brandslukningsudstyr blev der konstateret et bassin udført af beton under gulvet under et dæksel af metal. Bassinet var fyldt med vand, formentlig indtrængende grundvand, og det blev oplyst, at der var tale om et tidligere drikkevandsbassin, se foto 6. Voluminet på bassinet var ukendt.

Foto 6: Vandfyldt kar under gulv

Miljøstyrelsen gjorde opmærksom på, at ved et potentielt spild er der risiko for, at skumproduktet ledes til afløbsristen og/eller til bassinet i gulvet. Ved afløb til rist vil der være risiko for direkte udledning til recipient via virksomhedens biologiske rensanlæg og forsinkelsesbassin.

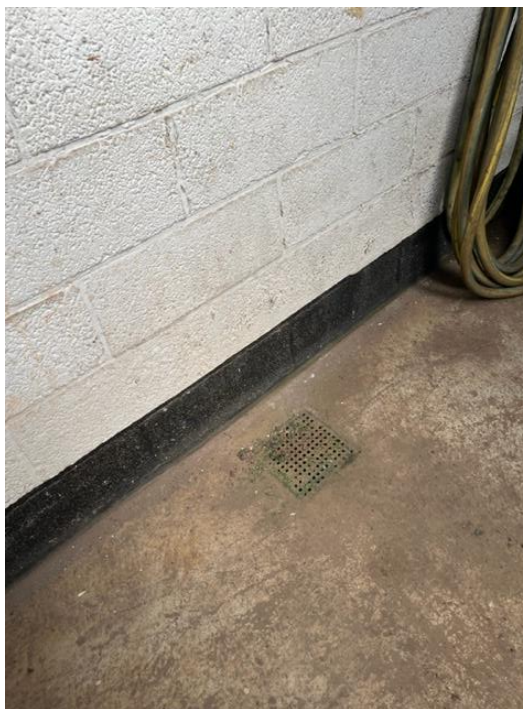
Der er et gulv afløb i bygningen med brandslukningsudstyr, se foto 7, som havde direkte forbindelse til virksomhedens interne rensningsanlæg bestående af et bassin til biologisk rensning, og et forsinkelsesbassin inden udløb til bækken. Det blev oplyst, at det var muligt at lukke afløbet af. Der blev dog ikke redegjort videre for, hvordan aflukning af afløbet kunne ske.

Foto 7: Afløbsrist i gulv

2. På tilsynet blev det oplyst, at det var muligt at lukke afløbet af, jf. foto 7. Der blev dog ikke redegjort videre for, hvordan aflukning af afløbet kunne ske. Virksomheden skal derfor senest den 31. juli 2024 sende redegørelse for, hvordan aflukning af afløbet vil ske, f.eks. i tilfælde af spild i bygningen.
(Virksomheden har den 31. juli 2024 oplyst, at afløbet er lukket af, og har sendt fotodokumentation).

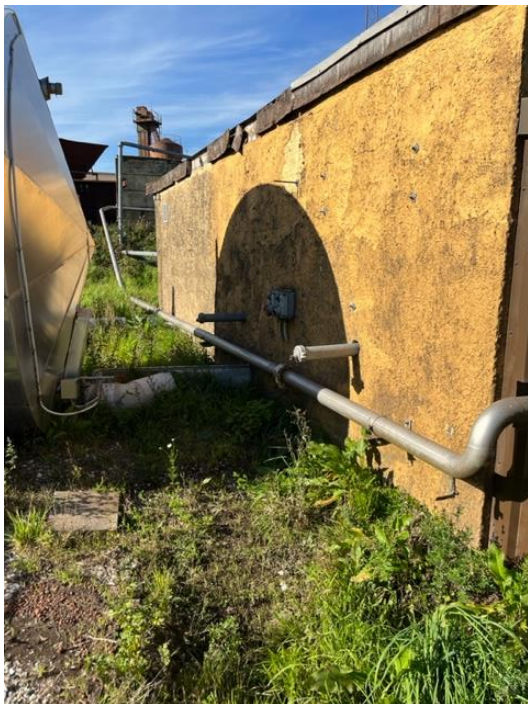
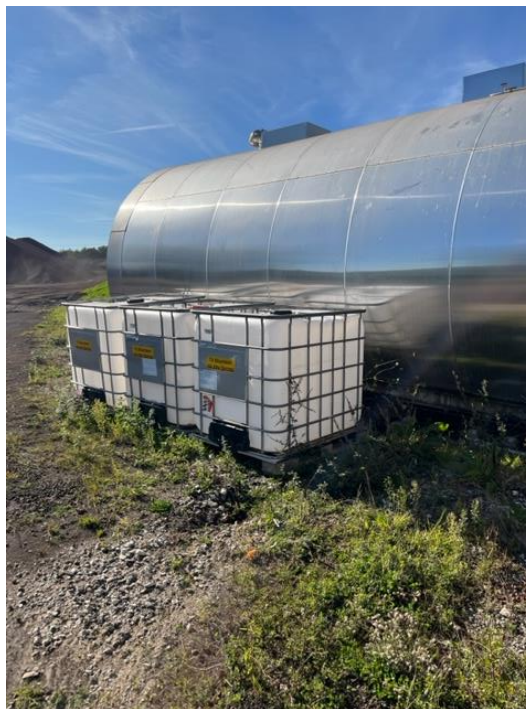
Tests foregår med skum ved brug af testrør og testslanger, der føres ud af bygningen med brandslukningsudstyr og hen over ubefæstede arealer til udendørs skumtanke. Virksomheden forklarede, at der testes 1 gang om måneden uden skum, og at dette vand ledes ud på jord. 1 gang om året testes med skum, og skummet føres via testslanger over i udendørs opstillede skumtanke (palletanke), se foto 8 og foto 9. Der bruges maks. 1 palletank pr. test med skum.

Foto 8: Bagside af bygning med brandslukningsudstyr. Fra de to studste monteres ved test slanger, der føres over ubefæstet areal til udendørs skumtanke (foto 9).

3. Test af brandslukningsanlægget udføres af Falck. Ved test føres slanger med skumvæske henover ubefæstet areal til skumtanke der står uden spildbakke (foto 8 og foto 9). Miljøstyrelsen gør opmærksom på, at det er virksomhedens ansvar, at test af anlæg, aftapning og påfyldning af tanke, tæthedskontrol af tanke, mv. udføres

uden risiko for forurening af jord, grundvand og overfladevand. Da test af skumanlægget foregår delvist på ubefæstet areal, og de udendørs skumtanke ikke er placeret på spildbakker, vurderer Miljøstyrelsen, at der kan være en risiko for spild til jord ved hhv. skumtests, påfyldning og aftapning af tankene og ved tilkoblingsstedet for slanger ved bygningen.
