## Tilsynsrapport til offentliggørelse

Virksomheder  
J.nr. 2019 - 2157  
Ref. NIEHA/INLTH  
Dato: 20. maj 2021

Virksomhedens navn	Affaldscenter Rom
Virksomhedens adresse	Fabjergkirkevej 28, 7620 Lemvig
CVR nummer	14760504
Virksomhedstype	5.4 Deponeringsanlæg >10 t/dag eller kap. >25.000 t
Tidspunkt for tilsynet	18. marts 2021
Baggrunden for tilsynet	Prioriteret tilsyn – fokus på grundvandsmonitoring
Varsling af tilsynet	Tilsynet blev varslet den 17. marts 2021. Dato for tilsynet blev aftalt med virksomheden den 17. marts 2021 på foranledning af virksomheden.
Deltagere fra virksomheden	Carsten Zaar Hansen
Øvrige deltagere	Per Reimann, DGE Mathias H. Sørensen, DGE
Tilsynet udført af	Nina Eberhardtsen Hansen
Tilsynet omfattede	<ul style="list-style-type: none"><li>- TV-inspektion af de to grundvandsmoniteringsboringer DGU 53.797 og 53.798</li><li>- Drøftelse af placering af boringer til afdækning af lagdeling</li><li>- Besigtigelse af vedligehold af DGU 53.326</li></ul>
Materiale udleveret	Intet

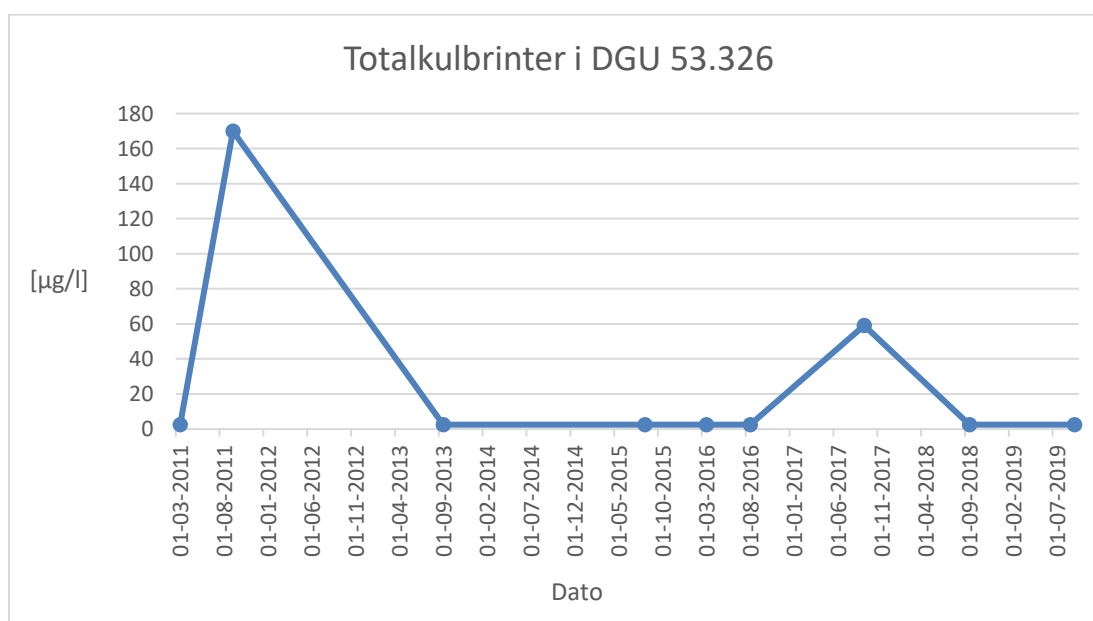
Affaldscenter Rom indberetter løbende resultater af grundvandsovervågningen, som udføres i borerne tilknyttet anlægget. Miljøstyrelsen har konstateret, at der i 2011 og 2017 ses et højt indhold af kulbrinter i boringen med DGU nr. 53.326 (se graf 1). Påvirkningen kan ikke genfindes i de resterende borer på anlægget og påvirkningen er ikke blivende, men enkeltstående hændelser. Boringen er placeret under et dæksel i terræn på en af anlæggets pladser, hvor der er jævnlig transport med forskellige køretøjer. På tilsynet den 15. november 2018, blev det konstateret, at boringen er uden vandtæt prop, og at dækslet over boringen var uden vandtæt forsegling – på tilsynet var boringen fuldstændigt vandfyldt. På baggrund heraf er det Miljøstyrelsens vurdering, at udsvingene i indholdet af kulbrinter i boringen skyldes at forurenede overfladevand fra pladsen lejlighedsvist ledes til boringen. Miljøstyrelsen orienterede efter tilsynet i 2018 kommunen, som er myndighed for brøndborerbekendtgørelsen, som regulerer boringens vedligehold. Lemvig Kommune har efterfølgende taget kontakt til Nomi4s I/S omkring udbedring af boringen. Miljøstyrelsen kunne på tilsynet konstatere at der ikke var sket udbedring af boringen (se afsnittet vedr. vedligehold af DGU 53.326).

**Graf 1. Udvikling af kulbrinteindhold i DGU 53.326. Siden 2009 har der været krav om årlige analyser for totalkulbrinter i grundvandet (september).**

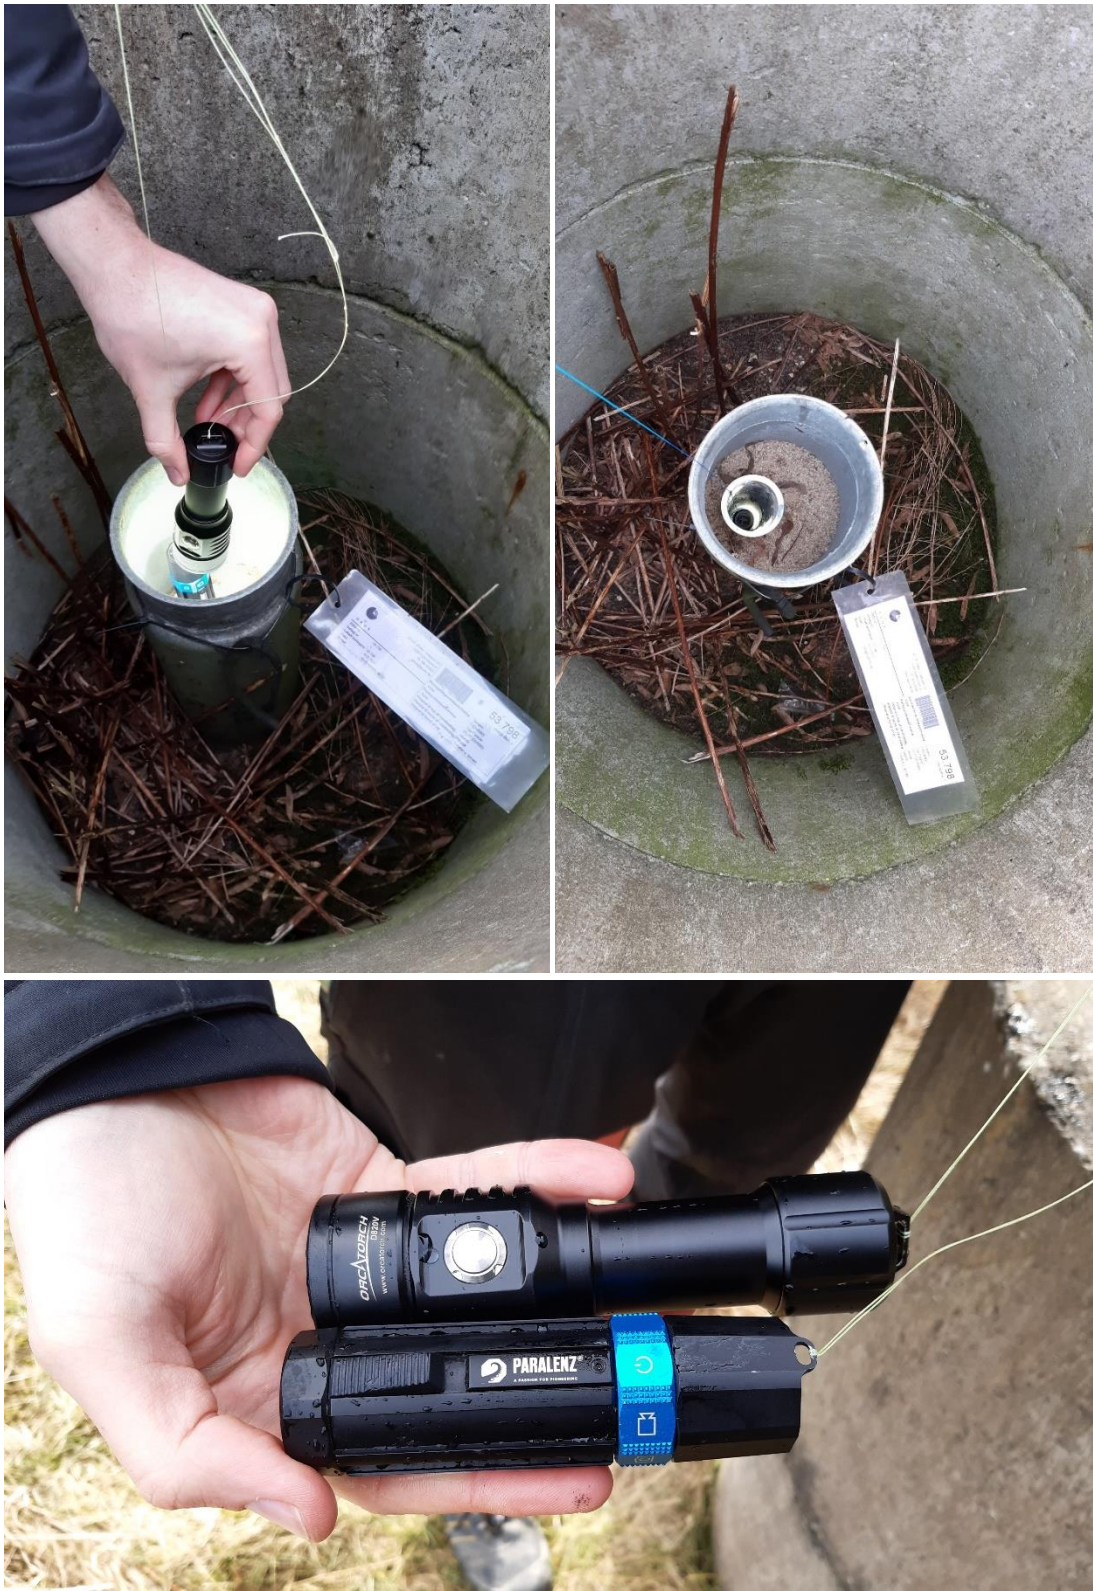
Forud for TV-inspektionen blev dybden af boringen samt afstanden til grundvandspejlet i boringen pejlet. Ligeledes blev kote for top af forerør noteret som angivet på boringsmærkatet. Selve TV-inspektionen blev udført ved hjælp af et kamera (Paralenz Dive Camera) og en lygte (Orca Torch Scuba Video Light). Sikret via en fiskesnøre, blev først kamera og dernæst lygte langsomt sænket ned i boringen. Da kameraet nåede bunden blev udstyret hejst op igen og filmen blev kontrolleret på en bærbar PC. Filteret i boringen kunne på filmen identificeres som en rillet rørstrækning. Kameraet er et dykkerkamera, som registrerer afstanden op til vandoverfalden (her grundvandspejlet) med en usikkerhed på 10 cm. For begge boringer resulterede TV-inspektionen i en film, som viste, at boringen er filtersat fra en dybde ca. 20 cm under vandspejlet til 20 cm over bunden af boringen. DGE oplyste, at de vil kigge på filmen igen under bedre lysforhold og opsummere resultaterne i en rapport.

**Figur 1. TV-inspektion af DGU 53.797 og 53.798. Øverst tv: Kamera og lygte sænkes ned i DGU 53.798. Øverst th: Sikret via en fiskesnøre, sænkes kamera og lygte langsomt længere og længere ned i boringen indtil bunden nås. Nederst: Udstyret - Paralenz Dive Camera (nederst) og Orca Torch Scuba Video Light (øverst).**

1. De to boringer til fastlæggelse af de geologisk forhold og lagdelingen ved hhv. DGU 53.797 og 53.798 vil blive udført snarest muligt. Der vil blive lavet ét borehul ved hver boring, ca. i kanten af køresporet.
2. DGE vil fremsende en rapport for TV-inspektionen, når denne foreligger.

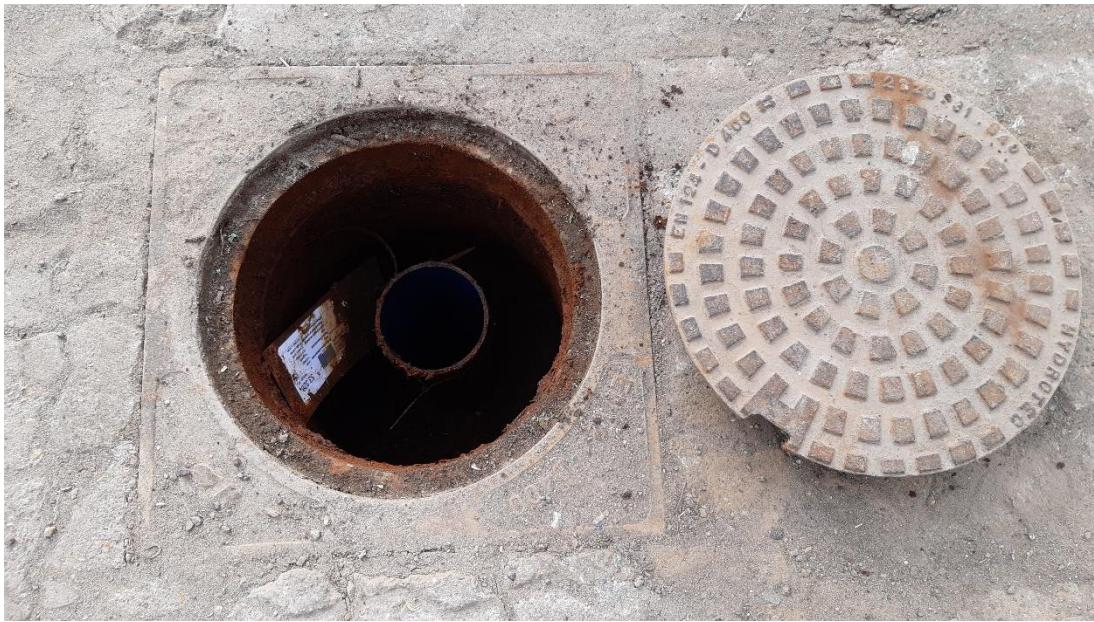
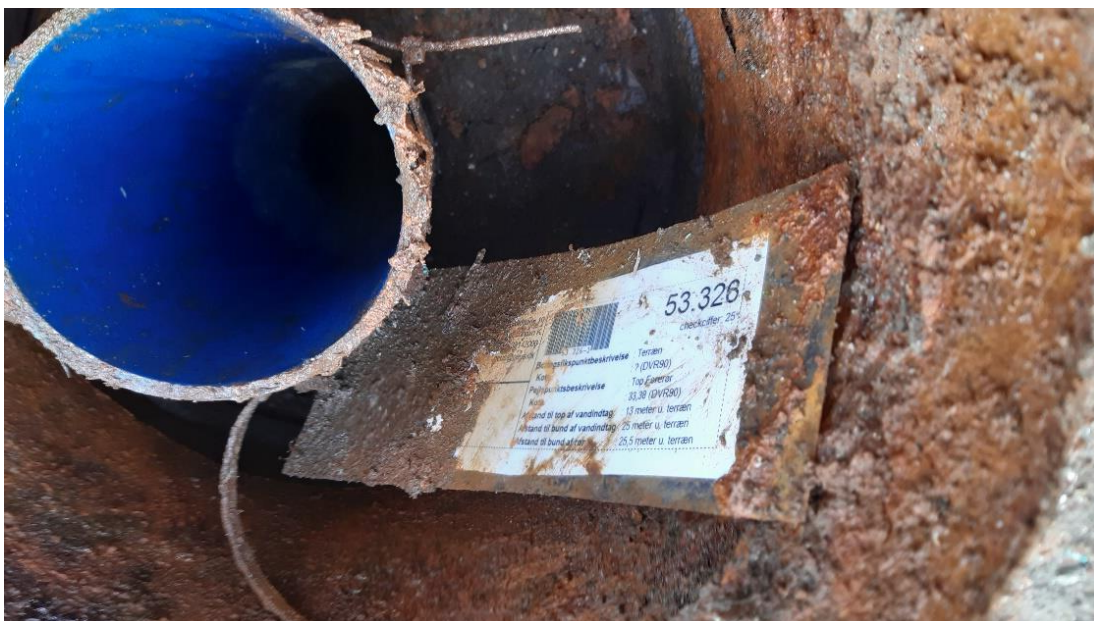
På tilsynet blev der ikke konstateret tegn på jordforurening. Det blev dog konstateret, at boringen med DGU-nr. 53.326 stadig ikke er blevet udbedret siden tilsynet i 2018, hvilket medfører risiko for at forurenede overfladevand kan påvirke det underliggende grundvand (se afsnittet vedr. vedligehold af DGU 53.326).

På tilsynet gik vejen forbi DGU 53.326. Eftersom Miljøstyrelsen i forbindelse med gennemgang af egenkontrollodata fra virksomheden er blevet opmærksom på kraftige udsving i indholdet af kulbrinter i netop denne boring, bad Miljøstyrelsen om at få dækslet løftet for at kontrollere at boringen var blevet udbedret, som anmodet om i forbindelse med tilsynet i 2018. Det var den ikke. Boringen var stadig uden vandtæt prop på forerør og uden forsegling på dækslet (se figur 2). Nomi4s fortalte, at de vil sørge for at boringen bliver udbedret.

**Figur 2. DGU 53.326. Øverst: Boringen er placeret i terræn og lukket af med et dæksel. Nederst: Forerøret er uden prop, og den smudsige mærkat indikerer at skidt finder vej ned under dækslet.**

Miljøstyrelsen har ikke mulighed for at indskærpe forholdet, da dette er reguleret af brøndborerbekendtgørelsen, hvor kommunen er myndighed. Miljøstyrelsen vil dog understrege vigtigheden i at vedligeholde grundvandsmoniteringsboringerne tilknyttet anlægget, da troværdigheden af de indhentede grundvandsdata afhænger heraf. Som det er tilfældet for DGU 53.326 kan manglende vedligehold af borerne i værste tilfælde føre til forurening af grundvandet. Dette er ikke acceptabelt. Miljøstyrelsen vil i det kommende tilsyn løbende efterspøge en status for udbedringen af DGU 53.326, dette indtil Nomi4s kan fremsende fotodokumentation for at udbedringen er foretaget. Miljøstyrelsen vil ligeledes igen gøre kommunen opmærksom på, at der er et forhold, de som tilsynsmyndighed efter brøndborerbekendtgørelsens regler bør følge op på af hensyn til grundvandsbeskyttelsen.

1. DGU 53.326 skal påsættes vandtæt prop og vandtæt forsegling på dæksel. Det bemærkes, at Lemvig Kommune er rette myndighed for håndhævelse af dette krav.
