Tilsynsrapport

Virksomhedens navn	FMC (Cheminova A/S)
Virksomhedens adresse	Thyborønvej 78, 7673 Harboøre
CVR nummer	12760043
Virksomhedstype	4.4 Fremstilling af plantebeskyttelsesmidler/biocider
Tidspunkt for tilsynet	16. og 17. november 2021
Baggrunden for tilsynet	Relateret tilsyn
Varsling af tilsynet	10. november 2021
Deltagere fra virksomheden	Inge Margrethe Jensen
Øvrige deltagere	-
Tilsynet udført af	Rasmus Søgaard (16.11), Anders T. Kristensen (16.+17.11), Monica Klitgaard Hansen (17.11) og Morten Østergaard (17.11)
Tilsynet omfattede	Den 16.11.2021: PO, P1, Raff-P1-anlæggene herunder central luftforbrænding. Dimethoat-anlægget Triazol-anlægget. Kulfiltreringsanlægget (under opførelse). Bixlozone-området (under opførelse). Den 17.11.2021: Multipurpose-anlægget. Pyrethroid-anlægget. Besigtigelse af Bio-området og den centrale luftforbrænding. Fotos tilsendt 22.11.2021 Oversigt over nedgravede rør, tilsendt 19.11.2021

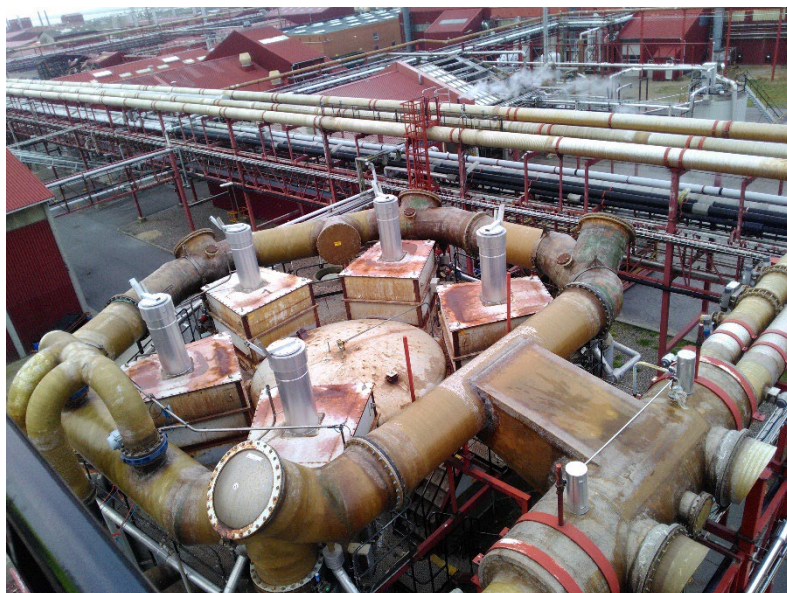
Den centrale luftforbrænding

Prøvetagningsstedet for bl.a. TOC ved skorstenen på det centrale luftforbrændingsanlæg blev fremvist. Herfra havde tilsynet desuden et godt overblik over CLF, sydstrengen og norit-strengen, der dog pt. er ude af drift. Katalysatortårnet og afkastet på Clausenlægget kunne også ses fra den høje position.

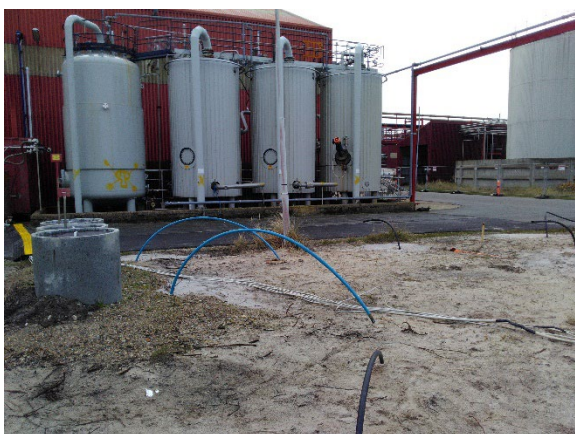
FMC fremviste tre pejlerør, der ønskes flyttet aht. det nye byggeri. Det drejer sig om tre eksisterende pejlerør (C4P01, C4P02, C4P03), der flyttes ca. 2 m mod vest.

Eksisterende pejlerør i brøndring (C4P01, C4P02, C4P03), der flyttes ca. 2 m mod vest

FMC foreslår, at der udtages prøver til analyse fra både nye og eksisterende pejlerør, før eksisterende pejlerør slettes af uddannet brøndborer. Prøverne vil blive analyseret i henhold til parametrene angivet i basistilstandsrapporten for området (total P, TOC, pH, M-Pirimiphos, E-Pirimiphos samt TN). Det blev bemærket, at der var påbegyndt etablering af et sugespids-anlæg i området aht. de kommende byggearbejder. Miljøstyrelsen finder, at driften af sugespidsanlægget ikke bør påbegyndes, før flytningen af C4P01-03 er gennemført og pejlinger/prøveudtagning er gennemført (Miljøstyrelsens afgørelse er sendt til FMC 22. november 2021, j.nr. 2019-988/2020-8858).

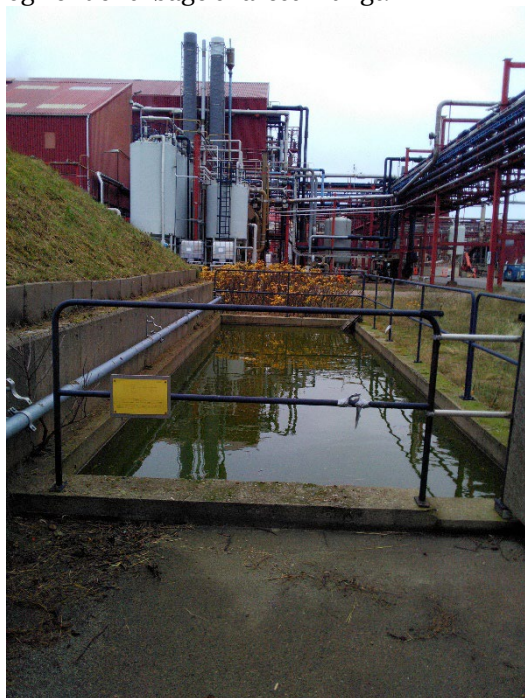
Bassin nord for Triazol-anlæg

Det udendørs tankområde blev gennemgået og tilsynet kunne bl.a. konstatere at aftapningssteder er aflåst som beskrevet i sikkerhedsrapporten. Nord for de jorddækkede råvaretanke var der usikkerhed omkring formålet med et vandfyldt bassin. Det aftaltes, at FMC undersøger indretning og formålet med dette bassin og vender tilbage snarest muligt.

Virksomheden sender snarest oplysninger til Miljøstyrelsen om indretning og formål med bassin nord for de jorddækkede tanke ved Triazol-anlægget.

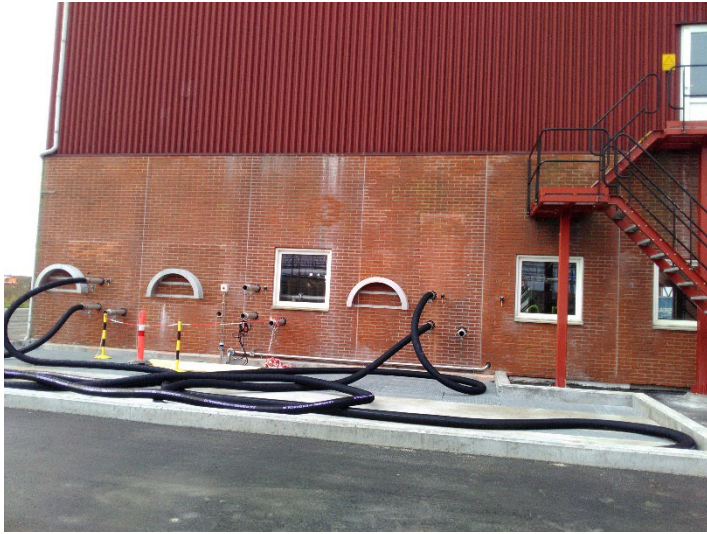
Kulfiltrerings-anlæggets fremtidige placering.

Virksomheden fremviste området, hvor det ny kulrensningsanlæg til rensning af overfladevand bygges. Udendørs er tankgården og dele af ledningsføringen opført og indendørs et sandfilteranlæg.

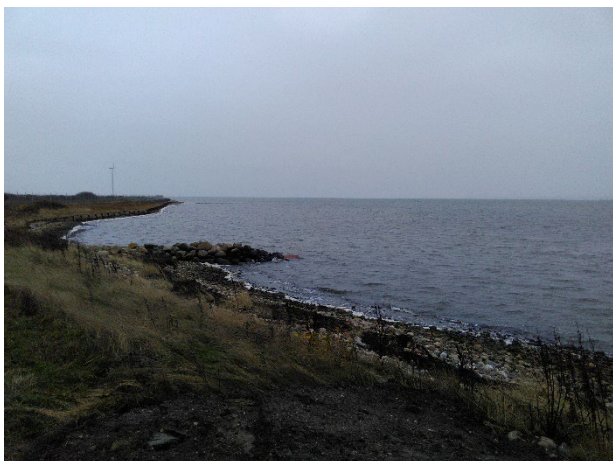
Grøftens udløb (øst for havnesedimentdepotet)

Tilsynet besøgte grøften og dens rørlagte udløb til fjorden under diget. I forbindelse med digeprojektet er der etableret en brønd, hvor virksomheden planlægger at installere en højvandsklap til sikring mod tilbageløb. To stensætninger beliggende på fjordsiden midtvejs på diget syd for sedimentdepotet blev besøgt med henblik på at afklare eventuel tilstedeværelsen af en rørlægning. Der kunne som forventet ikke konstateres rørlægning gennem diget mod syd.

Miljøstyrelsen tager virksomhedens planer om etablering af højvandsklap til efterretning.
