Tilsynsrapport til offentliggørelse

Vedr. roejordsdeponi og mellemdepot ved Savnsø Vig

Virksomheder
J.nr. 2019 - 1617
Ref. SUJUH/ANLHH/SOEJE
Dato: 4. december 2023

Tilsynsrapport

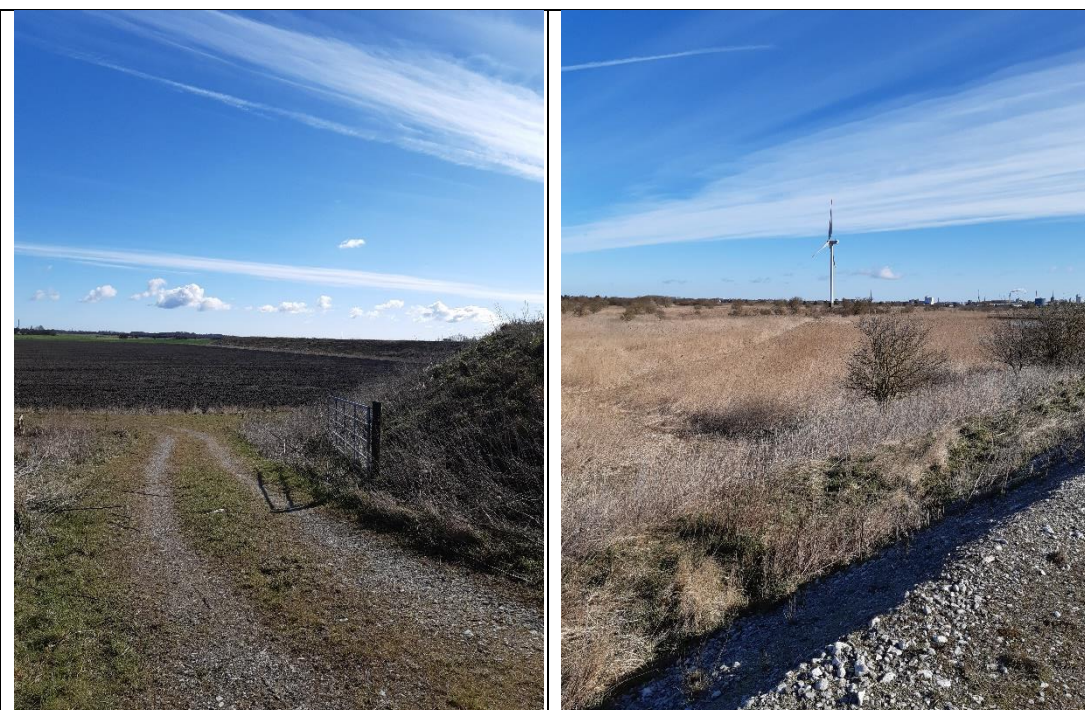
Deponiet må ikke være tilgængeligt for uvedkommende og tilkørselsveje skal være afspærrede. Til- og frakørsel sker via Stensø Allé og Bassinvej. Virksomheden oplyste, at tilkørselsvejene benyttes af kommunen i forbindelse med tilgang til kanal og pumpehus, og derfor ikke kan afspærres. I stedet er opsat aflåste bomme ved de enkelte tilkørsler til jordbassinerne (foto 1 og 2) samt skiltning omkring deponiet. Miljøstyrelsen bemærkede at lågen ved den østlige tilkørsel nord for bassin 24 stod åben (foto 3). Lågen blev efterfølgende lukket og aflåst.

Foto 3: Åben låge ved tilkørsel til deponi nord for bassin 24

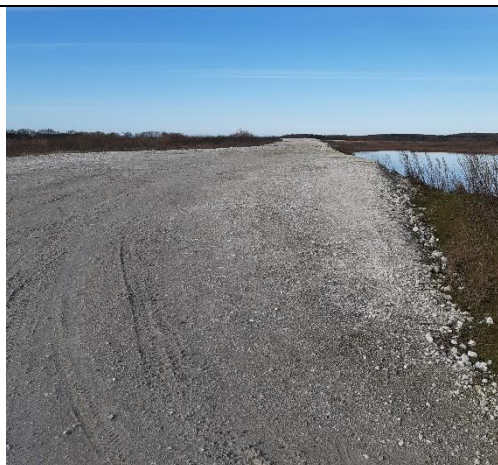
Miljøstyrelsen konstaterede, at volden mellem bassin 9 og 11 er udvidet betydeligt sideværts i forhold til gældende godkendelser (foto 11-13). Virksomheden oplyste, at udvidelsen havde vist sig nødvendig af hensyn til at skabe en plads hvor maskinel kan passere hinanden ved reparationer af volde. Udvidelsen er foretaget med stabilgrus og kalk.

Foto 11: Østlig vendeplads mellem bassin 9 (th) og bassin 11 (tv) set mod vest.

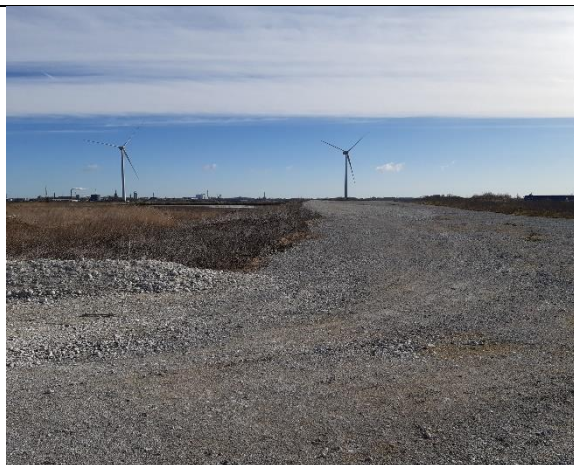
Foto 12: : Vestlig vendeplads mellem bassin 9 og bassin 11 set mod øst.

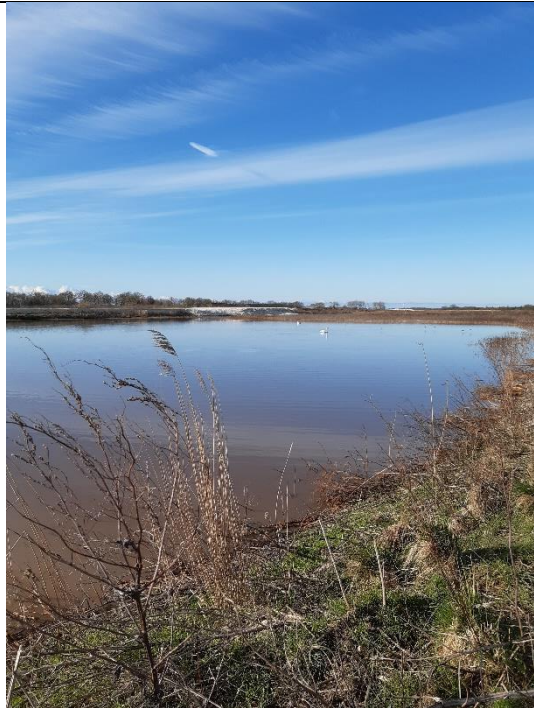
Miljøstyrelsen påpegede, at udvidelse af volden i bredden rækker ind i det areal i bassin 11, der er godkendt til deponering af roejord. Udvidelsen er således at betragte som en deponering af materiale (stabilgrus og kalk), der ikke er optaget på deponiets positivliste. Udvidelsen er desuden at betragte som en ændring af det godkendte projekt – herunder den godkendte deponeringskapacitet i bassin 11. En sådan ændring må ikke foretages uden forudgående miljøgodkendelse.

1. Miljøstyrelsen konstaterede, at volden mellem bassin 9 og 11 er udvidet betydeligt sideværts i forhold til den miljøgodkendte indretning af deponiet. Udvidelsen er at

betragte som en deponering af materiale, der ikke er optaget på deponiets positivliste. Udvidelsen er desuden at betragte som en ændring af det godkendte projekt – herunder den godkendte deponeringskapacitet i bassin 11.

Foto 13: Udvidelse af vold mellem bassin 9 og 11. Set fra nordøstlige hjørne af bassin 9 i retning mod sydvest. Udvidelse af volden ses i den modsatte ende af bassinet.

Miljøstyrelsen har meddelt en indskærpelse af forholdet.

Forholdet er indskærpet, Jf. indskærpelse af 30. juni 2023.

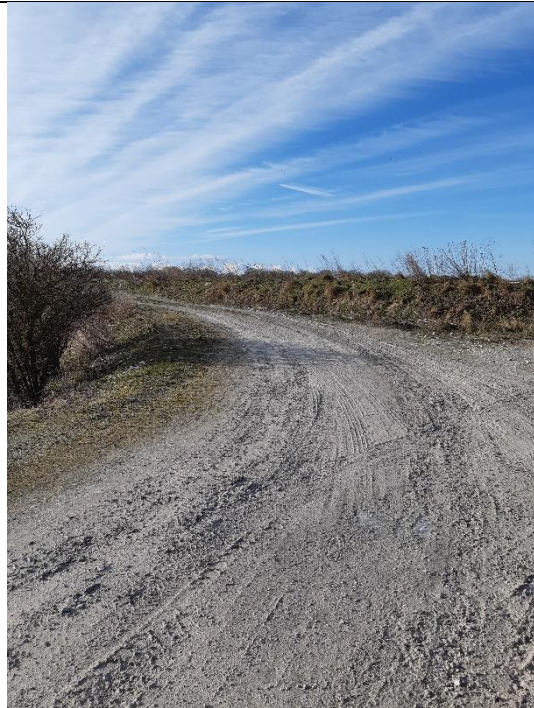
Miljøstyrelsen konstaterede, at digerne omkring bassin 9 og 11 er blevet forhøjet med ca. 1-2 meter i forhold til den oprindelige voldhøjde, som er omkring kote + 6 m (Foto 14).

Virksomheden forklarede, at man grundet overløb af vand fra bassin 9 til bassin 8 har forhøjet digerne omkring bassin 9 som et afværgetiltag, men at deponeringshøjden eller højden af vandstanden i bassin 9 ikke er forhøjet i forhold til tidligere.

Miljøstyrelsen påpegede, at forhøjelsen af digerne kan være godkendelsespligtig. Nordic Sugar A/S skal senest 1. august redegøre for, hvoraf det fremgår, at de har godkendelse til den udførte voldforhøjelse. Alternativt skal der med samme frist redegøres for, hvorledes forholdet vil blive lovliggjort. Lovliggørelse kan ske ved fysisk fjernelse eller ved miljøgodkendelse.

3. Miljøstyrelsen konstaterede, at voldene omkring bassin 9 og 11 er blevet forhøjet med ca. 1-2 meter i forhold til den oprindelige voldhøjde på bassinerne. Miljøstyrelsen påpegede, at forhøjelsen af digerne kan være godkendelsespligtig. *Nordic Sugar A/S skal senest 1. august redegøre for, hvoraf det fremgår, at de har godkendelse til den udførte voldforhøjelse. Alternativt skal der med samme frist redegøres for, hvorledes forholdet vil blive lovliggjort. Lovliggørelse kan ske ved fysisk fjernelse eller ved miljøgodkendelse.*
[Der følges op i særskilt brev].

Foto 14: Forhøjelse af vold omkring bassin 9. Set fra volden langs det nordøstlige hjørne af bassin 9. Til venstre ligger bassin 8. Lige frem den forhøjede vold omkring bassin 9.

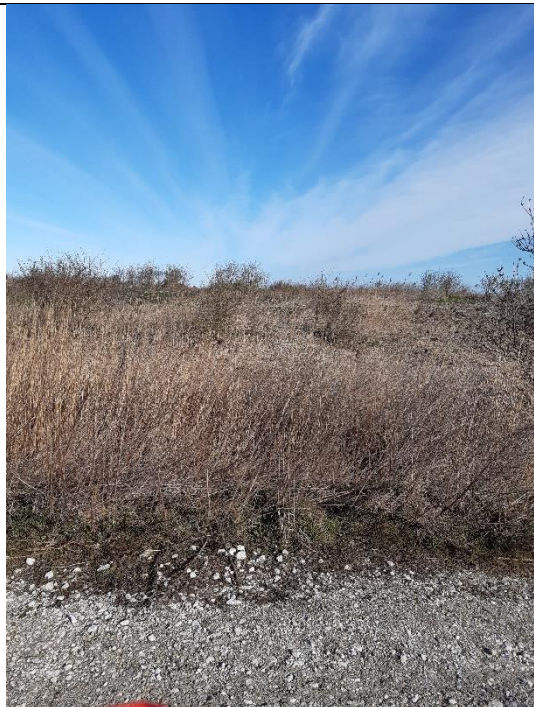
Miljøstyrelsen havde ved gennemgang af SagsGIS forud for tilsynet konstateret, at deponeringshøjden på bassin 11 nogle steder når op i kote + 9,0 m, hvilket er betydeligt højere end den godkendte slutkote på + 5,0 m. På tilsynet kunne det bekræftes, at topkoten af deponeret materiale i bassin 11 overstiger højden på omkransende volde (foto 15 og 16). Virksomheden oplyste, at de omkring år 2011 fik accept til at grave deponeret materiale op fra bassin 9 og flytte dette over i bassin 11.

Miljøstyrelsen har efter tilsynet gennemgået sagen og har ikke fundet en accept eller godkendelse af, at der må deponeres til over kote +5,0 m i bassin 11. Nordic Sugar A/S Nakskov skal senest 1. september 2023 redegøre for, hvoraf det fremgår at de har tilladelse hertil. Alternativt skal der med samme frist redegøres for, hvorledes forholdet vil blive lovliggjort. Lovliggørelse kan ske ved fysisk fjernelse eller ved miljøgodkendelse.

4. Miljøstyrelsen konstaterede, at deponeringshøjden på bassin 11 overstiger den miljøgodkendte slutkote på + 5,0 m. *Nordic Sugar A/S Nakskov skal senest 1. september 2023 redegøre for, hvoraf det fremgår at de har tilladelse hertil. Alternativt skal der med samme frist redegøres for, hvorledes forholdet vil blive lovliggjort. Lovliggørelse kan ske ved fysisk fjernelse eller ved miljøgodkendelse.*
[Der følges op i særskilt brev].

Foto 15: Bassin 11 set i retning fra den sydlige vold mod nord. Topkoten af deponeret materiale overstiger topkoten på omkringliggende volde.

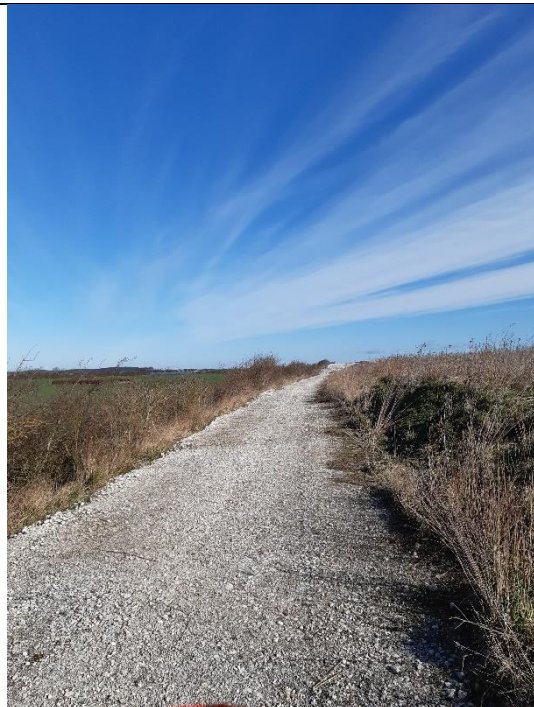
Foto 16: Vold syd for bassin 11, hvor bassin 11 ses til højre for volden. Topkoten af deponeret materiale i bassin 11 overstiger topkoten på omkringliggende volde.

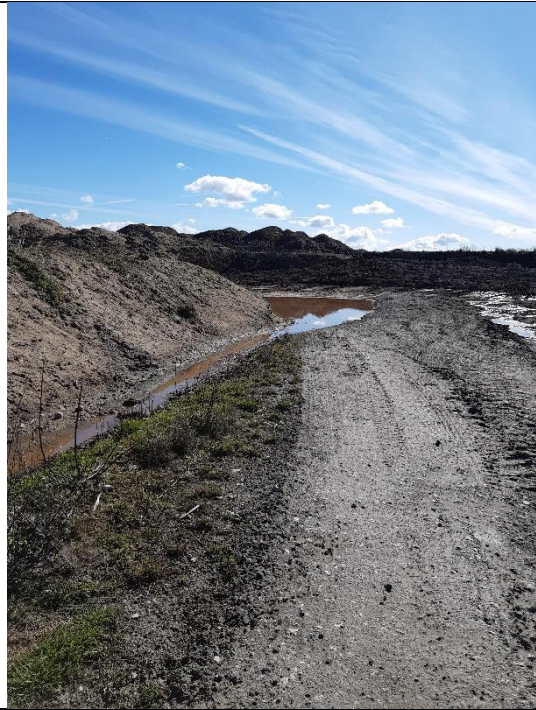
Oplag af kasseret roepulp, græsfangergrønt og kasseret roegrønt var på tilsynstidspunktet placeret i den vestlige ende af mellemdeponiet.

Miljøstyrelsen har efter tilsynet konstateret, at oplag af roepulp, græsfangergrønt og kasseret roegrønt var placeret uden for det dertil godkendte område, som er beliggende i den østlige del af mellemdeponiet, jf. gældende miljøgodkendelse af 4. oktober 2010.

Foto 22: Indkørsel til mellemdepotet mod syd. Lige frem ses resterende oplag af roepulp og grønt.

Miljøstyrelsen har meddelt en indskærpelse af forholdet.

[Indskærpelsen er efterkommet].

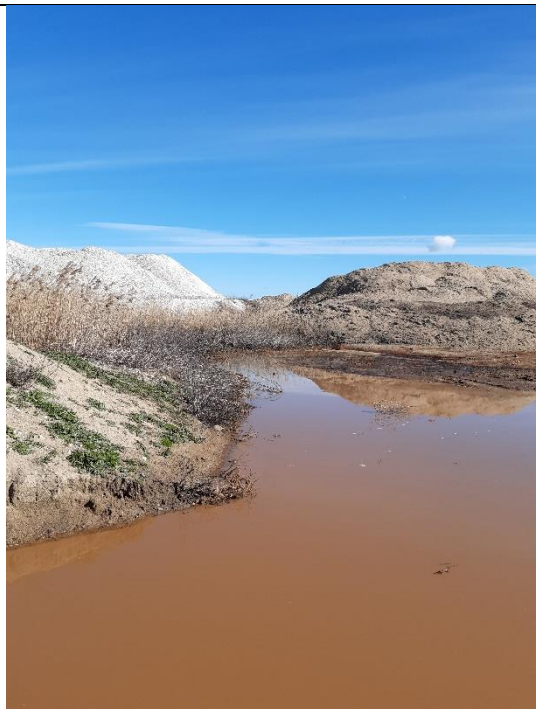
Der er vilkår om, at perkolat og andet vand fra mellemdeponiet skal ledes til pumpeump, hvorfra det skal pumpes til jordbassinene. Virksomheden oplyste, at mellemdeponiet er anlagt oven på et tykt lerlag. Overfladevand fra oplagene ledes til pumpeump, hvorfra det ledes til jordbassin 6. På tilsynstidspunktet stod væsentlige mængder overfladevand ophobet på pladsen (Foto 23 og 24).

Miljøstyrelsen gør opmærksom på, at gældende vilkår om afledning af overfladevand skal forstås således, at overfladevand ikke må ophobe på pladsen, men skal sikres afledt.

Foto 23: Mellemdepotet. Forrest ses overfladevand på oplagspladsen.

Virksomheden skal senest d. 1. august 2023 sikre, at overfladevand er afledt fra pladsen

samt fremsende fotodokumentation herfor. Miljøstyrelsen vil ved igangværende revidering sikre en præcisering af vilkår om overfladevand på mellemdeponiet.
[Dokumentation er fremsendt til Miljøstyrelsen].

7. Miljøstyrelsen gør opmærksom på, at der ikke må ophobes overfladevand på Mellemdeponiet. *Virksomheden skal senest d. 1. august 2023 sikre, at overfladevand er afledt fra pladsen samt fremsende fotodokumentation herfor.*
[Dokumentation er fremsendt til Miljøstyrelsen].

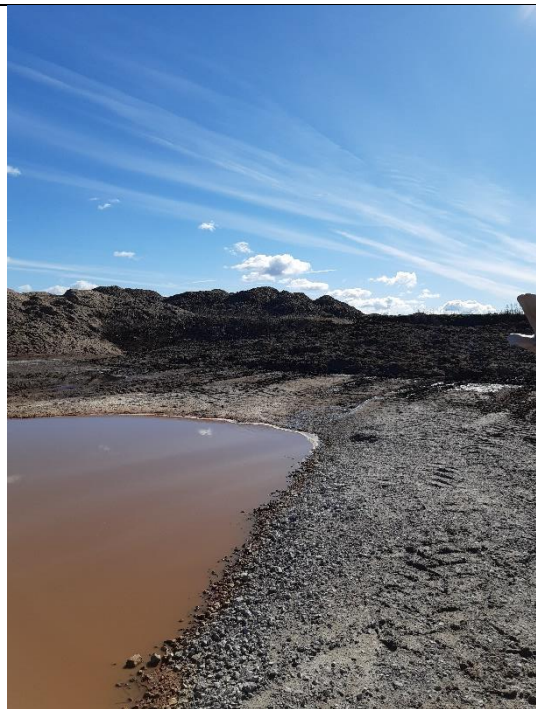
Foto 24: Mellemdepotet. Lige frem ses resterende oplag af roepulp og grønt.
