TEC – Technical Education Center
Stæhr Johansens Vej 7
2000 Frederiksberg

Sagsid: 09.20.00-K08-6-17

Dato: 27. november 2016

Tilsynsrapport til offentliggørelse

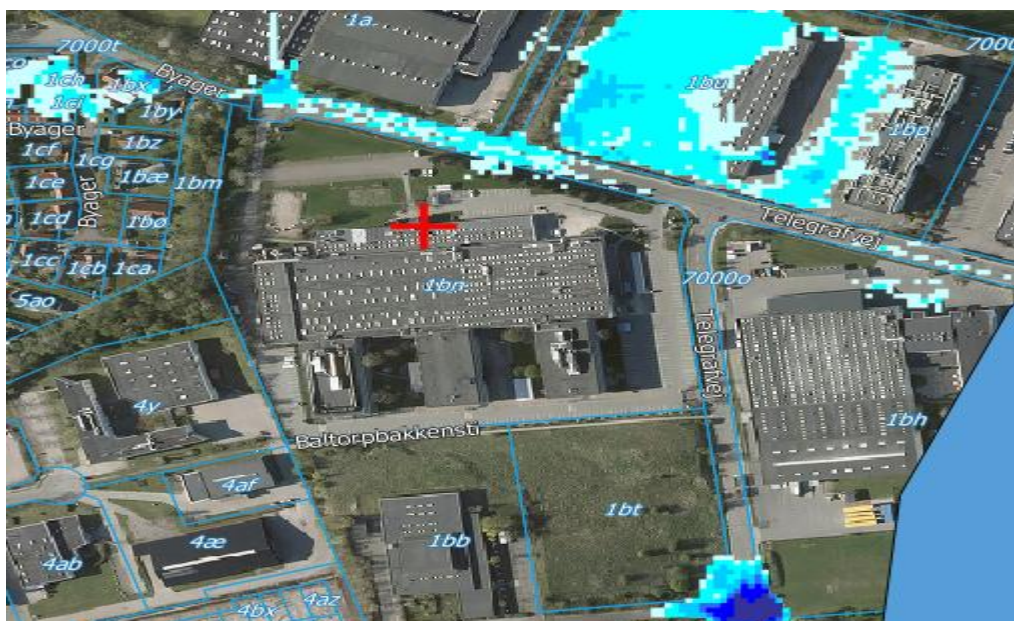
Ejendommen er beliggende i område, som ikke oversvømmes jf. nuværende oversvømmelseskort se figur 2.

Figur 2 Oversvømmelseskort v. 100- årshændelse

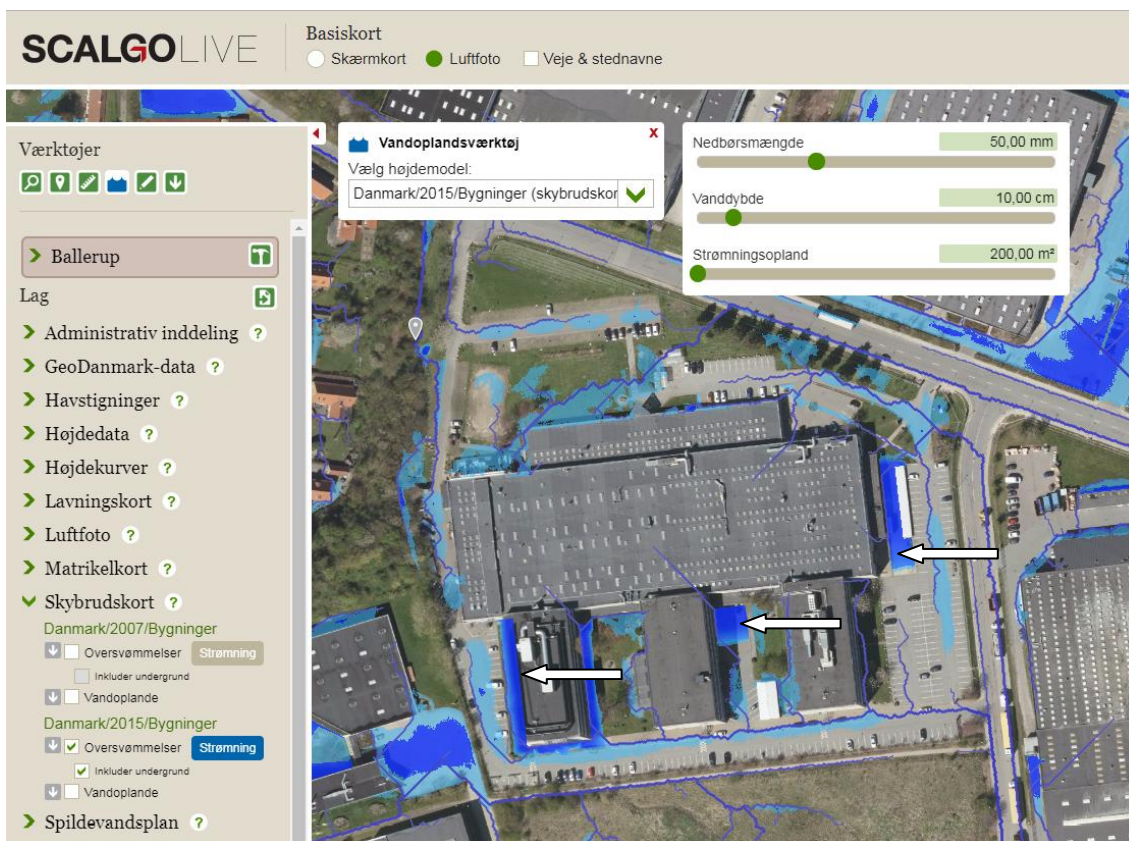
Figur 3 Scalgo- model v. 100 års- regnhændelse

Af figur 3 ses, at skybrudsvand opstøver på ejendommen, selvom det strømmer væk fra ejendommen. I lavninger på ejendommen ses der opstuvning. Det kan anbefales at have skybrudssikring af ejendommen med i fremtidige bygge- og anlægsprojekter.
