Tilsynsrapport til offentliggørelse

Tilsynsrapport

Virksomhedens navn	Affaldscenter Kjærgårdsmølle
Virksomhedens adresse	Kilenvej 18, 7600 Struer
CVR nummer	14760504
Virksomhedstype	5-4 Deponeringsanlæg >10 t/dag eller kap. >25.000 t
Tidspunkt for tilsynet	1. okt. 2019
Baggrunden for tilsynet	Basistilsyn og kampagnetilsyn med grundvandsboringer
Varsling af tilsynet	Tilsynet er varslet.
Deltagere fra virksomheden	Mogens Berg, Carsten Zaar Hansen og pladsmand på Kjærgårdsmølle
Tilsynet udført af	Louise Bjerregaard Madsen
Tilsynet omfattede	Tilsyn med biaktiviteterne på deponiet, grundvandsboringerne og sætninger i deponiet.

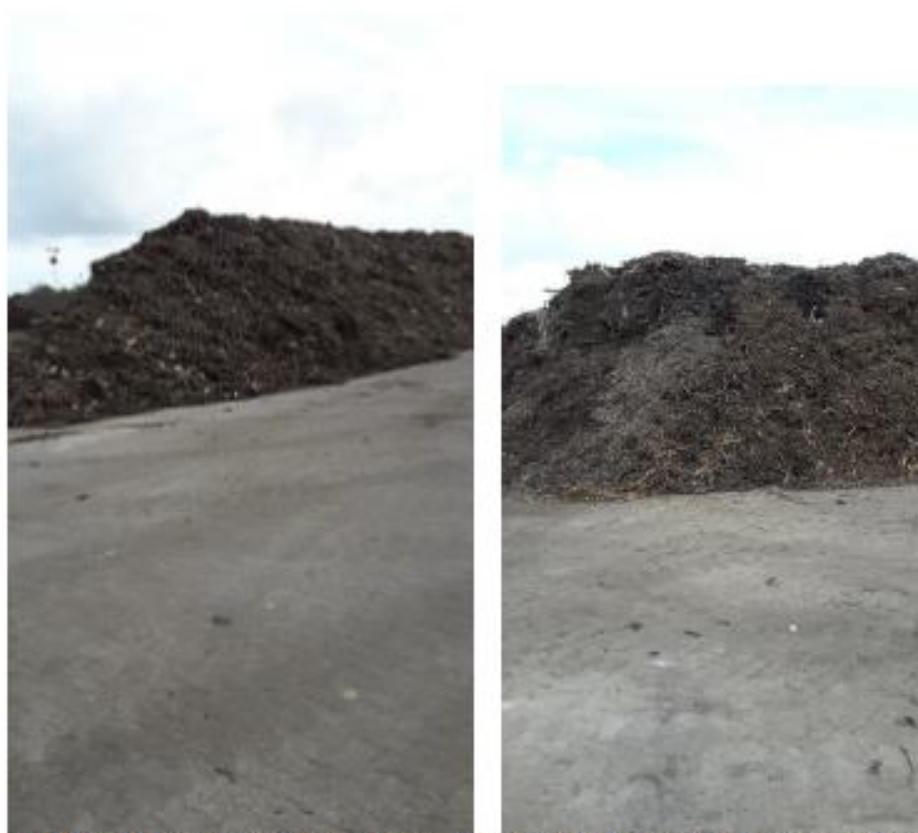
Figur 1 tv. Mile med landbrugskompost. Th. mile med flis, som kan sælges som brændsel. Flisen er sorteret fra det neddelte have og parkaffald.

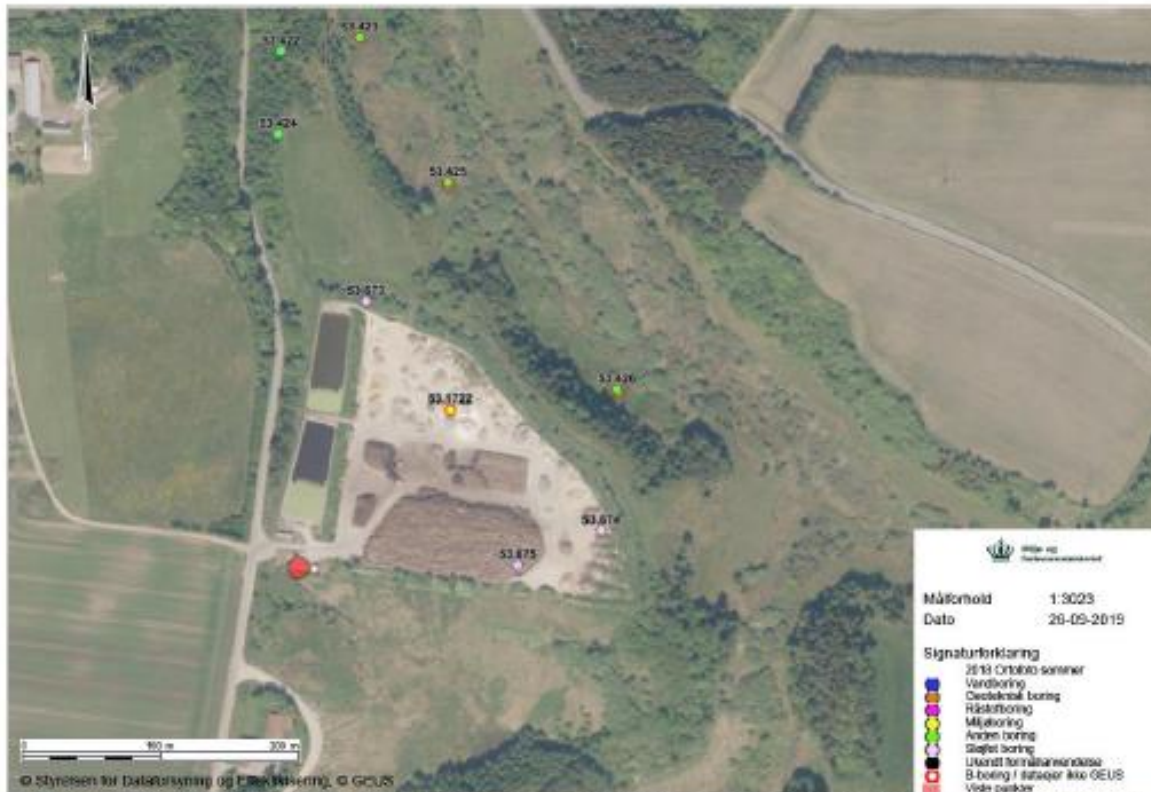
Figur 2 Boring KII med DGU nr. 53.427 ligger bag boring 7 med DGU nr. 53.425 og boring KIII med DGU-nummer 53.328 ligger bag boring 8 med DGU nr. 53.426 og kan derfor ikke ses på kortet
