## Tilsynsrapport til offentliggørelse

| Virksomhedens navn | Nordic Sugar A/S Nakskov |
| Tidspunkt for tilsynet | 31.10.2025 |
| Baggrunden for tilsynet | Tilsyn som opfølgning på miljøuheld på deponi. |

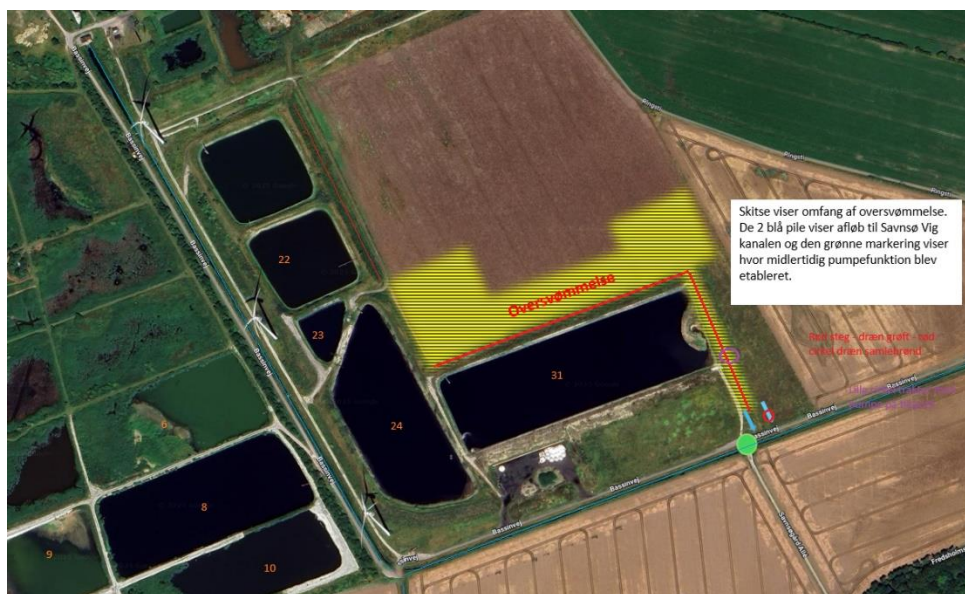
Figur 1 Bassinnumre, grøfter mm tegnet på tegning fra bilag 3 i NS NAK redegørelse for uheldet. overløbet d. 27-10-2025 fandt sted over kanten og eroderet dige i nordenden af bassin 24 imod marken og fra østsiden af bassin 23, der har været spildevand på hele det gule areal på marken.
