Tilsynsrapport til offentliggørelse

Virksomheder
J.nr. 2022 - 709
Ref.
Makba/Eiren/Perbe/Kigni
Dato: 23. juni 2022

Virksomhedens navn	Kalundborg Refinery A/S
Virksomhedens adresse	Melbyvej 17, 4400 Kalundborg
CVR nummer	29975884
Virksomhedstype	1.2 Raffinering af mineralolie og gas
Tidspunkt for tilsynet	2. juni 2022
Baggrunden for tilsynet	Kampagnetilsyn – PFAS
Varsling af tilsynet	Varslet
Deltagere fra virksomheden	Annette Munch, Søren Alrup Ellegaard og Karsten Eliassen
Øvrige deltagere	Lasse Kjær Madsen, Midt- og Vestsjællands Politi
Tilsynet udført af	Malene Balleby, Miljøstyrelsen Irene Renta, Miljøstyrelsen Per Bech, Miljøstyrelsen
Tilsynet omfattede	Fysisk tilsyn med fokus på PFAS-brug og på forebyggelse af spild
Materiale udleveret	Der blev i forbindelse med tilsynet taget en række fotos. De er vedlagt som bilag 1.

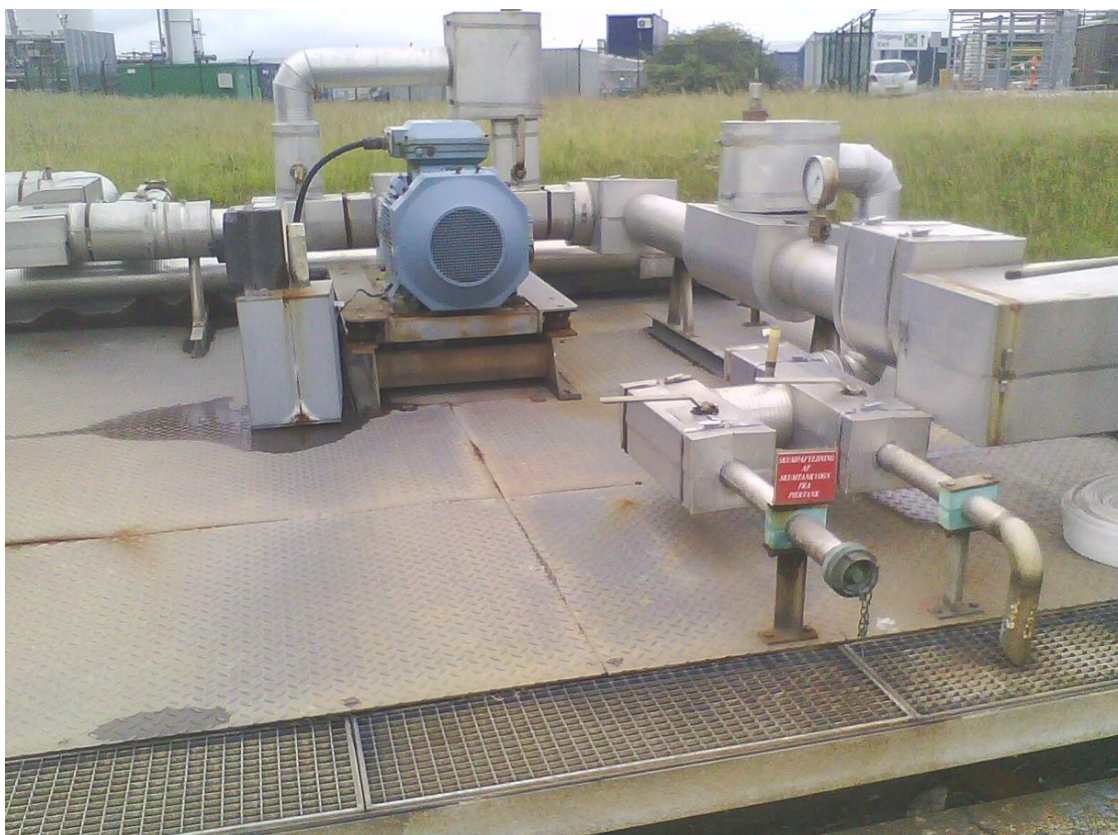
Pieren: På pieren findes der to tanke med 8 tons ATC-602 i hver, og det er udelukkende til brande på pieren/skibe. Skummet løber i separat rørsystem ud til pumperne.

Figur 1: Billede viser skumindstallation på Pier. Billede er taget fra vest mod øst. Skumtanke står til venstre.

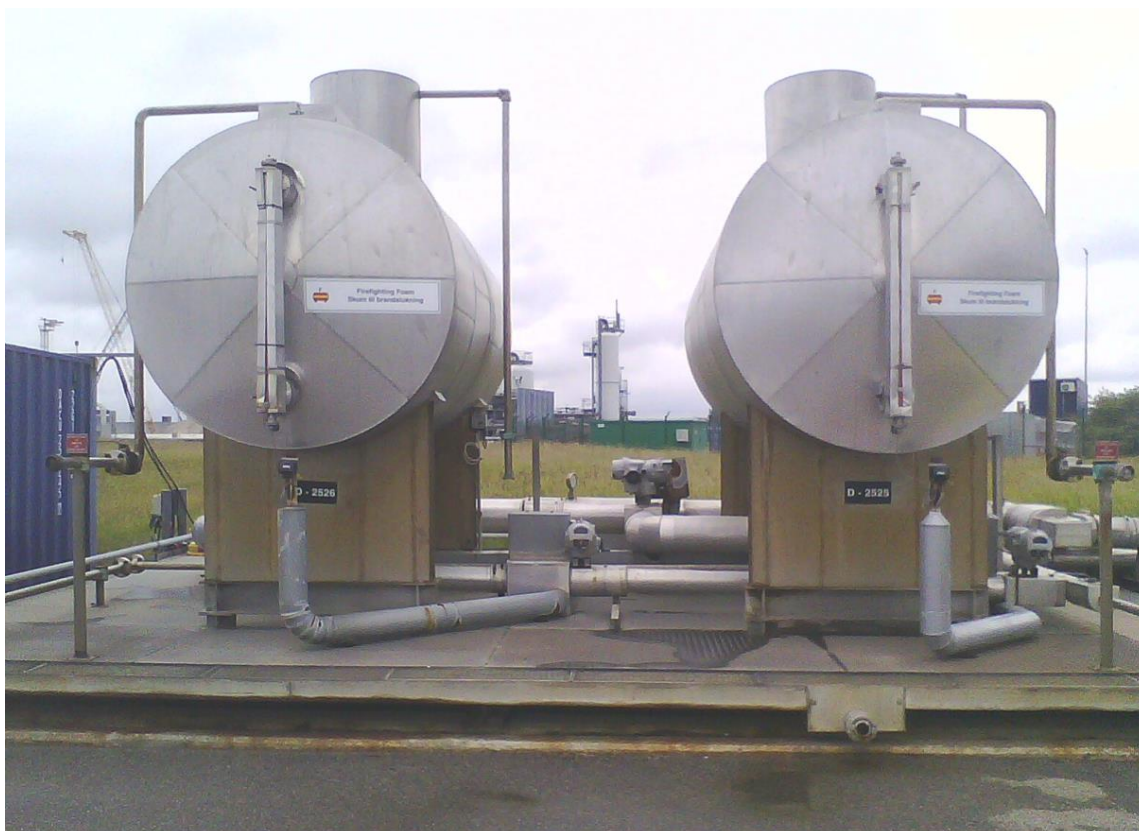
Figur 2: Billede af skumtanke på Pier. Billede er taget fra vest mod øst.

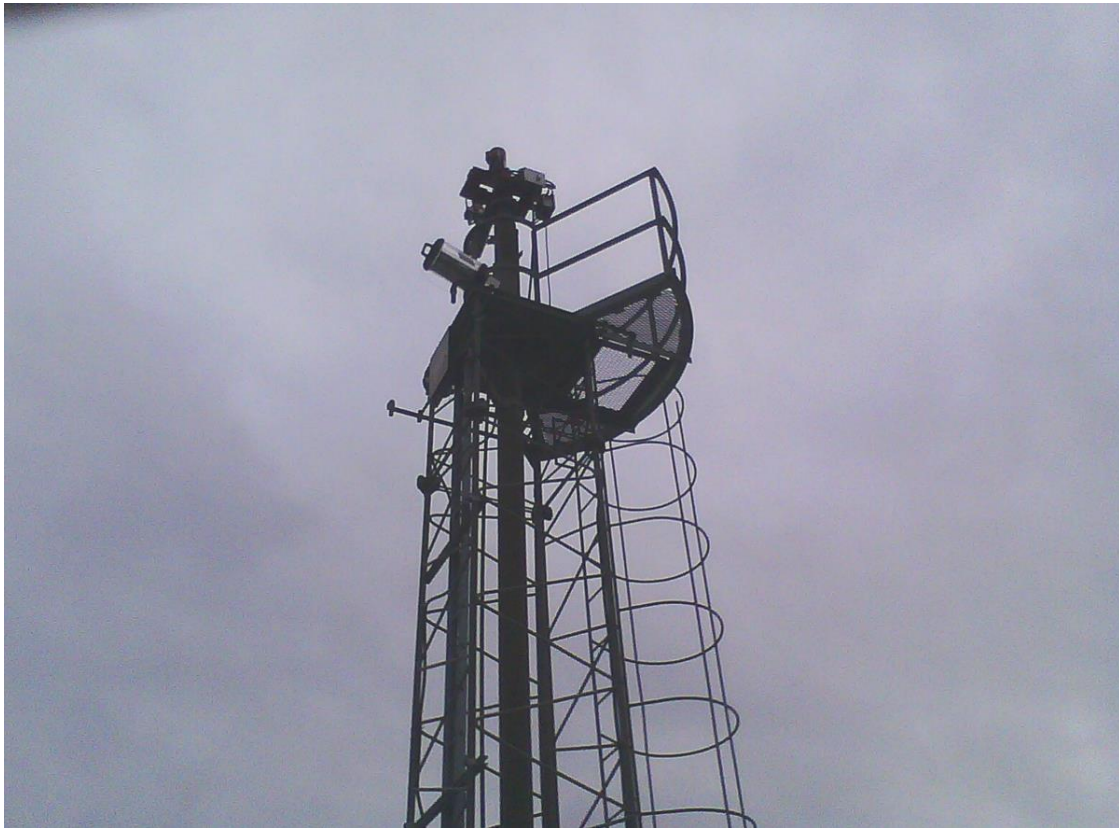
Figur 3: Billede af skumindstallation på Pier C – øverste del. Billede er taget fra syd mod nord

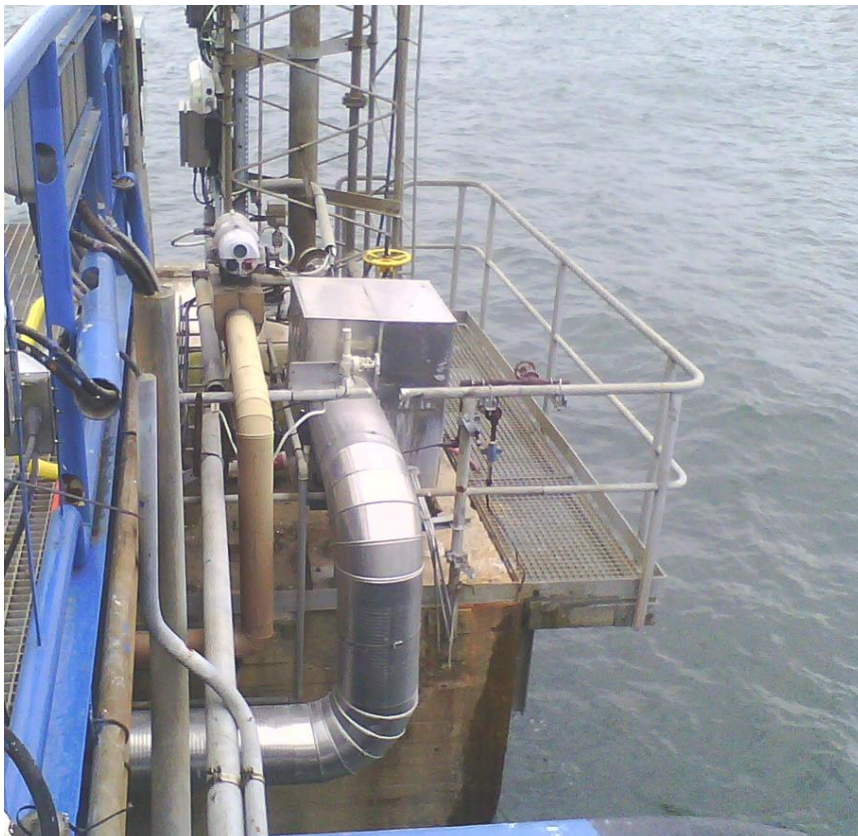
Figur 4: Billede af skuminstallation på Pier C – nederste del. Billede er taget fra syd md nord.

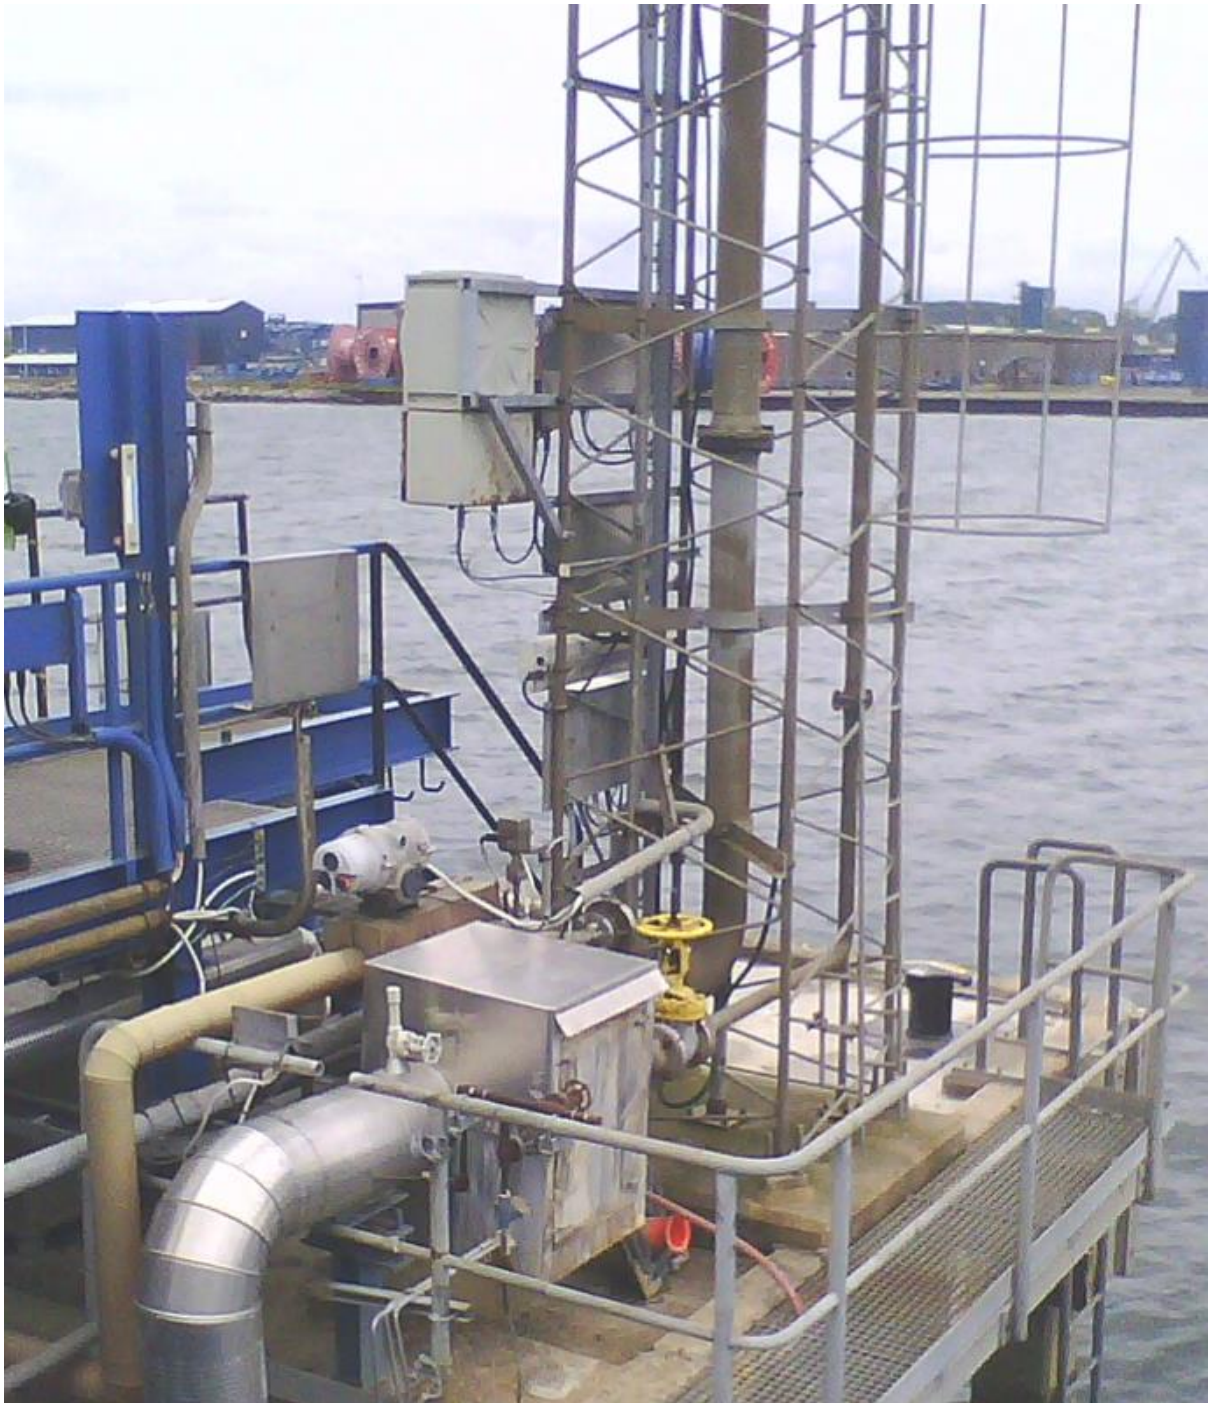
Figur 5: Billede af skuminstallation på Pier C – Samme system som på billede 3 & 4, bare set fra sydøst mod nordvest.

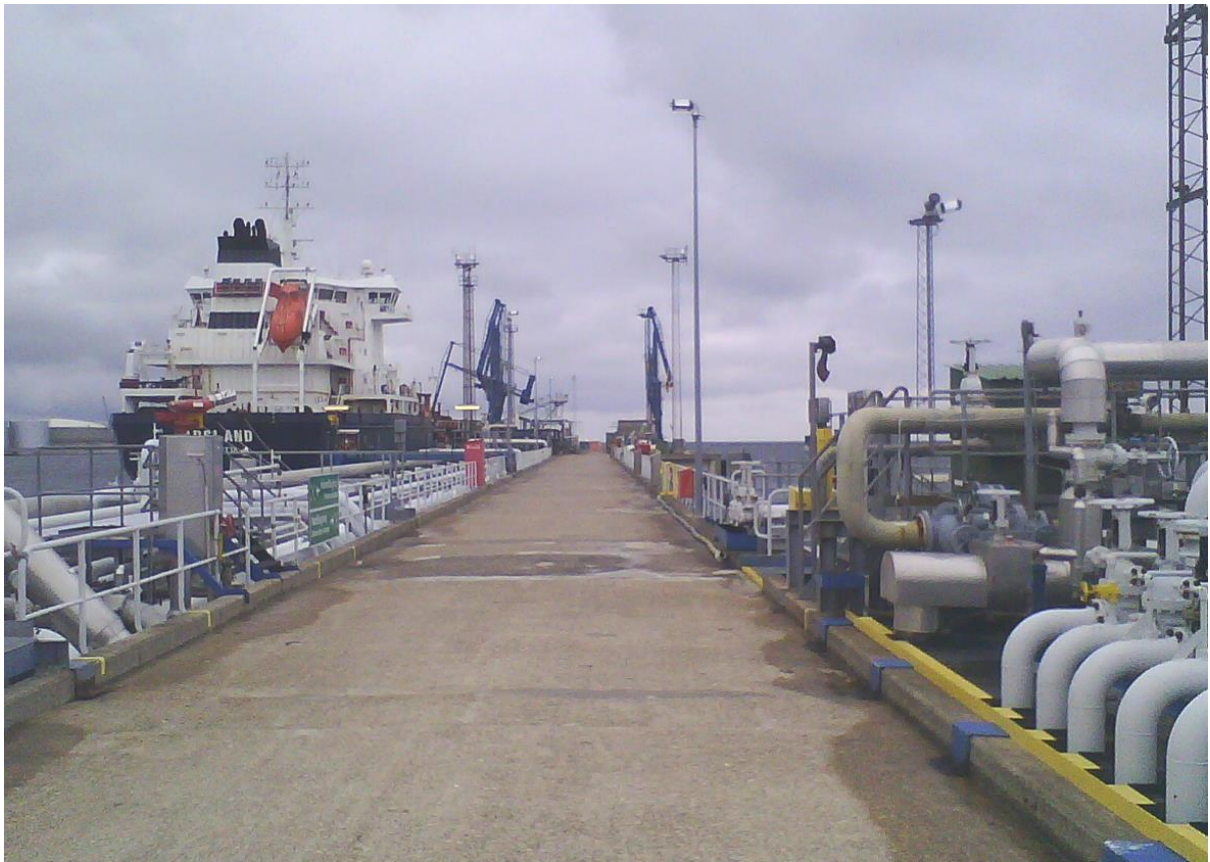
Figur 6: Billede af Pier: Pier A er til venstre mens Pier B og C ligger til højre. Billede er taget fra øst mod vest.

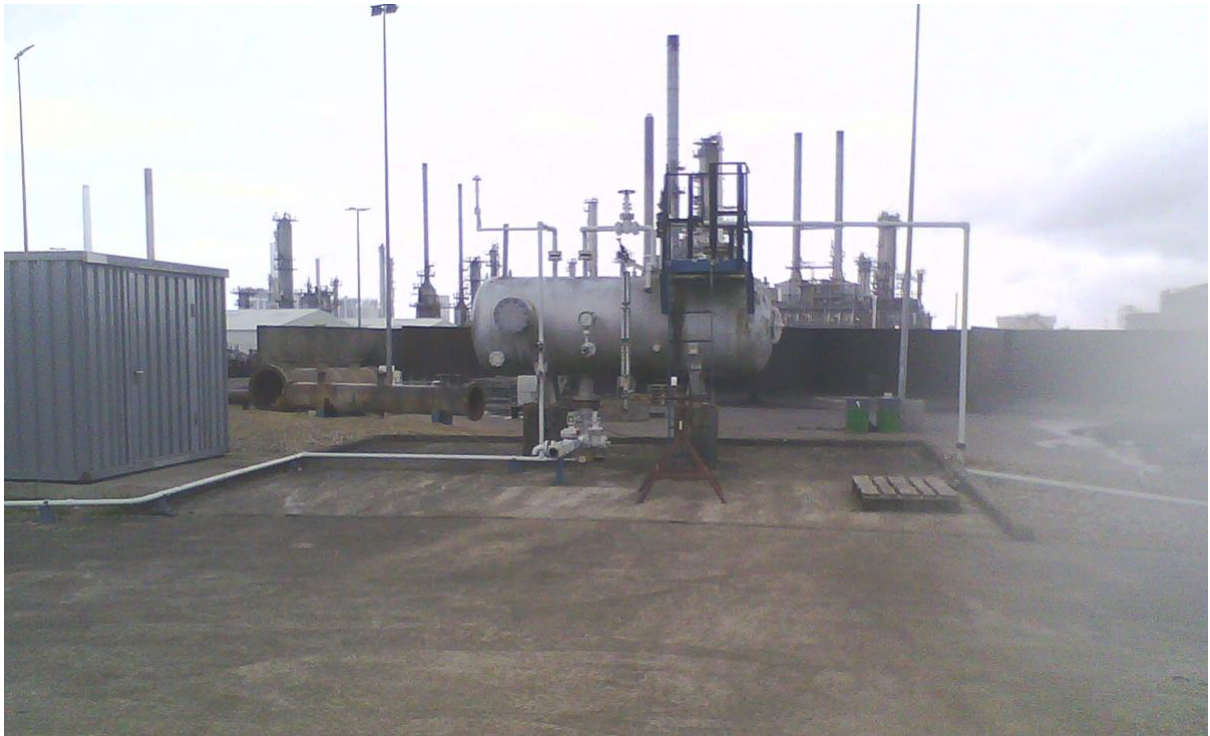
Figur 7: Billede fra behandlingspladsen. Billede er taget fra syd mod nord.

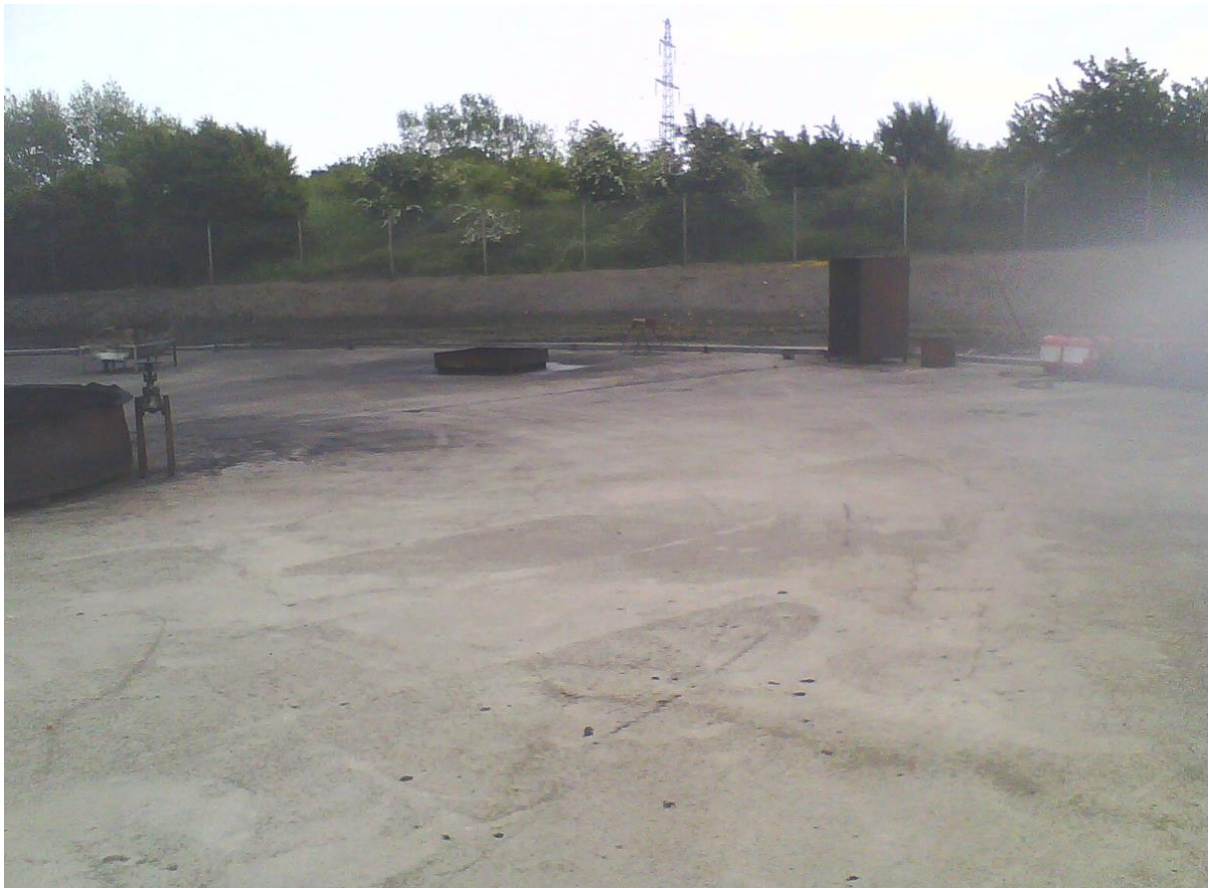
Figur 8: Billede fra brandpladsen. Billede taget fra nordvest mod sydøst.

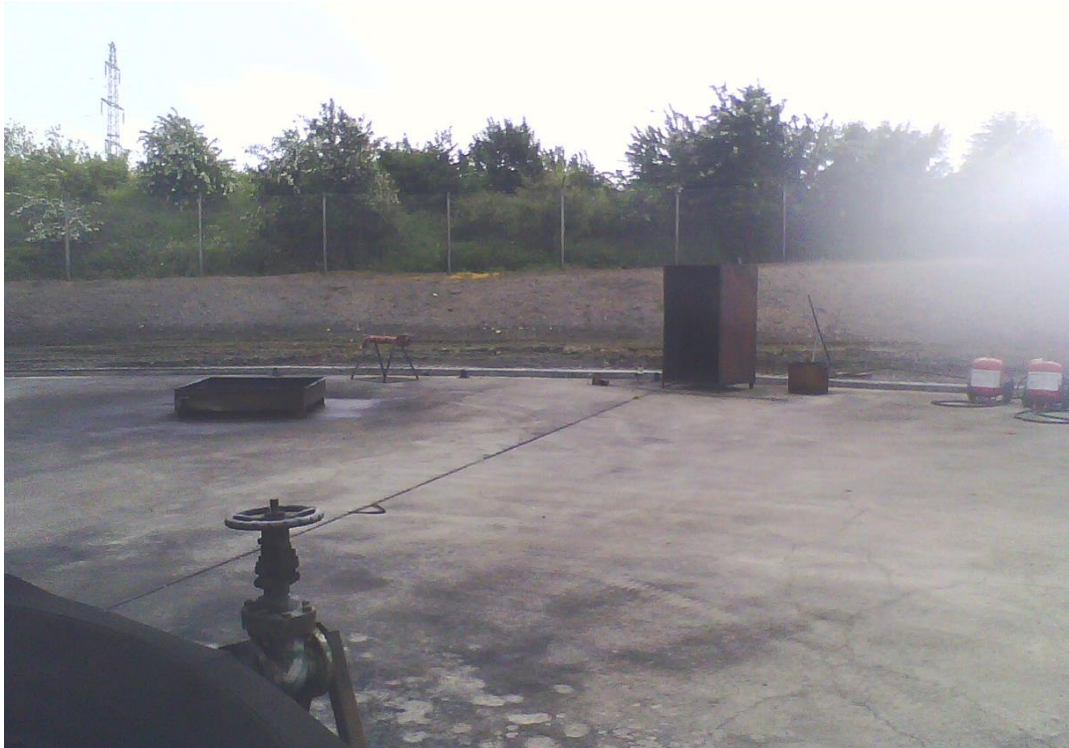
Figur 9: Billede fra brandøvelsespladsen. Billede taget fra vest mod øst.

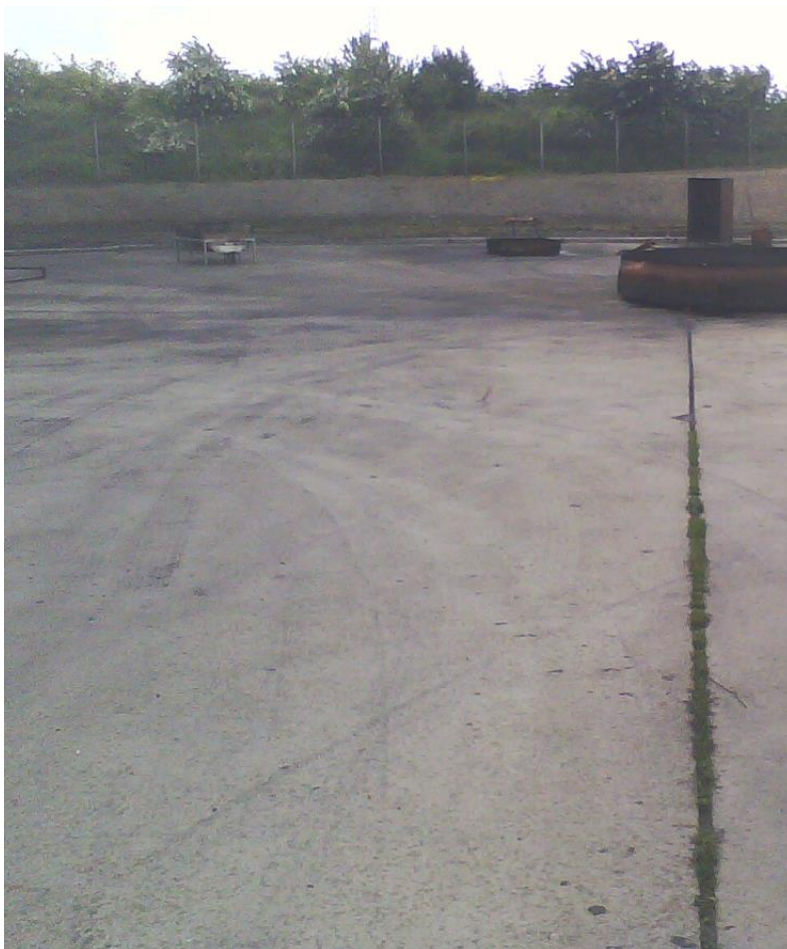
Pladsen er rund, og med betonbefæstelse. Der er en form for fuge, der deler cirklen i fire. Der gror græs i denne flere steder, og der må antages, at den ikke er tæt. Raffinaderiet har i forlængelse af tilsynet oplyst, at fugerne vil blive repareret inden oktober i år.

1. Bevoksning i fuger på brandøvelsespladsen, hvilken kan indikere, at fugerne ikke er tætte.
2. Nyt spild ved TK-1405, hvor der også ved de to foregående tilsyn var konstateret spild. Der var strøget kattegrus på spildet.

Figur 10: Billede fra brandøvelsepladsen. Billede af defekt fuge. Billede er taget fra nord mod syd.

Virksomheden har desuden i umiddelbar forlængelse af tilsynet oplyst, at fugerne vil blive repareret inden oktober i år.

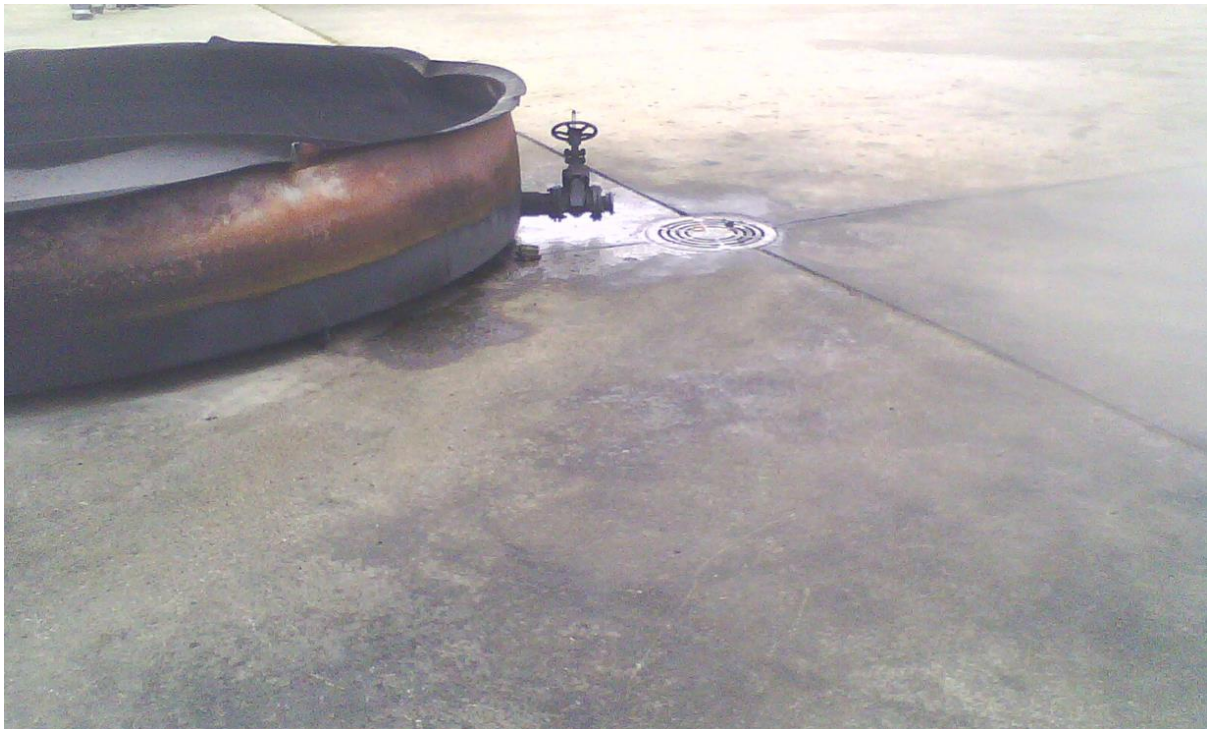
Figur 11: Billede fra brandøvelses plads og af det store kar. Billede er taget fra øst mod vest.

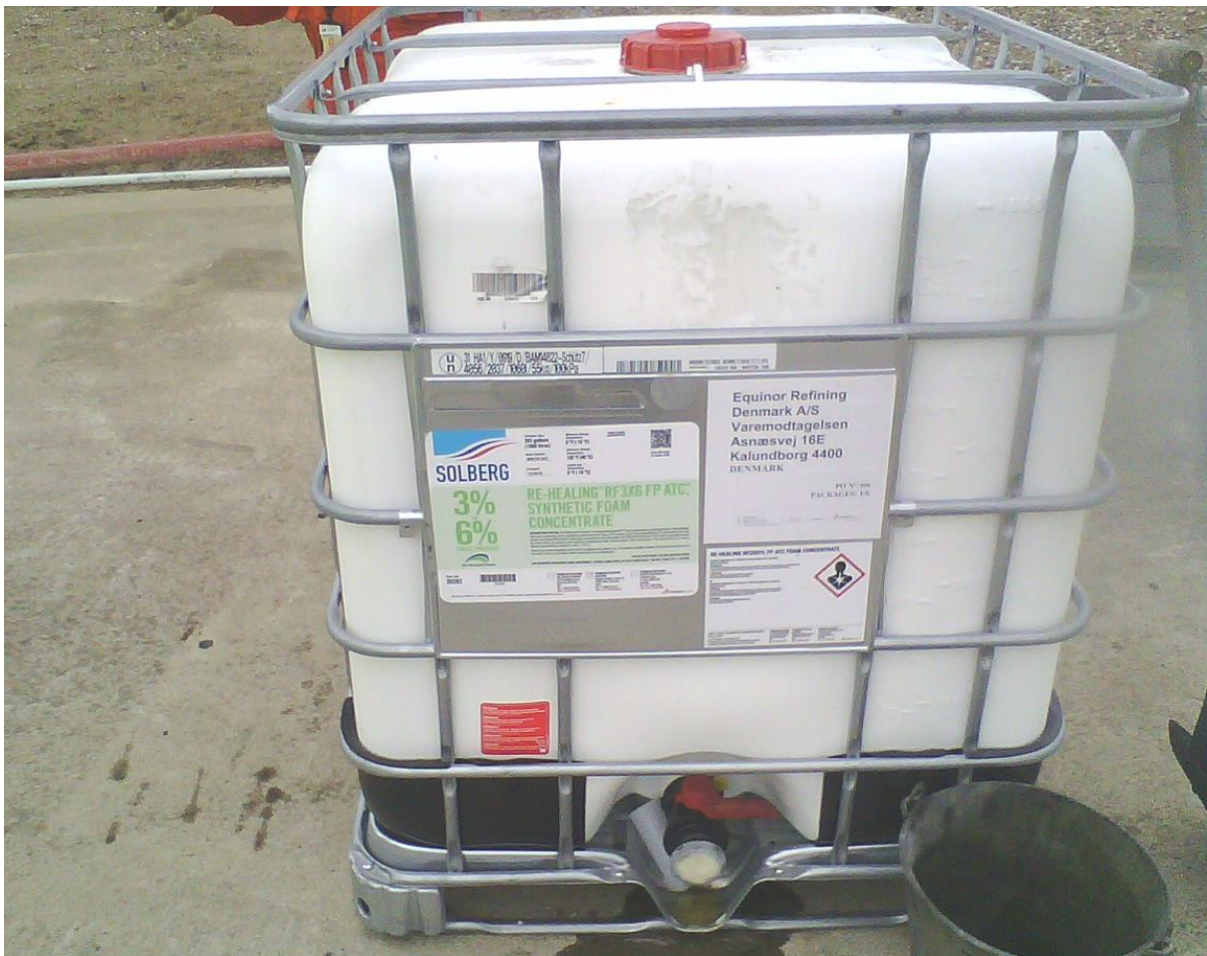
Figur 12: Billede fra brandøvelseplads og af brandskum pallettank. Billede taget fra øst mod vest.

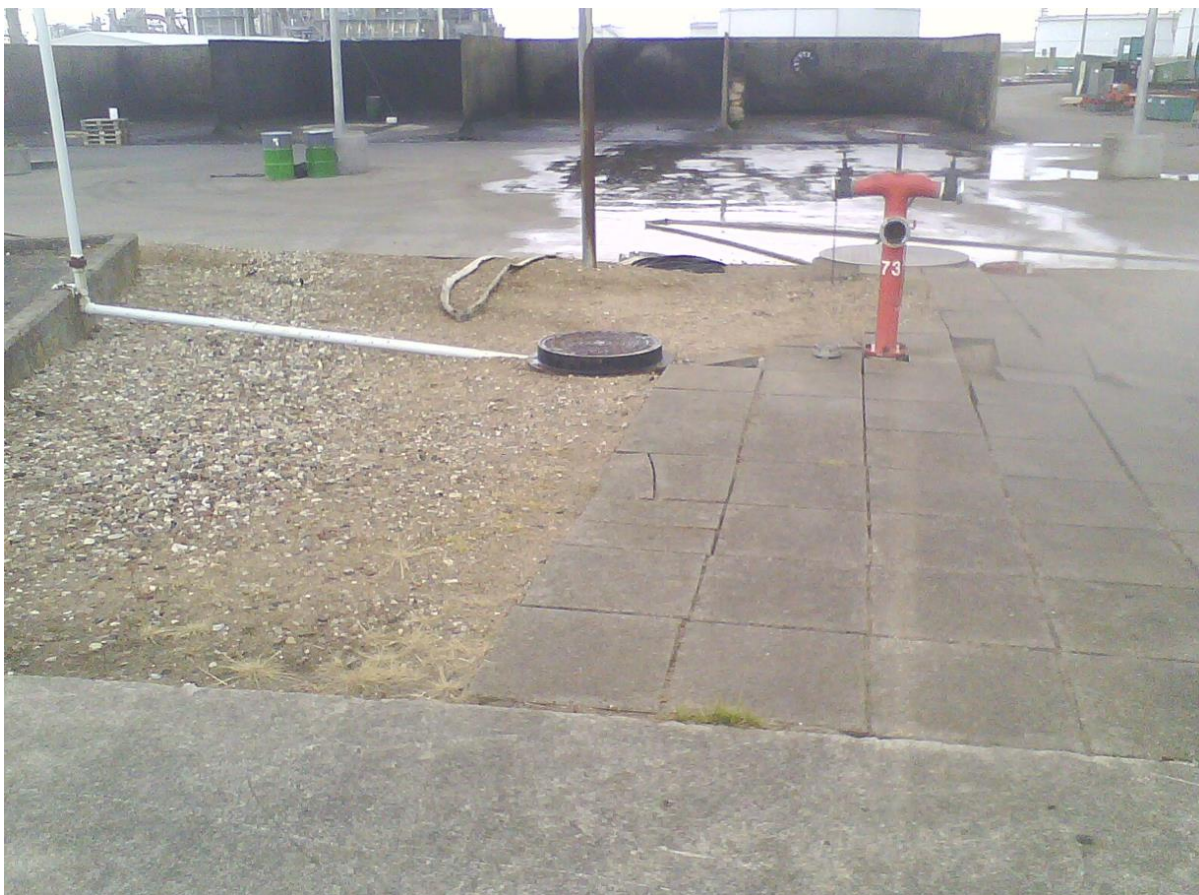
Figur 13: Billede af spulepladsen. Billede er taget fra syd mod nord. Brandøvelsepladsen er syd for brandstander.

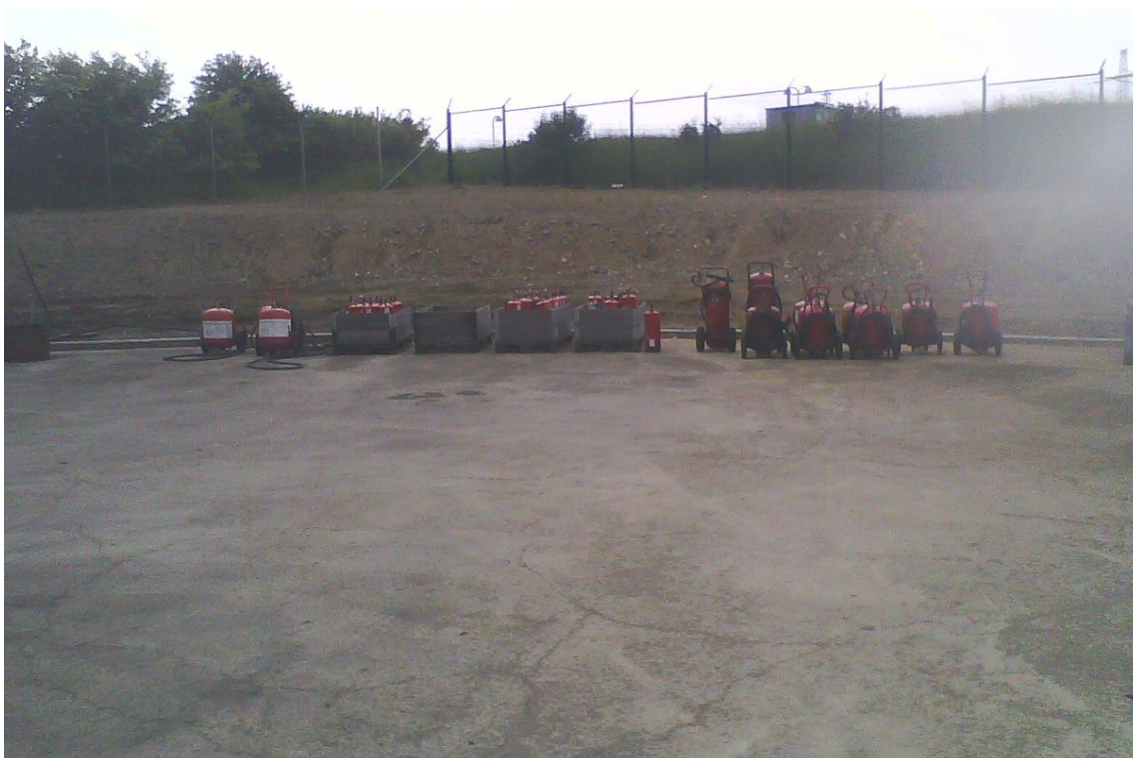
Figur 14: Billede fra brandøvelsepladsen. Billede taget fra nordvest mod sydvest.

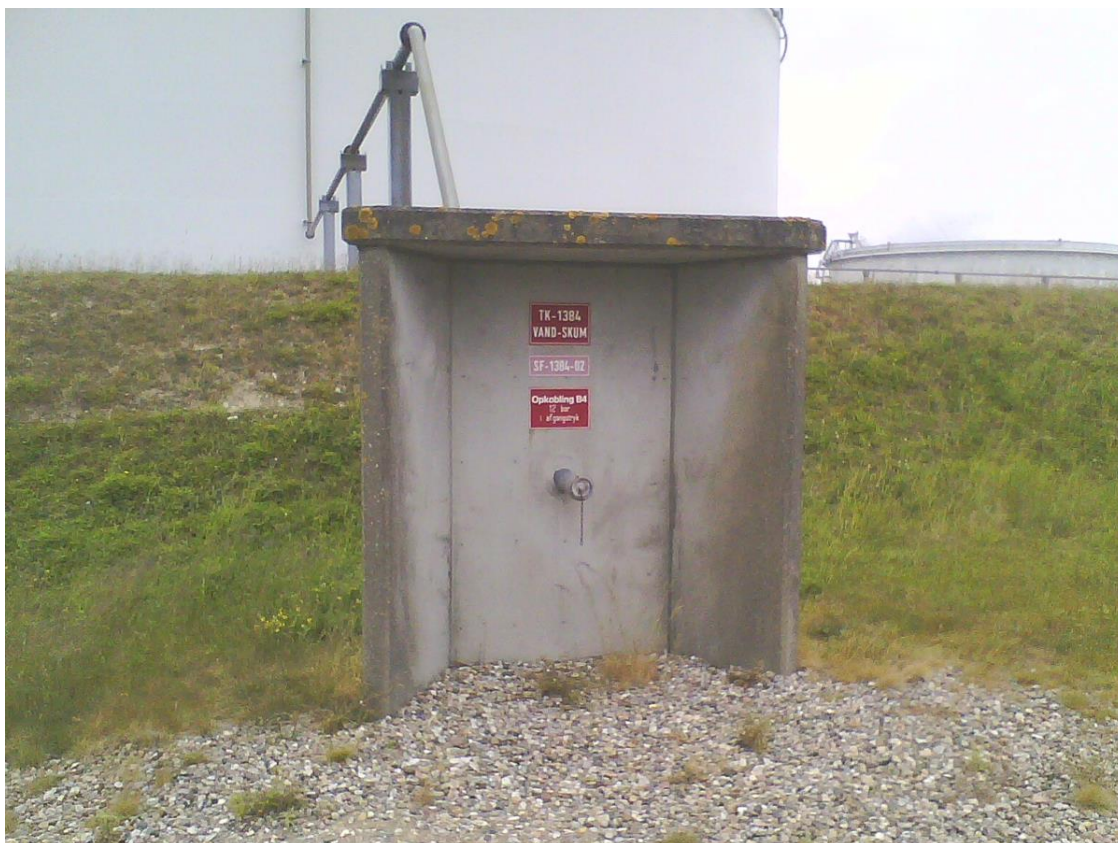
Figur 15: Billede af skumniche til ethanol tanken TK-1384. Billede er taget fra syd mod nord.

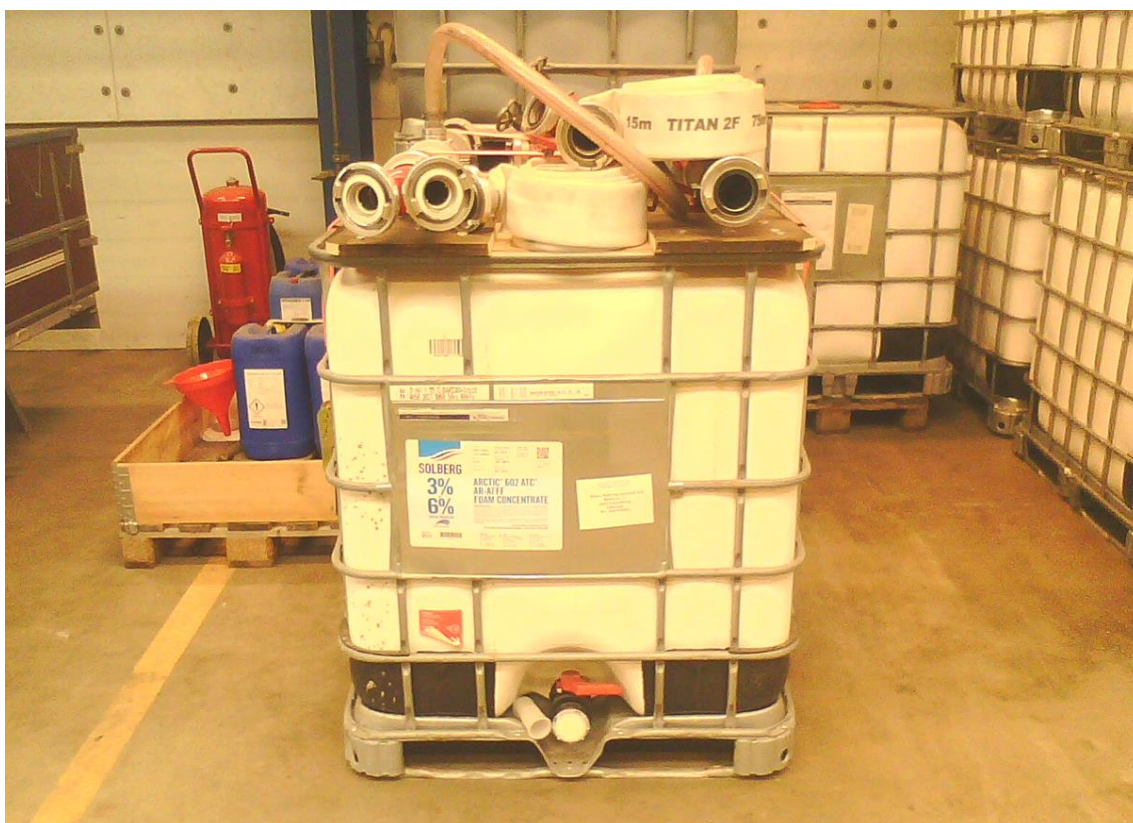
Lageret er uden afløb i tilfælde af eventuelle spild.

Figur 16: Billede fra lager med opbevaring af skumpalletanke..

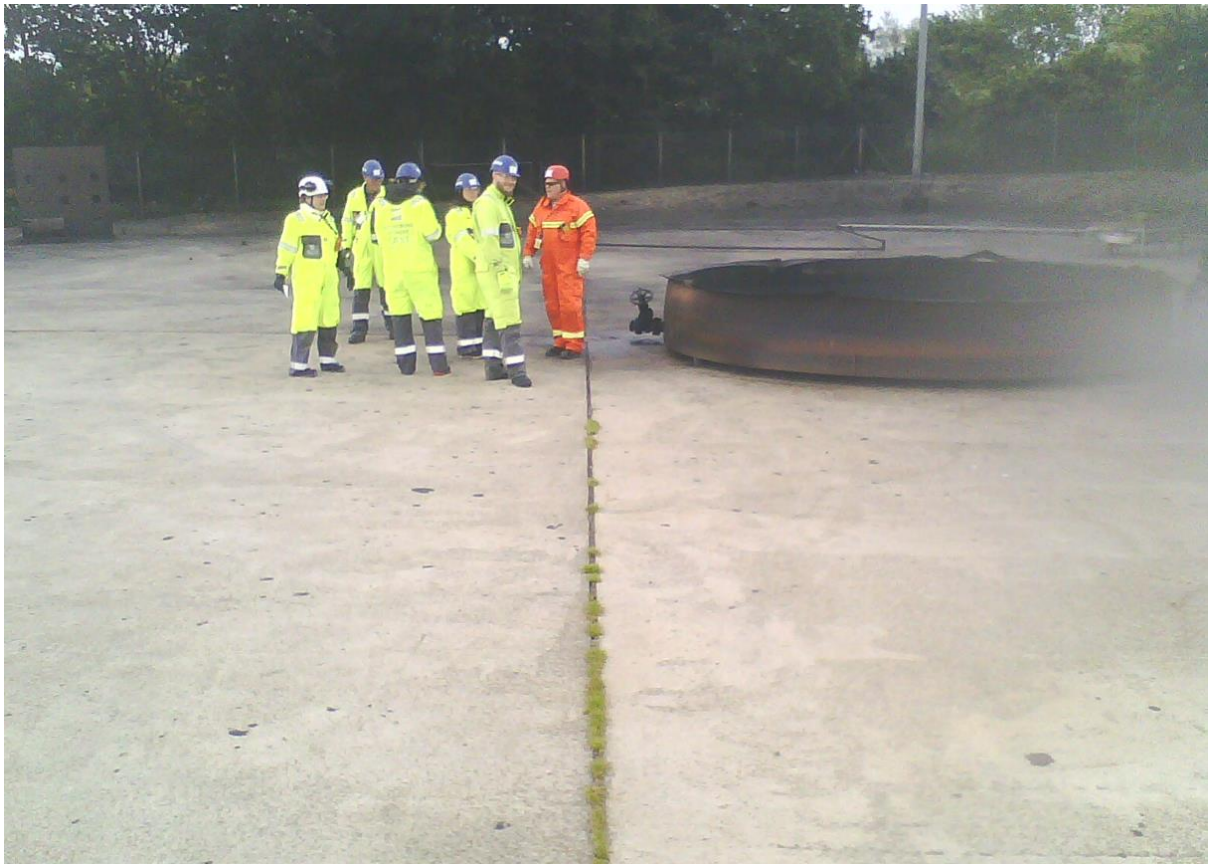
Figur 17: Stemmings billede fra brandøvelsepladsen. Taget fra nord mod syd.
