Tilsynsrapport til offentliggørelse

Virksomhedens navn	Stignæs Askedeponi
Virksomhedens adresse	Holtengårdsvej 24, 4230 Skælskør
CVR nummer	18936674
Virksomhedstype	5.4 Deponeringsanlæg >10 t/dag eller kap. >25.000 t
Tidspunkt for tilsynet	Den 12. december 2016 kl. 10.00 til 11.30
Baggrunden for tilsynet	Basistilsyn
Varsling af tilsynet	Den 28. november 2016
Deltagere fra virksomheden	Ole Skovby
Øvrige deltagere	Ingen
Tilsynet udført af	Susanne Andreasen og Lone Grunnet
Tilsynet omfattede	1. Rundgang på anlægget 2. Gennemgang af godkendelsens vilkår herunder årsrapporten.
Materiale udleveret	Intet

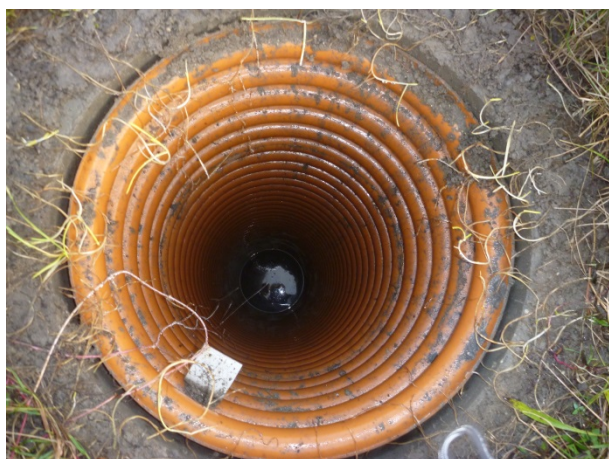
Som eksempel var Brønd 6 velholdt, og brønden var etableret med et betonrør i toppen. I bunden af brønden ses perkolat stand. Perkolat fra deponiet siver via stensætning direkte ud i Agersø Sund.

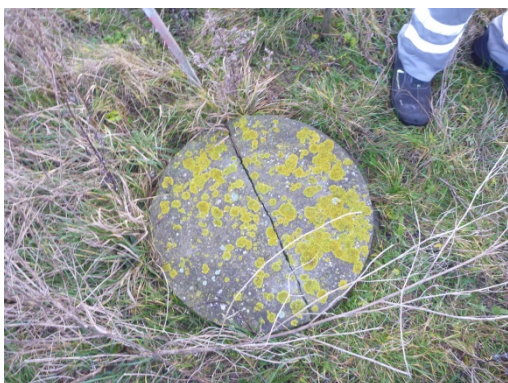
Brønd 5 fremstod med et knækket låg. Miljøstyrelsen opfordrede ved tilsynet DONG til at tage stilling til, om det knækkede låg bør erstattes med et helt af cement eller plastic. Argumentet herfor er, at perkolat sammensætningen i brønden kan påvirkes enten ved øget fordampning i tørre perioder eller via nedsvivning af regnvand i mere våde perioder.

2. DONG sletter aftegning af 2 kanaler som ikke er etableret i henholdsvis den nordlige og den sydlige del af deponiet fra kortmateriale i kommende årsrapporter.
3. DONG erstatter knækket lag på brønd 5 med nyt tæt brønddæksel.

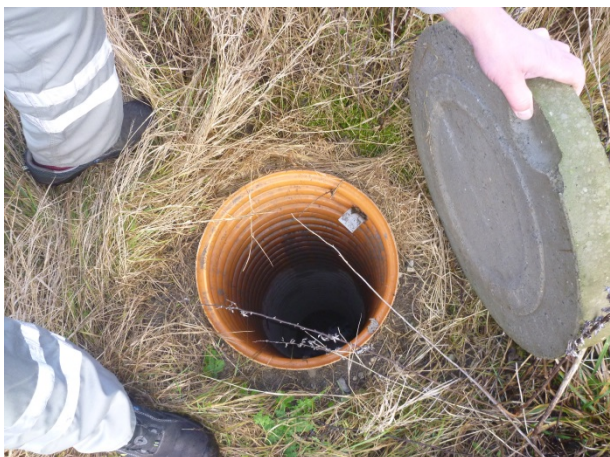
Brønd 1 i den sydøstlige og senest opfyldte del af deponiet var som den brønd eneste etableret uden cementbrøndring.

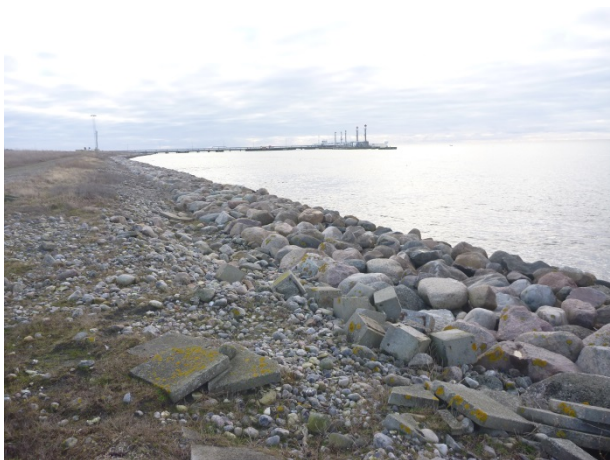
Stensætningen ud mod Agersø Sund (her set mod syd) stod ved tilsynet velholdt. Det blev oplyst ved tilsynet, at DONG selv holder øje med tilstanden af stensætningen. Miljøstyrelsen opfordrede DONG til at tage stilling til, hvem får ansvaret for tilsynet med stensætningen, i tilfælde af at deponiet overgår til passiv tilstand. Bevaring af stensætningen er nødvendig, hvis aske skal hindres i at flyde direkte ud i sundet.

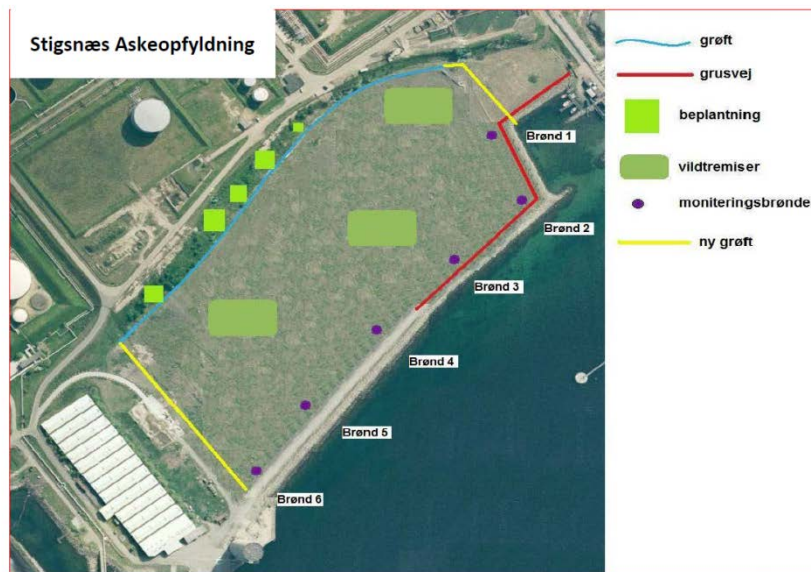
Ved tilsynet blev 2 nye grøfter i henholdsvis deponiets nordlige og sydlige del (se ovenstående kort fra årsrapport 2015) søgt lokaliseret. Disse grøfter viste sig ikke at være etableret, hvilket også afspejles i, at der ved tilsynet ikke var ret meget vand i grøften mod øst (afmærket med blå på kortet), som skulle have været afvandet via de 2 nye grøfter. Miljøstyrelsen forventer, at de ikke etablerede grøfter fremover fjernes fra kort, som indgår i kommende årsrapporter.
