05-12-2016
Sagsnummer.: 16/38548
Sagstype: KLE: 09.02.09

Miljøtilsyn på Aarhus Lufthavn A/S, Ny Lufthavnsvej 24, 8560 Kolind

Syddjurs Kommune har den 19. september 2016 foretaget et miljøtilsyn på Aarhus Lufthavn A/S, Ny Lufthavnsvej 24, 8560 Kolind.

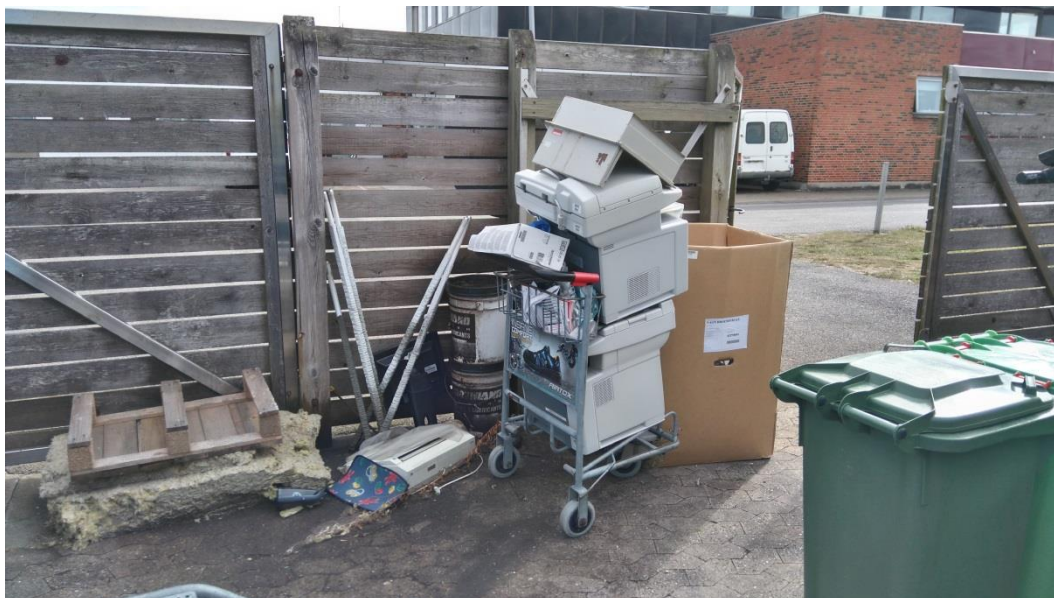
Oplagsplads til affald ved administrationsbygningen

Virksomheden har en oplagsplads til affald ved administrationsbygningen. Her står containere til pap, papir, brændbart affald, glas, metal og madaffald. Der var imidlertid også oplag af elektronikaffald,

smøremiddel og rockwool. Elektronikaffaldet stod uoverdækket på en rullevojn, og oliesmøremiddel stod direkte på sf-sten uden overdækning og spildbakke. Rockwool lå på sf-sten uoverdækket og var ved at smuldre.

Elektronikaffald skal opbevares overdækket, og farligt affald skal opbevares i spildbakke og overdækket. Rockwool er farligt affald og skal afleveres til genbrug eller deponi og skal opbevares indpakket.

Virksomheden har den 17. oktober 2016 oplyst, at affaldet er bortskaffet.

Virksomheden skal sikre sig, at affald fremover opbevares og afleveres korrekt jf. affaldsbekendtgørelsen og vilkår 28.

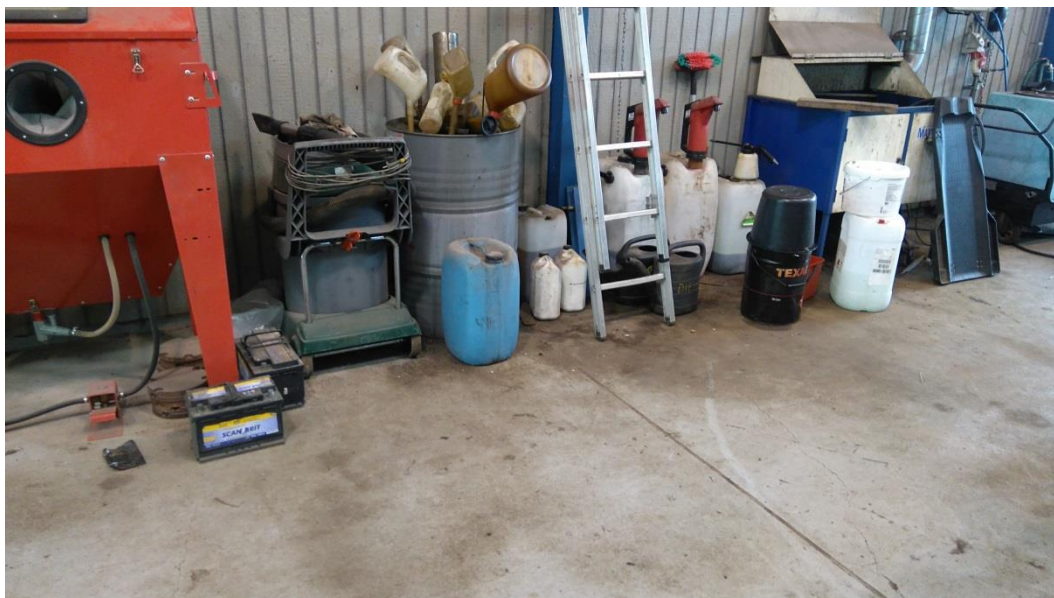
Opbevaring af råvarer i værkstedet

Under flydende råvarer og farligt affald i selve autoværkstedet, hvor der er afløb til kloak, var der ingen spildbakke. Virksomheden har den 17. oktober 2016 oplyst, at flydende råvarer og affald opbevares i det tilstødende lokale uden afløb.

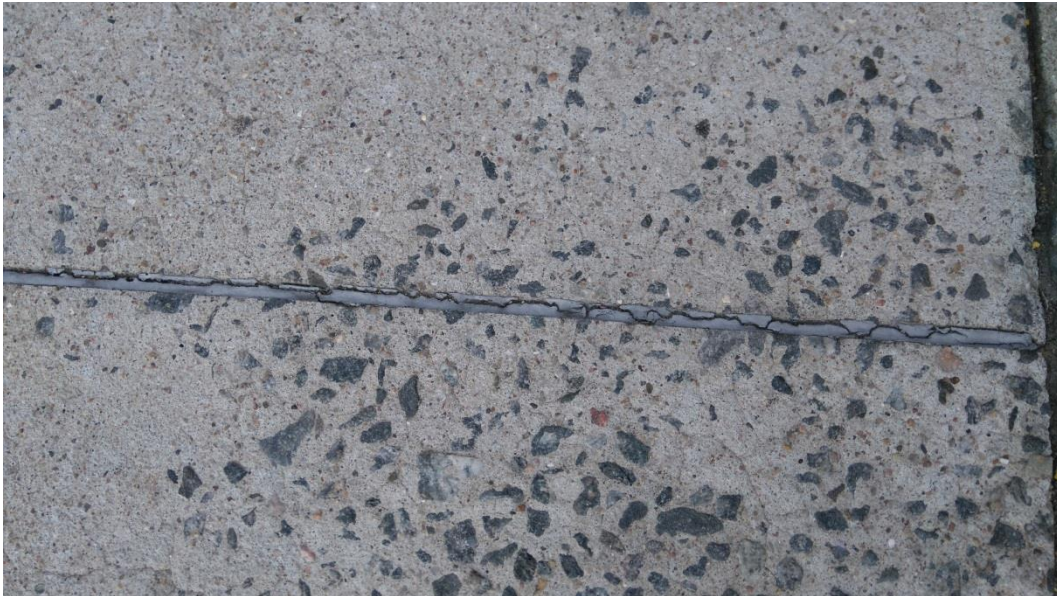
8. Nogle af fugerne mellem betonelementerne på de to påfyldningspladser for tankvogne til flybrændstof var revnede eller mørnede og der var en revne i betonen. Virksomheden anmodes om at oplyse, hvornår belægningen og fugerne mellem betonen er etableret, og hvilket materiale fugerne er lavet af, og om betonen er lavet med en speciel membran. **Oplysningerne bedes indsendt senest den 15. januar 2017**.

Nogle af fugerne imellem betonelementerne på de to påfyldningspladser for tankvogne til flybrændstof var imidlertid revnede og mørnede og der var en revne i betonen.

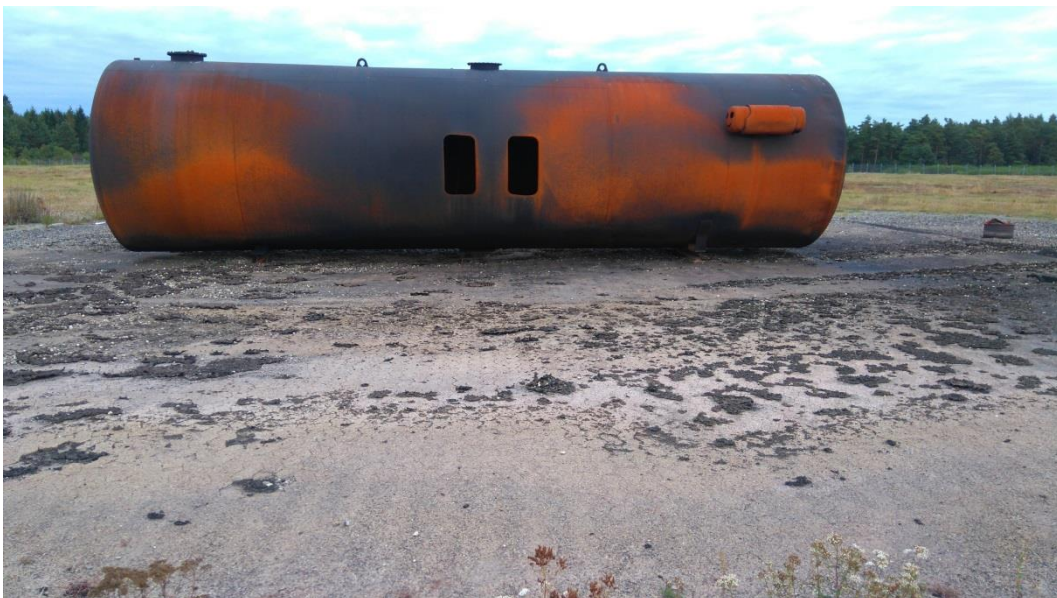
1. Brandøvelsespladsen er etableret med sf-sten, som ved tilsynet var slidte og smuldrede visse steder. Det kunne desuden konstateres, at slukningsvandet ikke bliver holdt indenfor brandøvelsespladsens areal.

9. Brandøvelsespladsen er etableret med sf-sten, som ved tilsynet var slidte og smuldrede visse steder.

Ved tilsynet kunne det konstateres, at belægningen på brandøvelsespladsen er sf-sten, som ikke anses for at være tæt belægning. Belægningen så ud til at smuldre visse steder. Derudover kunne det konstateres, at slukningsvandet ikke holdes indenfor det afgrænsede areal med sf-sten og opkant. Der er dermed risiko for, at slukningsvand med dieselolie og slukningsskum mv. forårsager forurening af jorden omkring pladsen.

På tilsynet blev der ikke konstateret synlige tegn på jordforurening, men det er usikkert om fugerne på de to tankpladser er tætte og det er usikkert om der er sket en forurening under brandøvelsespladsen, idet det vurderes, at belægningen ikke er tæt, og den bliver udsat for kraftige påvirkninger af diesellole, benzin, varme og vandtryk.

Det indskræpes, at slukningsvandet skal holdes indenfor et begrænset areal. Virksomheden er velkommen til at etablere en større brandøvelsesplads. Pladsen skal være med tæt belægning og opkant. Virksomheden anmodes om at oplyse hvordan den forventer at håndtere slukningsvandet fremover. **Oplysningerne bedes fremsendt senest den 15. januar 2017.**

Virksomheden anmodes om at oplyse hvornår og hvordan belægningen på brandøvelsespladsen er etableret. Belægningen skal kunne modstå diesel, benzin, varme og tryk. **Oplysningerne bedes indsendt senest den 15. januar 2017.**

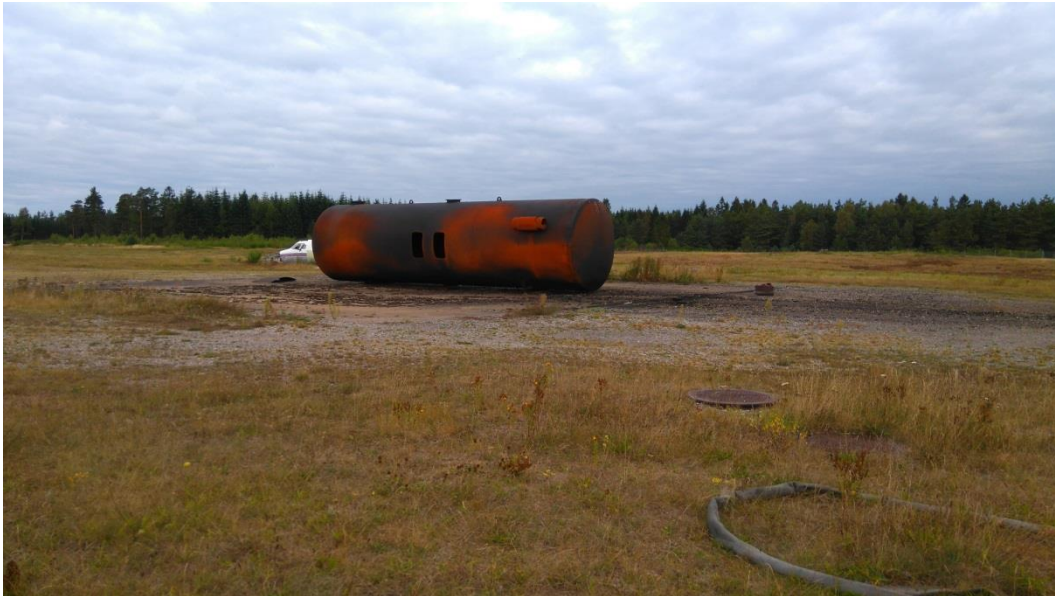
Rundt omkring brandøvelsespladsen lå der plastdunke og metaldunke mv. Virksomheden har den 26. oktober 2016 oplyst, at arealet er ryddet for de genstande, der ikke benyttes under brandøvelserne.
