Tilsynsrapport for vurdering af belægninger – Hovedgaden 62b, Rønde

Sagsnr.: 15 / 27898
Kontaktperson:
Steen Sørensen

1. Bemærkninger i forbindelse med tilsynet den 3. august 2015

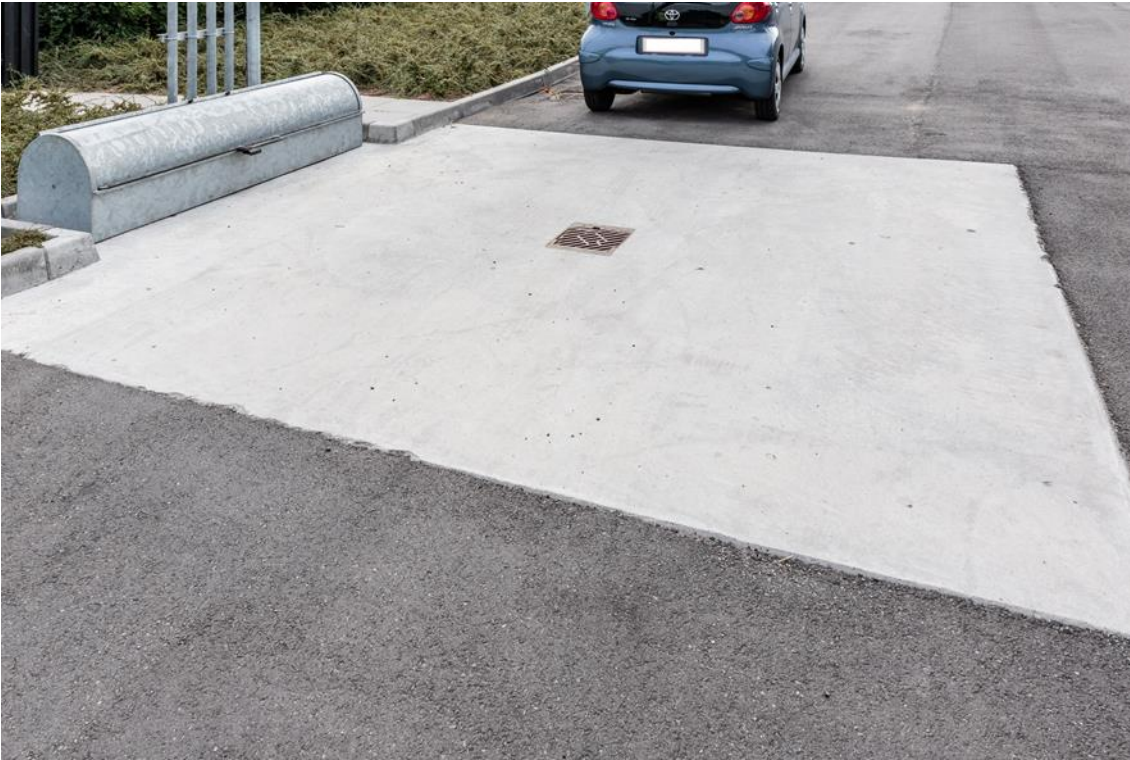
Foto 3 Påfyldningsplads med betonbelægning (set fra vest). Ingen revner.

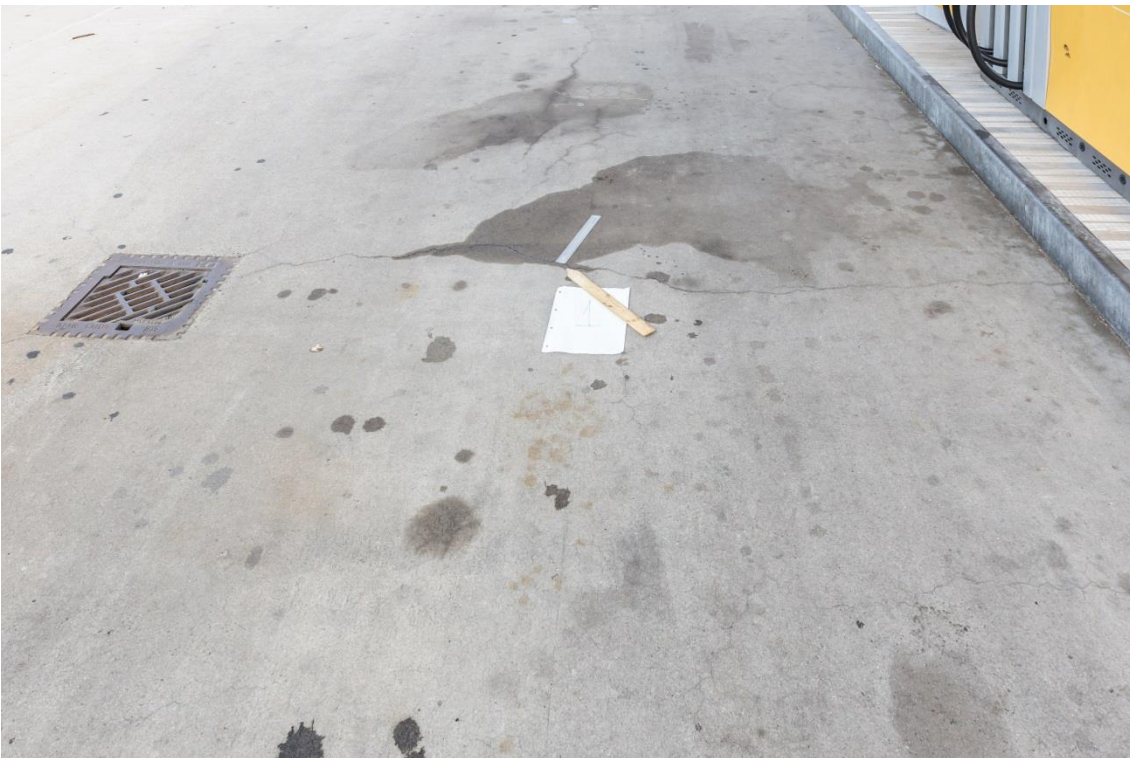
Ved tilsynet blev det vurderet, at belægningens tilstand ved tankstationen/brændstofsølget umiddelbart ikke er optimal. Betonbelægningen på salgspladsen har flere steder revner i overfladen (se nedenstående fotos), så der er risiko for, at olie/benzin kan sive gennem utætheder i belægningen og dermed forårsage forurening af jord og grundvand. Virksomheden er udvalgt til kampagnetilsyn, da den ligger i et område, hvor der er sårbare drikkevandsområder, eller hvor der indvindes drikkevand. En grundvandsforurening i disse områder er altså særligt problematisk.

Foto 4 Punkt 1: Revne i betonbelægning på salgspads (set fra øst).

1. Tankstationen bør lade belægningerne undersøge af en sagkyndig, som kan vurdere, om der er tale om utætheder, der kan give anledning til forurening af jord og grundvand.
2. Hvis den sagkyndige vurderer, at tankstationens belægninger er i en sådan tilstand, at forholdene kan give anledning til forurening, bør der udarbejdes en handlingsplan, som sikrer, at forholdene udbedres. Det bemærkes i den forbindelse, at det kan være dyrt at rense en ejendom, hvis der sker en olie- eller benzinfurening af jord eller grundvand. Endvidere kan ejendommen risikere at blive kortlagt som forurenede, dvs. at der bliver begrænsninger i, hvad arealet må bruges til, ligesom det vil kunne påvirke prisen, hvis en ejendom skal sælges. Det er således i grundejers interesse at forebygge, at der sker en forurening fra driften af tankstationen.

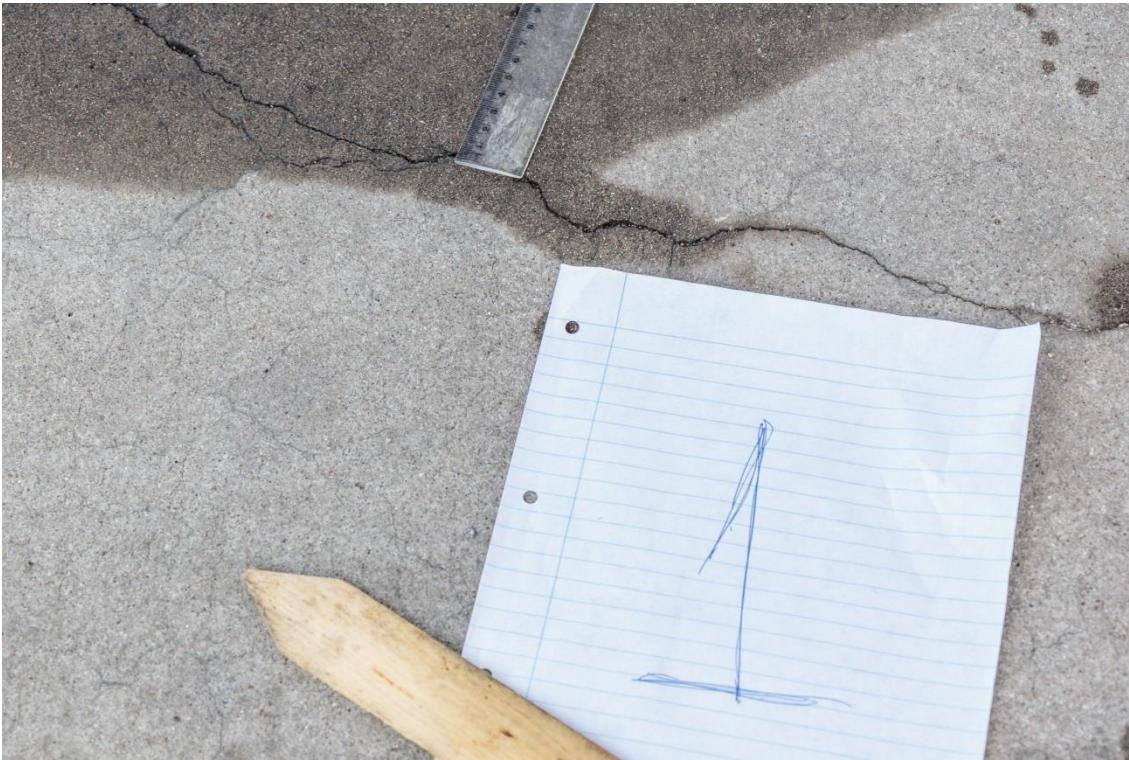
Foto 5 Punkt 1: Revne i betonbelægning på salgspads (set fra øst)

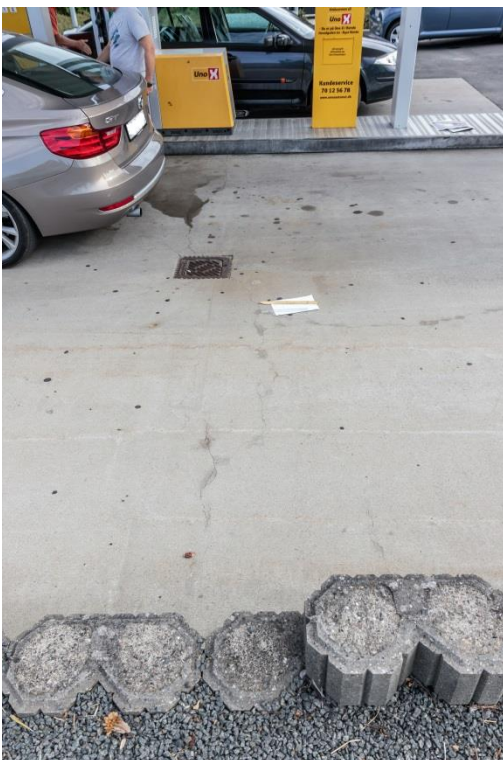
Foto 6 Punkt 2: Revne i betonbelægning på salgspads (set fra syd).

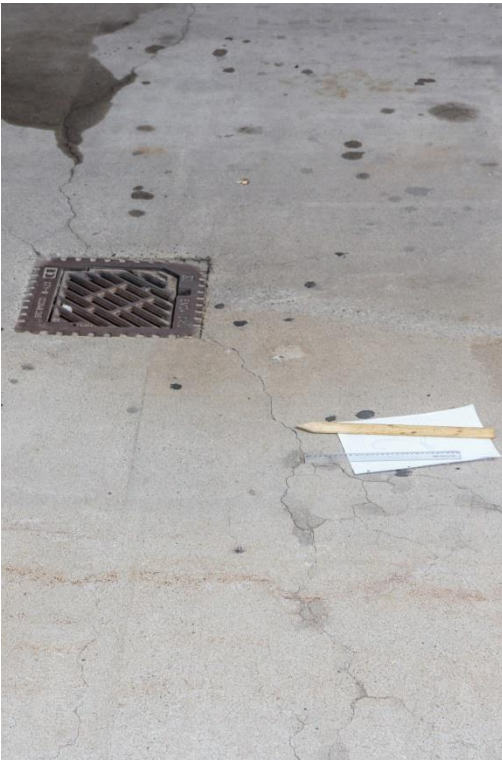
Foto 7 Punkt 2: Revne i betonbelægning på salgsplads (set fra syd).

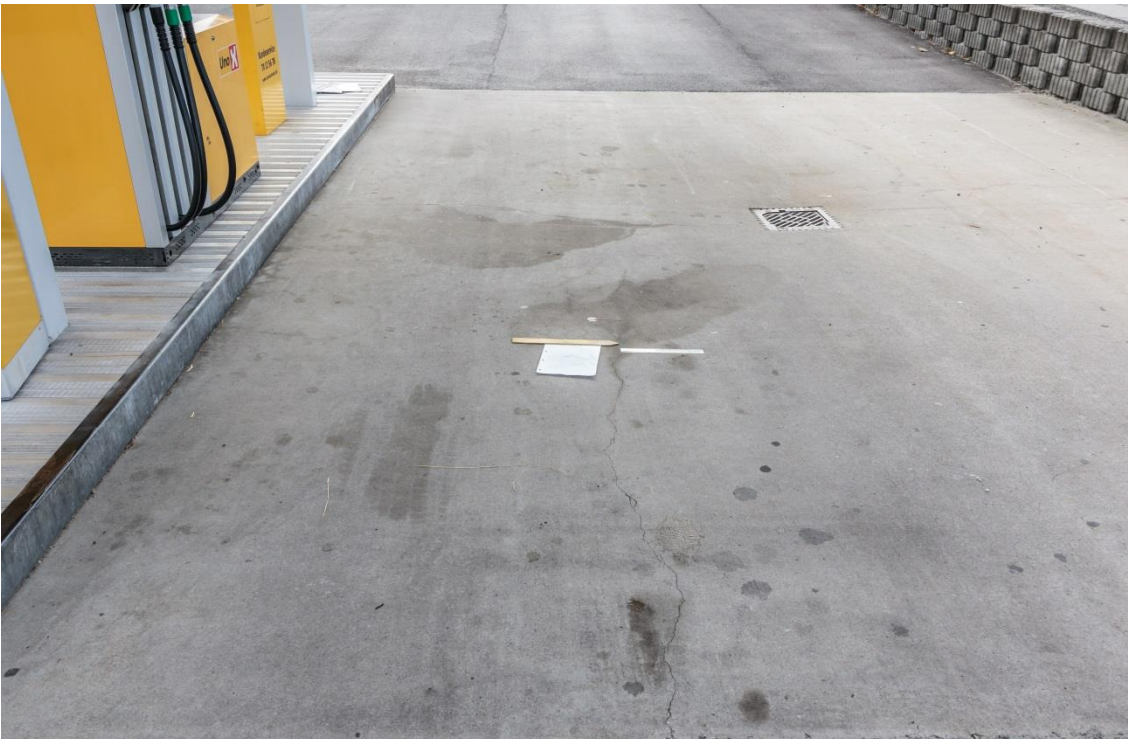
Foto 8 Punkt 3: Revne i betonbelægning på salgsplads (set fra vest).

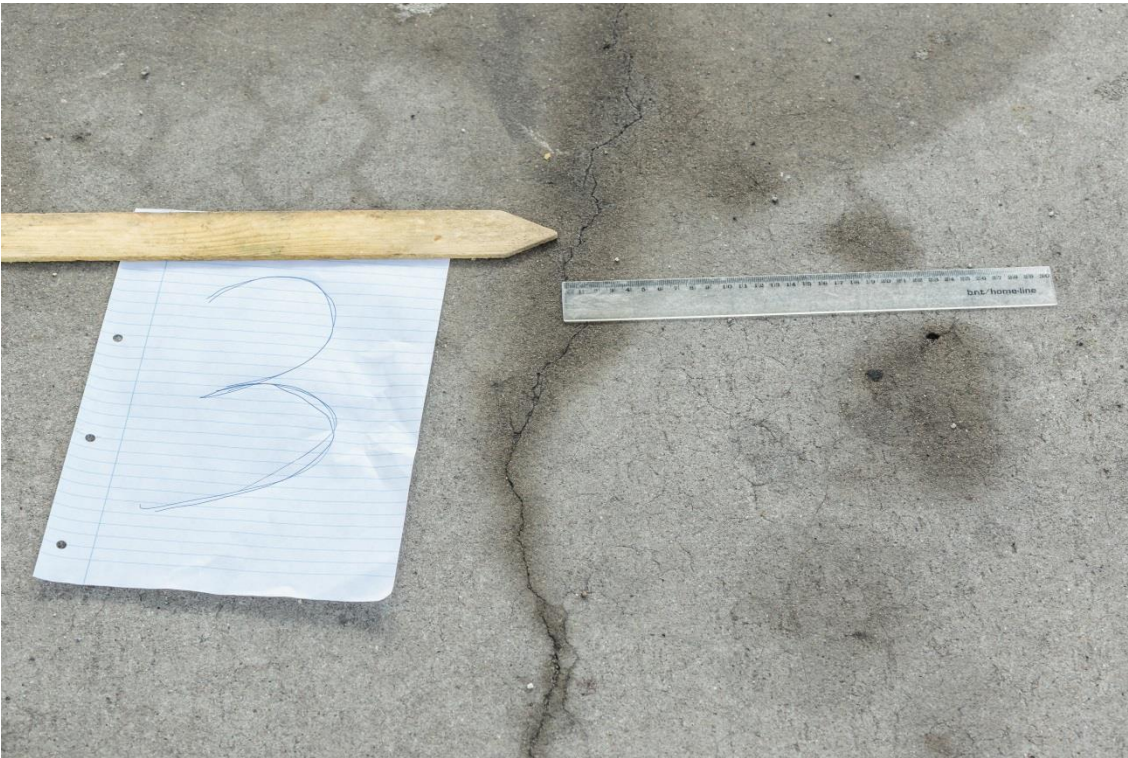
Foto 9 Punkt 3: Revne i betonbelægning på salgspads (set fra vest).
