## Tilsynsrapport til offentliggørelse

Virksomheder  
J.nr. MST-1272-01648  
Ref. INLTH/chole  
Dato: 18. maj 2017

Virksomhedens navn	AFLD Tarm
Virksomhedens adresse	Vardevej 83, 6880 Tarm
CVR nummer	13814708
Virksomhedstype	5.4 Deponeringsanlæg >10 t/dag eller kap. >25.000 t
Tidspunkt for tilsynet	16.01.2017
Baggrunden for tilsynet	Som led i basistilsyn, opfølgning udeståender og drøftelse af aktiviteter
Varsling af tilsynet	Jf. brev af 12. januar 2017 og forudgående aftale, jf. mail af 4. januar 2017
Deltagere fra virksomheden	Mogens Thude Martin Poulsen Hane Vase Bendtsen
Øvrige deltagere	ingen
Tilsynet udført af	Christian Olesen, Inge Lise Therkildsen
Tilsynet omfattede	Tidligere RGS-plads inkl. hal 4 Metalmellemoplagsplads ovenpå deponi beplantning på den nordøstlige del af deponiet Øvrige biaktiviteter ovenpå deponi ved perkolatlaguner Perkolatlaguner Generel renholdelse Opfølgning på hegning
Materiale udleveret	Intet

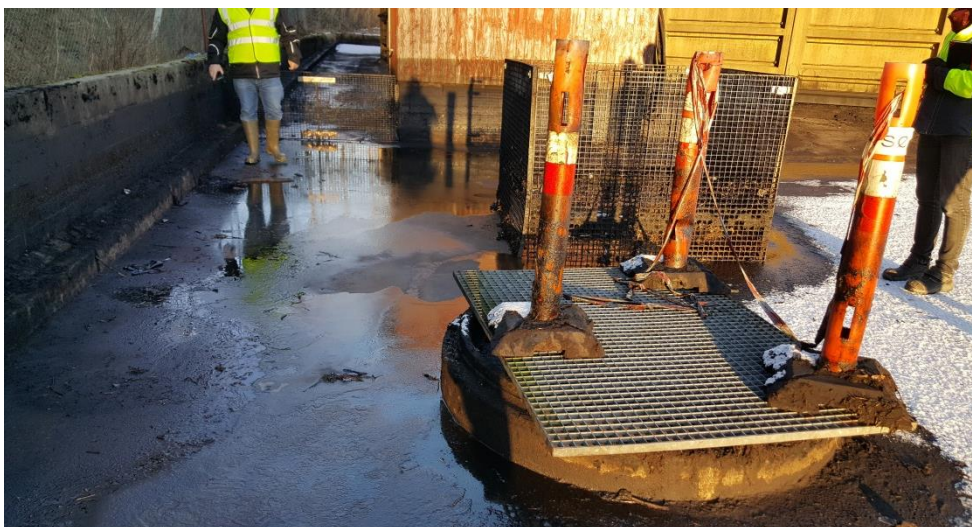
Der kunne konstateres, at der var indikationer på et spild af væske indeholdende olie-lignende komponenter på den nordvestlige del den asfalteret plads ved den store spildevandstank. Sortfarvning kunne konstateres på belægning, trævæg på pumpehus og det nederste af spildevandstanken og desuden på beton-opkant rundt omkring den asfalterede plads. Der kunne ikke konstateres mørkfarvning på toppen eller på ydersiden af opkanten, hvorfor der ikke var indikationer på jordforurening af de omgivende arealer. Virksomheden er bedt om en redegørelse for det spild, der tilsyneladende er forekommet. Redegørelse forventes fremsendt inden 14 dage.

Figur 1: Billede af spild på asfalteret plads og aftegninger på opkant

1. Der kunne konstateres indikationer på spild indeholdende olielignende komponenter på asfalteret plads ved den store spildevandstank. Det er aftalt, at der fremsendes redegørelse herfor inden 1. maj 2017.

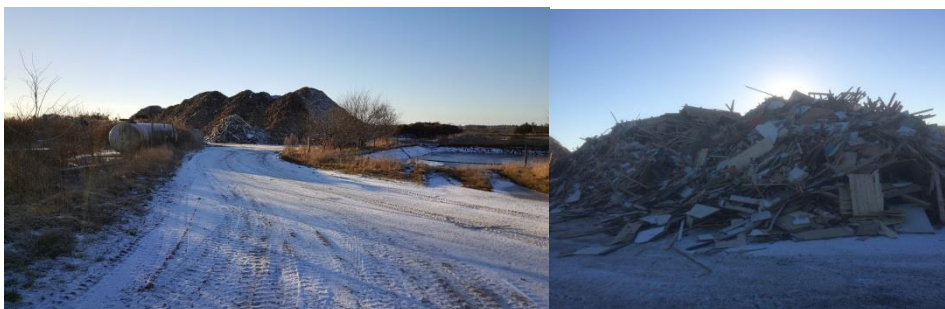
Der kunne konstateres et stort oplag af træaffald på den asfalterede plads umiddelbart syd for perkolatlagunerne ovenpå deponi. Der har været problemer med afsætningen af træaffaldet. Iht. vilkår C9-1 i afgørelse af 14. juli 2009 om overgangsplan og revurdering for virksomheden, må der årligt på pladsen modtages en mængde på 6000 tons rent træ, 500 tons trærødder, 1000 tons imprægneret og malet træ. Fraktioner fjernes løbende, når der er 30-300 tons på lager. Det er aftalt, at der fremsendes opgørelse over oplagets størrelse fordelt på ovennævnte fraktioner og planerne for den løbende afvikling.

Figur 2-3: Oplag af neddelte rent træ og træ inden neddeling.

3. Der kunne konstateres et stort oplag af træaffald på den asfalterede plads umiddelbart syd for perkolatlagunerne ovenpå deponi. Det er aftalt, at der fremsendes dokumentation for oplagets størrelse fordelt på ovennævnte fraktioner og en plan for den løbende afvikling. Tidsfrist 15.april 2017.

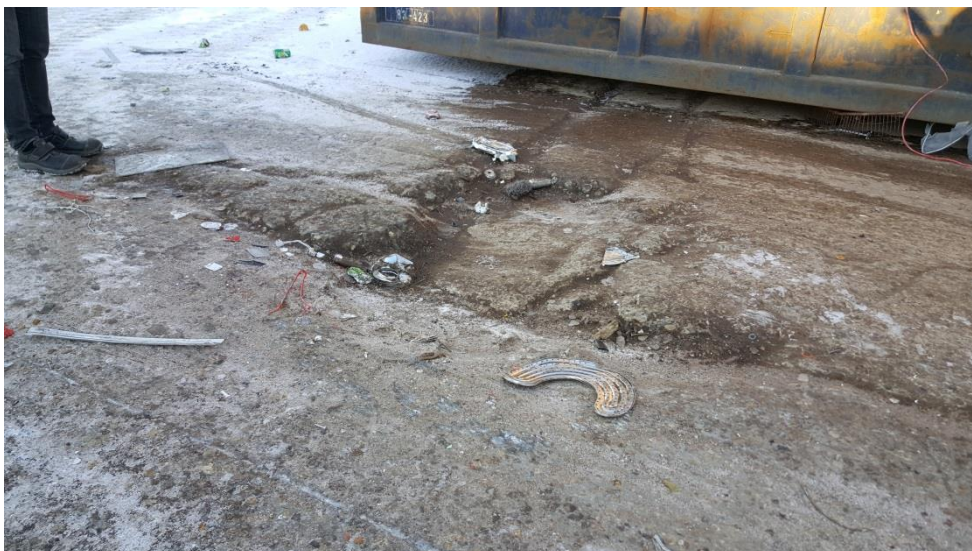
Under besigtigelse af oplag for metalaffald på areal med betonbelægning ovenpå deponi, kunne det konstateres, at der flere steder var betydelige revner og skader i belægningen. Iht. vilkår 3.5.1 i afgørelse af 16. marts 2016 skal virksomheden løbende og mindst 1 gang årligt gennemføre en kontrol for revner, lunger og andre skader af befæstede arealer og tætte belægnings, kar, gruber og sumpe. Utætheder skal udbedres, så hurtigt som muligt efter at de er konstateret.

Figur 4: Betonbelægning på areal for oplag og omlastning af metalaffald

4. Der kunne konstateres betydelige revner og skader i betonbelægningen på oplagsplads for metalaffald. Det er på tilsynet aftalt, at der foretages en gennemgang af pladsens betonbelægning og at denne snarest muligt udbedres. Udbedringen forventes gennemført hurtigst muligt dog under hensyntagen til vejrliget. Billedokumentation af udbedringen på pladsen fremsendes senest 1. juni 2017.

Det er på tilsynet aftalt, at der foretages gennemgang af pladsens betonbelægning og, at denne snarest muligt udbedres. Udbedringen forventes gennemført hurtigst muligt dog under hensyntagen til vejrliget. Miljøstyrelsen skal anmode om fremsendelse af billedokumentation for den udførte reparation af belægningen inden 1. maj 2017.

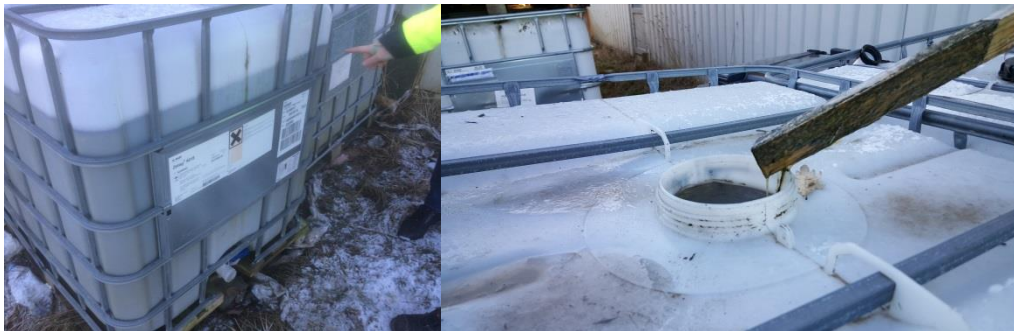
Ved den østlige gavl af hal 5 (tidligere renseanlægsbygning) kunne der konstateres oplag af ukendt og uemballeret væske i to palletanke. Der kunne på forespørgsel og undersøgelse under tilsynet oplyses af virksomheden, at der formentlig var tale om kølevæske aftappet fra materielgårdens maskiner. Væsken i den østligste af tankene forekom meget tyktflydende med grønlig/brunlig farvning.

Figur 5-6: To pallettanke placeret ved østlige gavl af hal 5 (tidligere renseanlægsbygning)

Håndteringen af de to palletanke med indhold af forventelig aftappet kølevæske er i strid med gældende vilkår 3.3.14, 3.3.15, 3.3.16 og 3.3.44. Det indskræpes overfor virksomheden, at modtagelse og håndtering af uidentificeret farligt affald, skal ske iht. gældende vilkår, og særligt at opbevaring heraf skal ske på impermeable arealer. Der henvises til indskræpelse i særskilt brev.

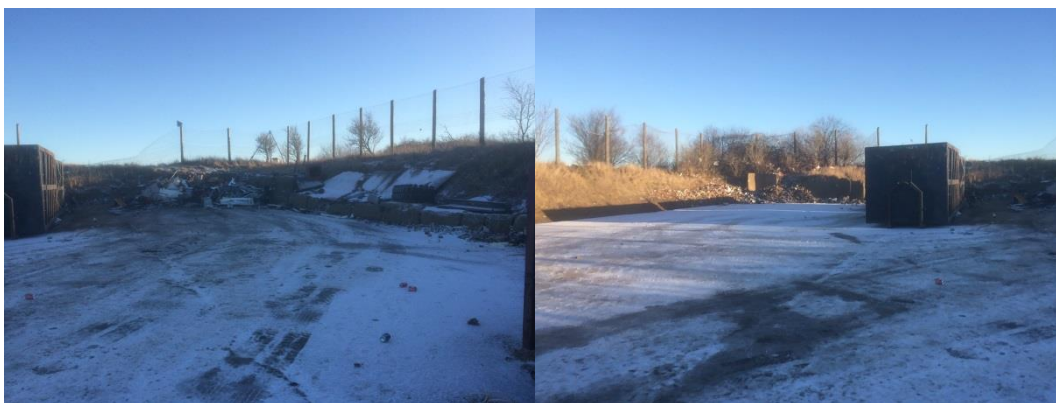
Der kunne konstateres en del affald på sideskråningen rundt omkring metaloplagspladsen. Det aftaltes, at skråningerne renses for affald og opbevares iht. gældende regler og vilkår.

Figur 7 og 8: Diverse affald placeret udenfor betonplads op ad skrånninger.

2. Der kunne konstateres flyveaffald diverse steder rundt på virksomheden. Det er aftalt, at der foretages en generel oprydning for flyveaffald på de udendørs arealer, i grøfter og langs de interne veje. Det aftales, endvidere at affald på sideskråninger ved metaloplagspladsen fjernes og opbevares i ht. Gældende regler.

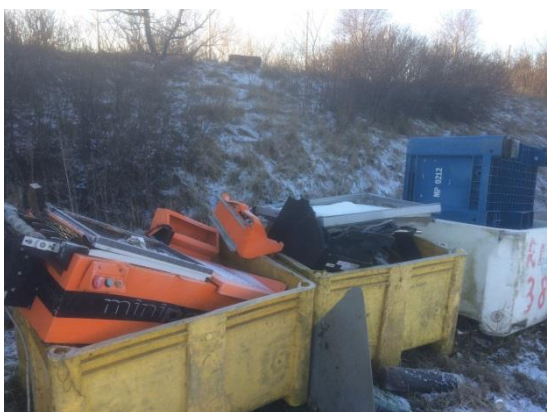
Under omlastning af metalaffald frasorteres mindre mængder fejlsorteret affald i form af bl.a. elektronikaffald. Dette blev placeret i særskilte åbne plastcontainere udenfor betonpladsen.

Figur 9: Opbevaring af frasorteret elektronikaffald

For korrekt håndtering henvises til Bekendtgørelse nr. 130 af 6. februar 2014 om at bringe elektrisk og elektronisk udstyr i omsætning samt håndtering af affald af elektrisk og elektronisk udstyr. Tilsynet med overholdelse af reglerne i denne bekendtgørelse hører under kommunen, hvorfor kommunen orienteres ved kopi af tilsynsnotatet.
