## Tilsynsrapport til offentliggørelse

Virksomheder  
J.nr. 2024 - 27837  
Ref. LOPED / MAPOU  
Dato: 5. juli 2024

Virksomhedens navn	Ørnestenen Losseplads
Virksomhedens adresse	Marbækvej 54, 3600 Frederikssund
CVR nummer	29189129
Virksomhedstype	5.4 Deponeringsanlæg >10 t/dag eller kap. >25.000 t
Tidspunkt for tilsynet	15.05.2024
Baggrunden for tilsynet	Basistilsyn, anmeldt tilsyn
Varsling af tilsynet	16.04.2024
Deltagere fra virksomheden	Kaspar Pickering Pedersen
Øvrige deltagere	-
Tilsynet udført af	Lone Grunnet og Martin Poulsen
Tilsynet omfattede	Formålet med tilsynet er at gennemgå, om deponiet drives og er indrettet i overensstemmelse med gældende miljøgodkendelse. Foruden en rundgang på deponiet omfatter tilsynet besigtigelse af virksomhedens monitoringspunkter herunder boringer (grundvand og gas) og perkolatbrønde.
Materiale udleveret	-

Ørnestenen deponi beliggende på Marbækvej 54, Frederikssund

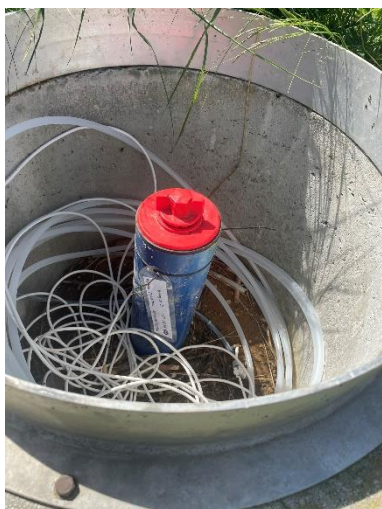
Foto 1: Boring D (DGU nr. 192.884)

Boring D og C er begge beliggende vest for deponiet i nedstrøms retning, se foto 1 og 2. Begge boringer fremstod ved tilsynet i fin stand. I begge boringer lå en pumpe, hvilket vil sige at hver boring har sin separate pumpe, hvilket hindrer kontaminering. Af deponiets årsrapport for 2023<sup>1</sup> fremgår det, at indholdet af kulbrinter er højest i boring D. Indholdet af PFAS er dog højest i boring C, både med hensyn til de 4 PFAS og de 22 PFAS.

Grundvandskvalitetskriteriet for både de 4 og de 22 er svagt overskredet i boring C.

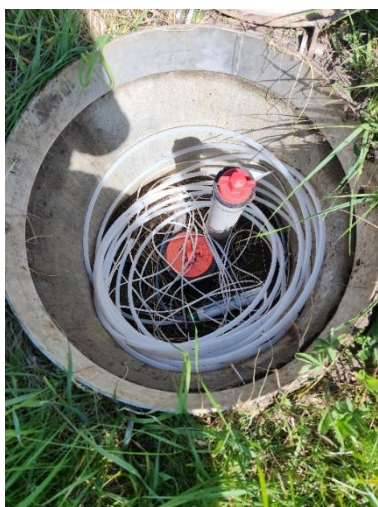
Foto 3: Boring A (DGU nr. 192. 881)

Boring A er beliggende opstrøms ved foden af deponiet. Der prøvetages kun i filter nr. 2 (øvre magasin), det højeste filter, se foto 3. Af årsrapport 2023 fremgår det, at opstrøms boring A mod forventning er påvirket af deponiet hvilket bl.a. ses på spor af PFAS 4, PFAS 22 og pesticidet DMS i grundvandet. I den forbindelse opfordrede Miljøstyrelsen ved tilsynet Frederikssund Kommune til at være ekstra opmærksom omkring effektiviteten af deponiets perkolatopsamling. Dette skal også ses i lyset af, at perkolatsystemet i deponiets etape 1 er af begrænset udbredelse, jf. årsrapportens bilag 1.1.

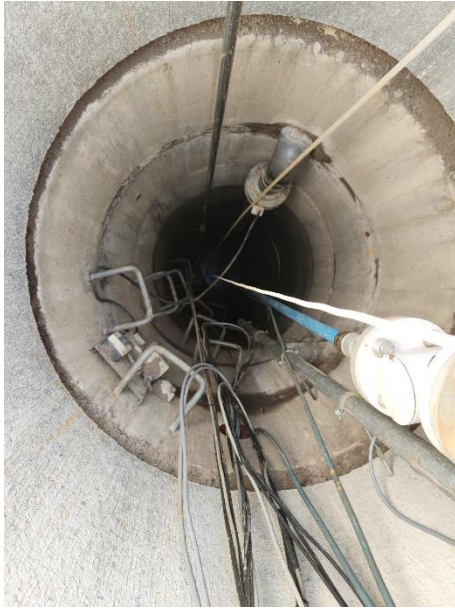
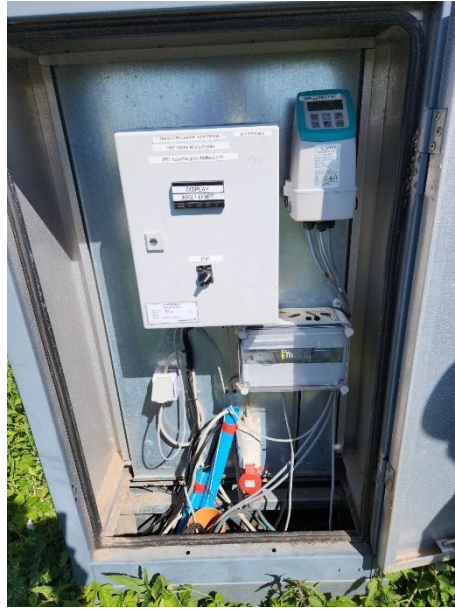
Miljøstyrelsen fik ved tilsynet forevist perkolatpumpebrønden PB1 (se foto 4a og 4b), hvorfra oppumpes perkolat fra den etape af depotet, hvor tjære- og bitumen forurenede jord er deponeret. Pumpebrønden fremstod ved tilsynet i fin stand.

Pumpen blev ved tilsynet tvangsstartet via skabet, og det kunne høres i brønden, at pumpen gik i gang. Frederikssund Kommune oplyste ved tilsynet, at alle deponiets perkolatpumper bliver taget op og udskiftes eller renses og efterses årligt efter kommunens vedligeholdelsesprogram. Miljøstyrelsen anmodede i den forbindelse ved tilsynet om at få kommunens aftale med VVS-mand om vedligehold af perkolatpumper fremsendt til orientering.

Det er generelt perkolatstanden i brønden, der styrer, hvornår pumpen går i gang.

Foto 4a og b: Til venstre ses det indre af perkolatpumpebrønd PB1. I bunden af brønden ses perkolat. Til højre ses skabet hvorfra pumpen i brønden styres.

1. Kommunens aftale med VVS-mand om vedligehold af pumper, evt. suppleret med dokumentation i form af kvitteringer, hvis dette belyser metode og kadence
2. Kommunens aftale med VVS om, hvilke dræn skal renses/spules, hvordan dræn skal renses/spules, og hvornår det skal ske, evt. suppleret med dokumentation i form af kvitteringer, hvis dette belyser metode og kadence.

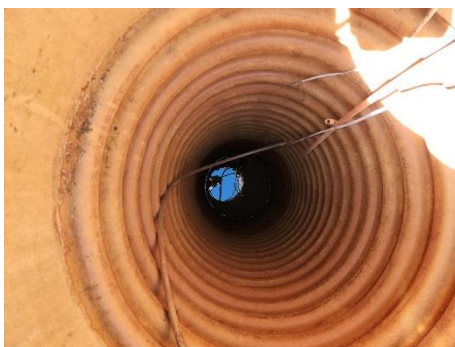
Ved tilsynet fik Miljøstyrelsen desuden forevist perkolatbrønd B3 (se foto 5), som er en pumpebrønd hvortil perkolat fra Etape 1 med blandet affald løber. Ved tilsynet blev det diskuteret, om perkolatproduktionen fra Ørnesten Deponi er større end den mængde er som bortpumpes, når der sammenlignes med deponiets areal. Miljøstyrelsen bemærkede i den forbindelse, at jf. bilag 1.1 i årsrapport 2023 for Ørnesten Losseplads, er drænene i deponiet meget korte. Kommunen bør derfor sikre sig, at drænene bevares funktionelle, så de trækker perkolat til fra så stor en del af deponiet som muligt. Kommunen oplyste ved tilsynet, at deponiets dræn spules årligt for at sikre funktionen. Miljøstyrelsen anmodede ved tilsynet om at få fremsendt kommunens aftale med VVS om, hvilke dræn skal renses/spules, hvordan dræn skal renses/spules, og hvornår det skal ske.

Foto 5: Perkolatbrønd B3, i bunden ses perkolat fra blandet affald. Der er ingen pumpe i B3.

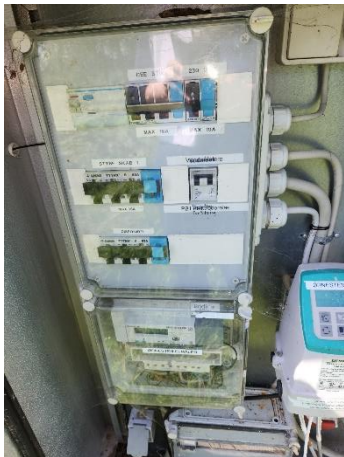
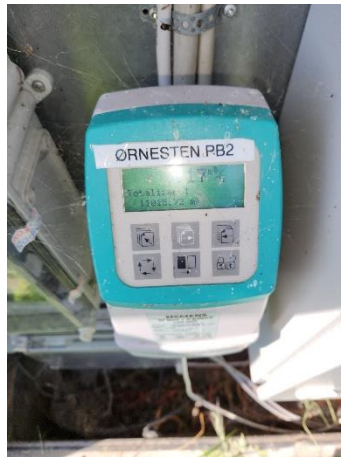
Miljøstyrelsen fik desuden forevist perkolatbrønd PB2. I denne brønd samles perkolat fra PB1 (Phenol- og tjæredepotet) og B3 (depot for blandet affald) og ledes videre til kommunens spildevandsledning / kloak. I lighed med PB1 blev pumpen ved PB2 tvangsstartet ved tilsynet via styringskabet, se foto 6 a og b. Flow efter tvangsstart var 17 m<sup>3</sup>/timen.

Foto 5 a og b: Til venstre ses styreskabet ved PB2. Til højre ses flowmåleren efter opstart af pumpen.

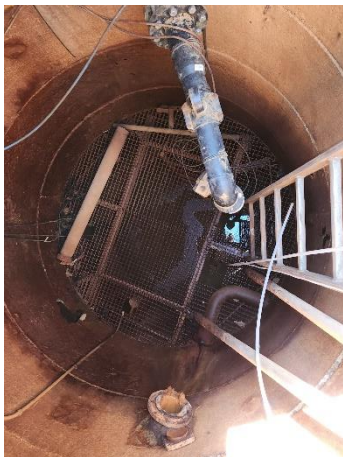
Foto 6: Det indre af perkolatpumpebrønd PB2

Foto 6 viser det indre af perkolatpumpebrønd PB2. I bunden af brønden ses perkolat med skum på. Perkolaten ledes ved hjælp af pumpe via det sorte rør til kloak. I billedets nedre del ses to indløb til brønden. Det er henholdsvis indløb fra PB1 og B3.

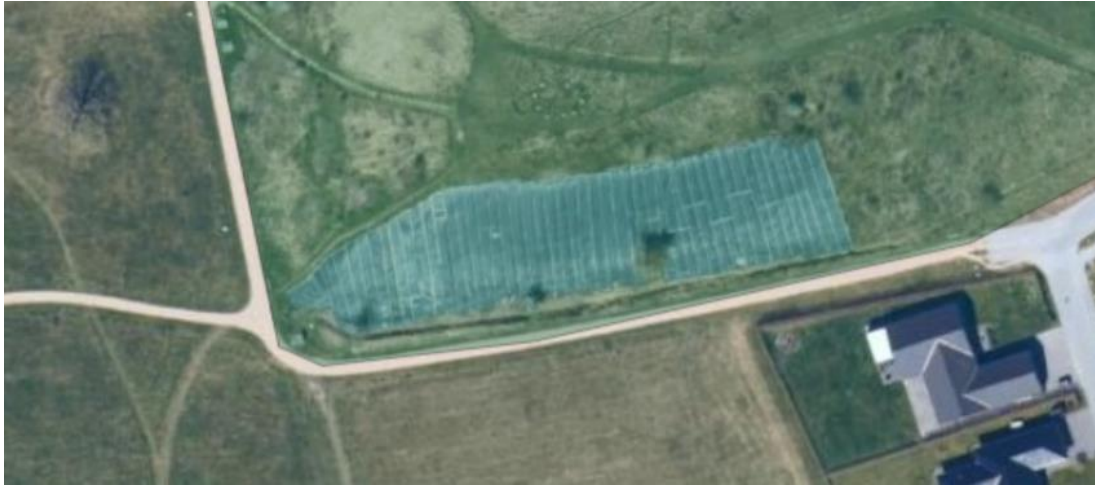
Frederikssund Kommune har dækket den sydlige flanke af deponiet med plastik for at bekæmpe den invasive art japansk pileurt, se nedenstående orthofoto.

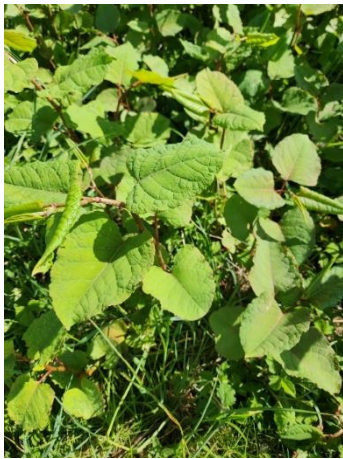
Ved tilsynet fremstod det tydeligt, at pileurten flere steder var brudt igennem plastikken, og at planten havde spredt sig i området syd for deponiet, se et eksempel herpå på foto 7.

Foto 7: Japansk pileurt nær brønd B3 på Ørnesten Deponis syd flanke.
