Tilsynsrapport til offentliggørelse

Virksomheder
J.nr. MST-1272-01792
Ref. Bevch
Dato: 4. juli 2019

Virksomhedens navn	Grindsted Deponi - Deponi Syd I/S
Virksomhedens adresse	Ribe Landevej 6, 7200 Grindsted
CVR nummer	33343795
Virksomhedstype	5.4 Deponeringsanlæg >10 t/dag eller kap. >25.000 t
Tidspunkt for tilsynet	11. juni 2019
Baggrunden for tilsynet	Basistilsyn samt kampagnetilsyn vedr. boringskontrol
Varsling af tilsynet	Varslet ved brev af 3. maj 2019
Deltagere fra virksomheden	Peter Klausen Schibye og Peter Skov
Øvrige deltagere	
Tilsynet udført af	Benedikte Vandsø Christensen og Anne Duus Hausmann
Tilsynet omfattede	Tilsyn med det aktive depot samt monitoringsboringer.
Materiale udleveret

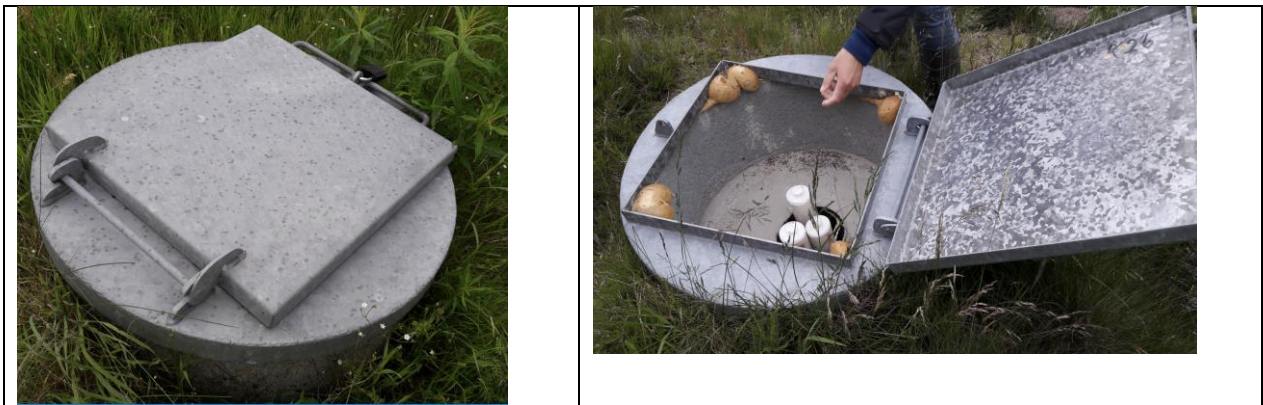
Alle boringer på deponiet (også på GAG) er blevet renoveret, så de nu er etableret med beskyttelsesbrønd, aflåselig låg, vandtæt prop i forerør og påført borings ID, hvilket blev konstateret ved boringskontrollen. Da boringerne var blevet færdigrenoveret dagen før tilsynet, var det ikke alle, der endnu var blevet forsynet med lås.

Boring K26 med beskyttelsesbrønd, og aflåst låg.

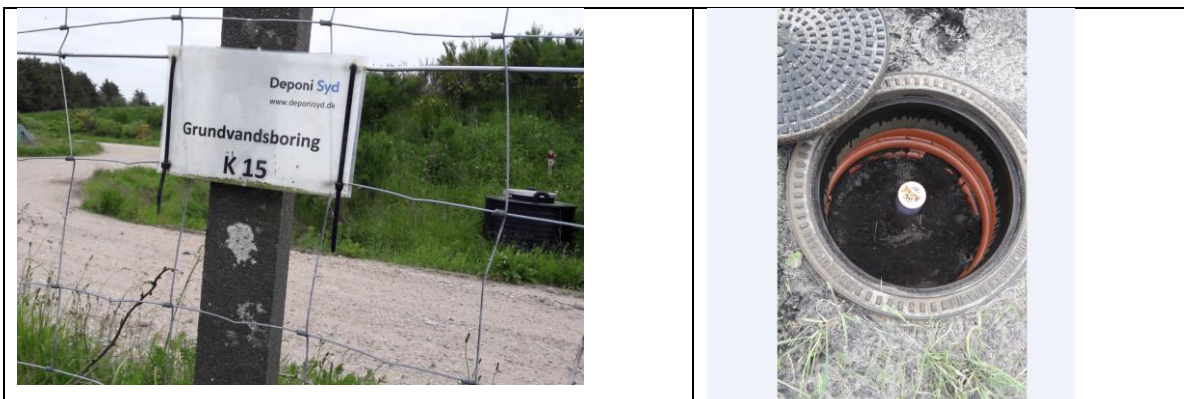
Miljøstyrelsen har gennemgået årsrapporterne 2016 – 2018 for at se udviklingen i Boring K15, hvor der løbende har været overskridelse af alarmværdierne for kontrolparametrene NVOC, chlorid, ledningsevne og ammonium/ammoniak.

Der har været et uheld med overløb af perkolat i perkolatbrønd tæt på K15 i 2015 og i 2017 formodes det, at der har været forhøjede niveauer af perkolat i perkolatbrøndene i etape 1 (GAG). Deponi Syd I/S formoder, at det er disse situationer, der har medført forhøjede værdier i K15, idet der i perioden efter hændelsen i 2015 kunne ses et fald i de analyserede parametre i boringen. Miljøstyrelsen er enig i denne antagelse.

Langs depotets vestlige kant er der en del monitoringsboringer, der er i niveau med terrænet. Boringerne ligger i en vej og køretøjer skal kunne passere hen over dem.

Boring K15 nedsænket i terræn.

Det blev aftalt, at udviklingen i K15 følges de kommende år. Bortset fra NVOC overholder de analyserede parametre i K15 grundvandskvalitetskriterierne.

For at undgå, at der sker overløb af perkolat pga. tilstoppede dræn, spules drænrørerne hvert 2. år. På det nedlukkede depot (GAG) er det lidt mere besværligt at spule drænene. Det forventes, at drænene på det nedlukkede depot bliver spulet i løbet af efteråret 2019.

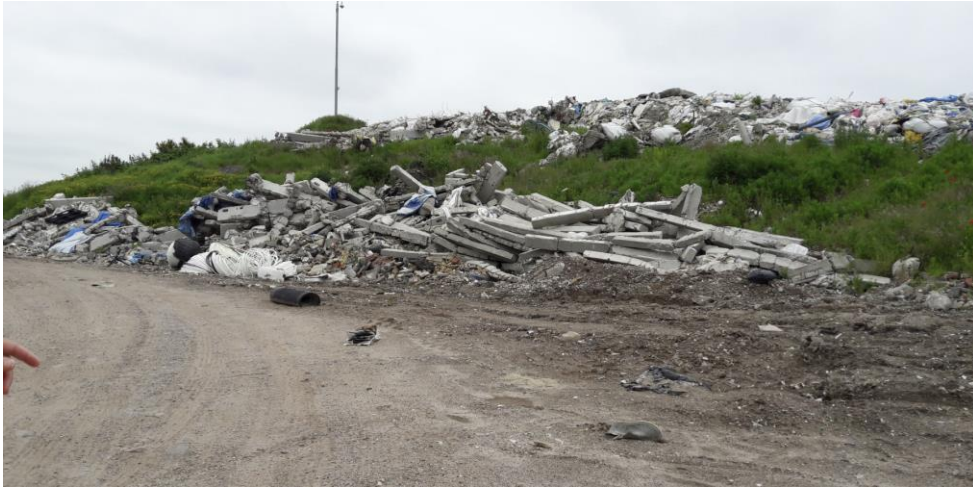
Der modtages pt. meget uhåndterbar bygningsaffald med et forureningsindhold på under 50 mg PCB/kg TS. På billedet ses den særskilte celle til PCB.

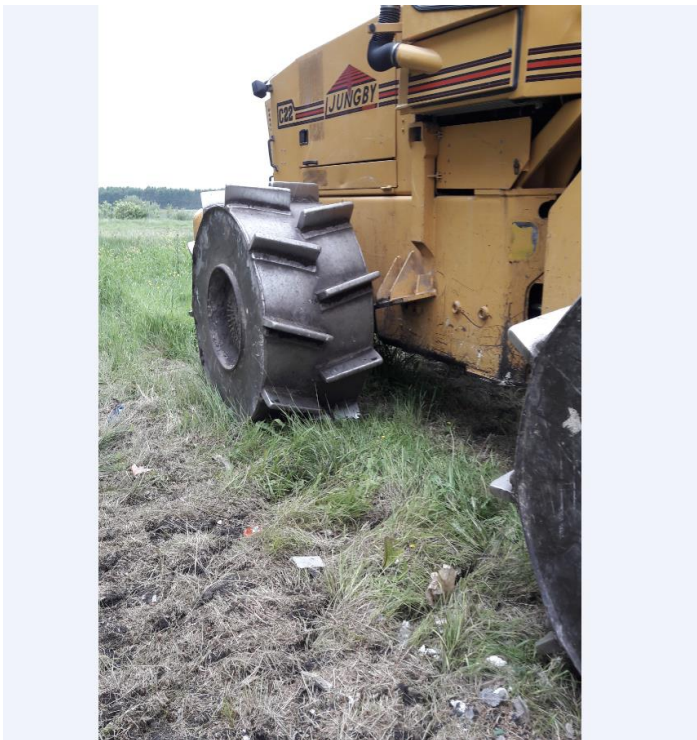
Der anvendes ikke mobile olietanke på Grindsted Deponi, idet det er muligt for kompaktoren, når den skal tankes, at køre ned til en nærliggende hal, hvor olietanken er placeret. Der er lavet en blød jordvej ned til hallen, og der er lagt metalplader ud inde i hallen, så belægningen ikke køres op af kompaktorens hjul.
