Tilsynsrapport til offentliggørelse

Virksomhedens navn	Lystrupvej Losseplads
Virksomhedens adresse	Lystrupvej 100, 8240 Risskov
CVR nummer	55133018
Virksomhedstype	5.4 Deponeringsanlæg >10 t/dag eller kap. >25.000 t
Tidspunkt for tilsynet	07-05-2019
Baggrunden for tilsynet	Basistilsyn og kampagnetilsyn med grundvandsboringer
Varsling af tilsynet	Tilsynet er varslet d. 4. marts 2019
Deltagere fra virksomheden	Benny Stjerneholm chef for bl.a. Aarhus Kommunes lossepladser Henrik Halgaard holdleder på lossepladserne
Øvrige deltagere	ingen
Tilsynet udført af	Louise Bjerregaard Madsen
Tilsynet omfattede	Boringskontrol med grundvandsboringer Tilsyn med slutfædningen
Materiale udleveret	Årsrapport er sendt til MST efter tilsynet er udført

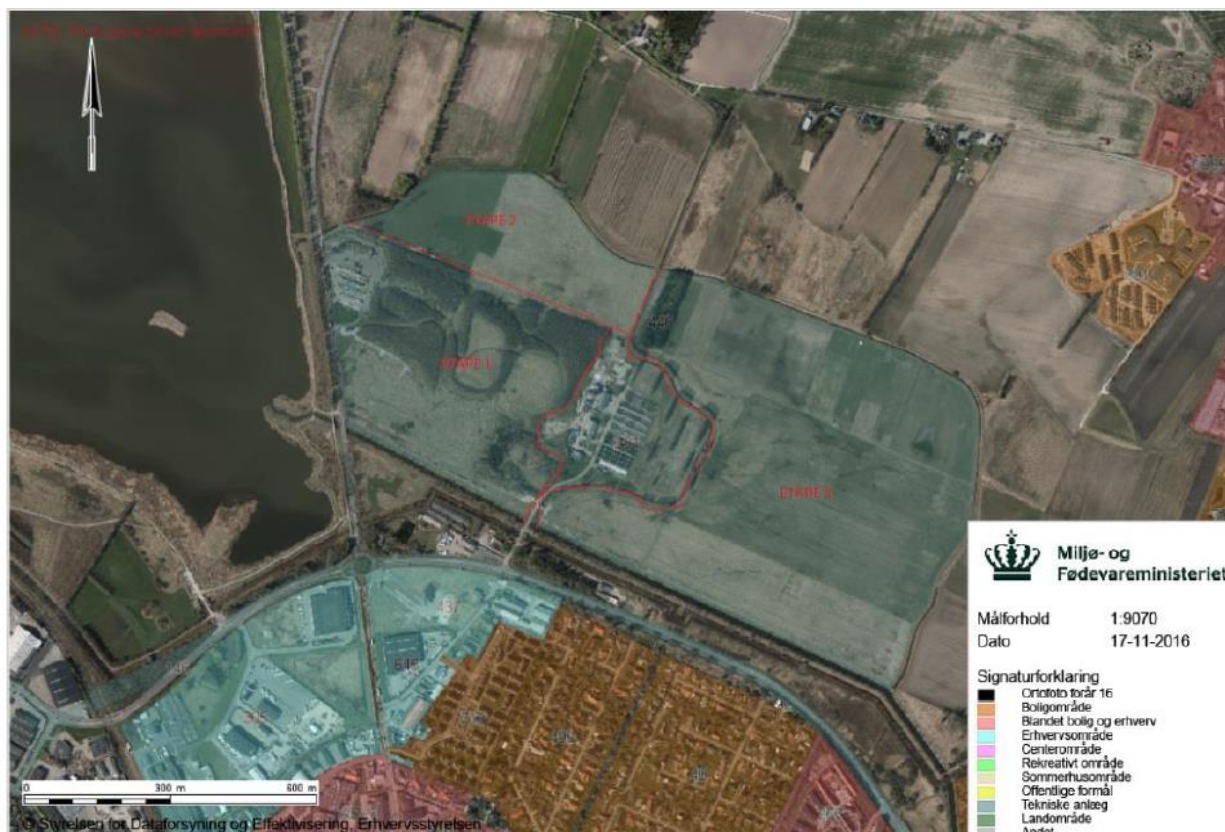
Figur 1 Arealet markeret med gråt og mærket som teknisk anlæg, er placeringen for Lystrupvej Losseplads etape 1, 2 og 3. Etape 3 er aldrig taget i brug til losseplads.
