## Tilsynsrapport til offentliggørelse

| Virksomhedens navn | FMC (Cheminova A/S) |
| Tidspunkt for tilsynet | 7. november 2024 |
| Tilsynet omfattede | <ul style="list-style-type: none"><li>• Gennemgang af spildhændelse den 6. marts 2024</li><li>• Forbyggende vedligehold</li><li>• Tilsyn på KK-plads, Kota-plads, specialdepotet, spildsted MP1-remanens (P2), ændret udtag af hydrolysesvovl (P2)</li></ul> |

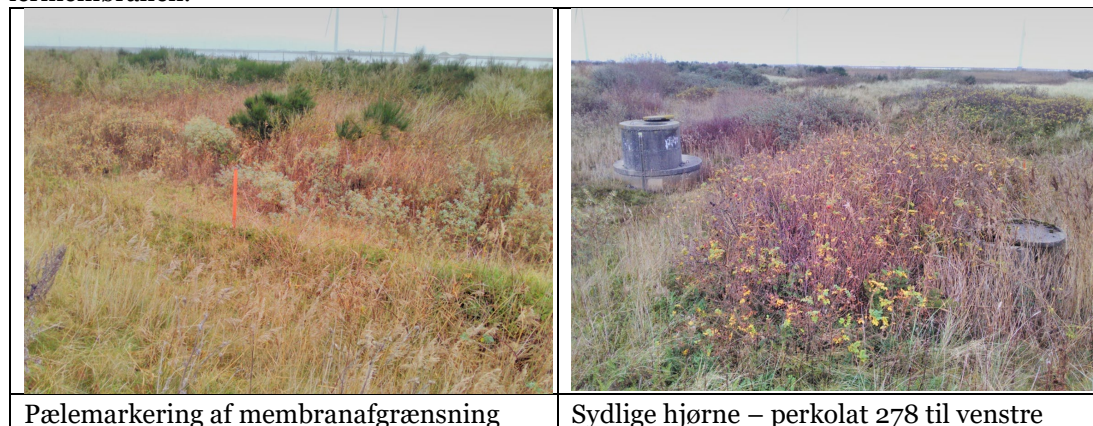
Specialdepotet, herunder det tilknyttede pumpehus blev besigtiget. Styringen af depotets perkolatpumpe og øvrige overvågning er siden sidste tilsyn flyttet til kontrolrummet på Bio-området. Tilsynet runderede depotet og inspicerede bl.a. pejlebrønde og perkolatpumpebrønd. Prøveudtagningsbrønd for grundvand og pejlebrønd til pejling af perkolatstand i det nordøstlige hjørne blev fremvist af den ansvarlige for området. Tilsynet bemærkede at begroningen på den slutaftdækkede overflade falder naturligt ind i landskabet. Den ydre vold er visse steder vanskelig at identificere pga. begroning (f.eks. pil), dog vurderes de orange markeringspæle at markere placeringen af volden og dermed lermembranen.

Pælemarkering af membranafgrænsning

Sydlig hjørne – perkolat 278 til venstre

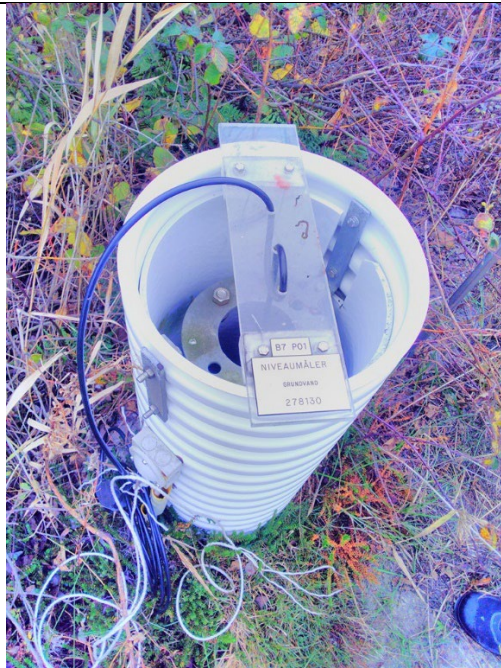
Grundvandspejling og prøvetagningsbrønd (B7P01)

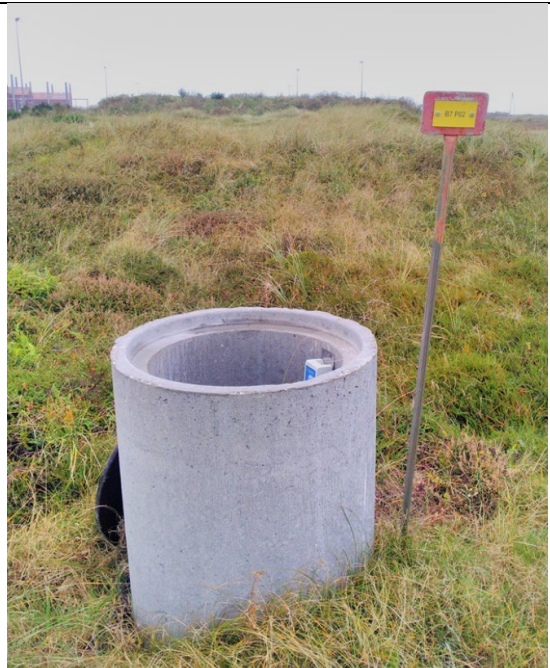
Grundvandspejling (B7P02) nord for depotet.

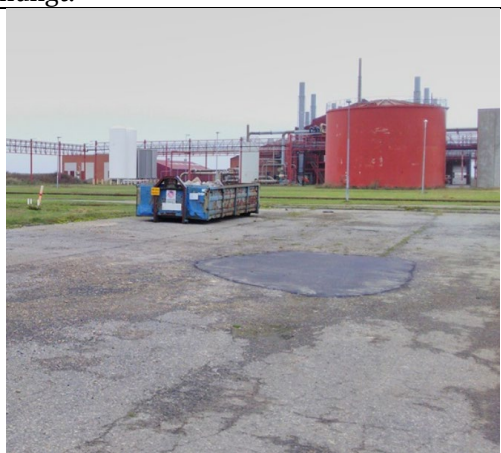
Tilsynet foretog en rundgang på Kota-pladsen der ikke er i drift, men undergår en forureningsundersøgelse. Tilsynet bemærkede, at en container indholdende byggeaffald (beton) står uden overdækning, som påkrævet. Aftalt, at containeren overdækkes hurtigst muligt.

Container med byggeaffald på kotapladsen.

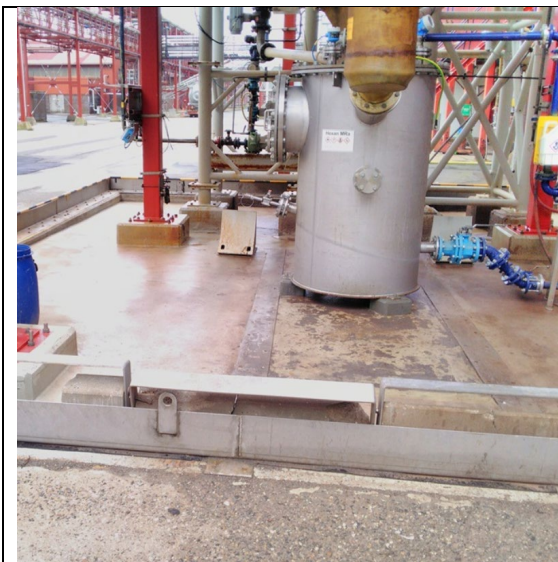
På P2-området besigtigede tilsynet ny placering af svovlgranulering inde på anlæggets hydrolyserum. Der er etableret en midlertidig opkant ved tankgården ved svovlrensingsanlægget v. pumpeforlag B0450. Virksomheden oplyste at der er planlagt en permanent løsning, da den oprindelige løsning med gremokasse ikke længere nødvendiggør mobil opkant.

Pumpeforlag B0450 på P2-anlægget (MRa).  
Mobil opkant i forgrunden.

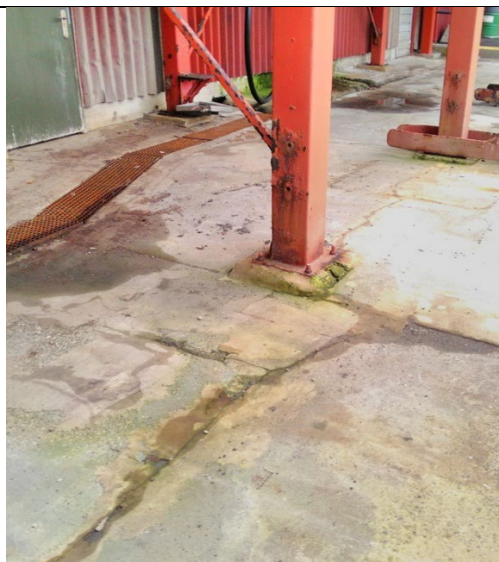
Der blev ført tilsyn med spildsted af MP1-remanens på P2-området. MST konstaterede, at belægningen på P2-området kræver vedligehold for fortsat at opfylde de krav, der stilles i

virksomhedens vilkår H2, da der flere steder ses sprækker og revner i belægningen. Ved aftapningspladsen var der flere, opfugtede revner.

Revner i belægningen på P2 ved plads for  
aftapning.

MST konstaterede på tilsynet, at belægningen på P2-området kræver vedligehold for fortsat at opfylde de krav, der stilles i virksomhedens vilkår H2, da der flere steder ses sprækker og revner i belægningen. MST forventer på den baggrund at indskærpe vilkår H2.

MST indskærper vilkår H2 på baggrund af tilsynet. Indskærpelsen sendes særskilt.

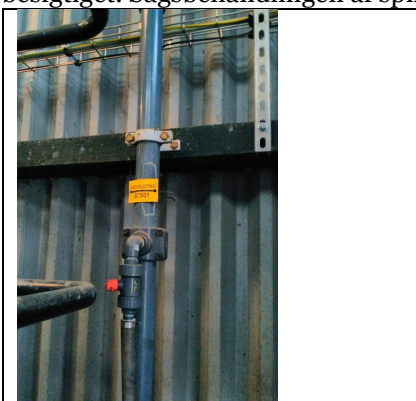
Prøveudtag for perkolat fra Specialdepotet og spildsted for spild af afværgevand blev besigtiget. Sagsbehandlingen af spildet håndteres særskilt.

Prøveudtag (B7S01) i Kulhuset.
