## Tilsynsrapport til offentliggørelse

Virksomheder  
J.nr. 2021 - 673  
Ref. LOBMA/MOKLH  
Dato: 01-09-2022

Virksomhedens navn	Affaldscenter Kjærgårdsmølle
Virksomhedens adresse	Kilenvej 18, 7600 Struer
CVR nummer	14760504
Virksomhedstype	5.4 Deponeringsanlæg >10 t/dag eller kap. >25.000 t
Tidspunkt for tilsynet	9. aug. 2022
Baggrunden for tilsynet	Basistilsyn, anmeldt tilsyn
Varsling af tilsynet	11. feb. 2022
Deltagere fra virksomheden	Peder Møller pladsmand
Øvrige deltagere	Ingen
Tilsynet udført af	Monica Klitgaard Hansen og Louise Bjerregaard Madsen
Tilsynet omfattede	1. Tilsyn med driften af anlægget 2. tilsyn med laguner 3. tilsyn med oplag
Materiale udleveret

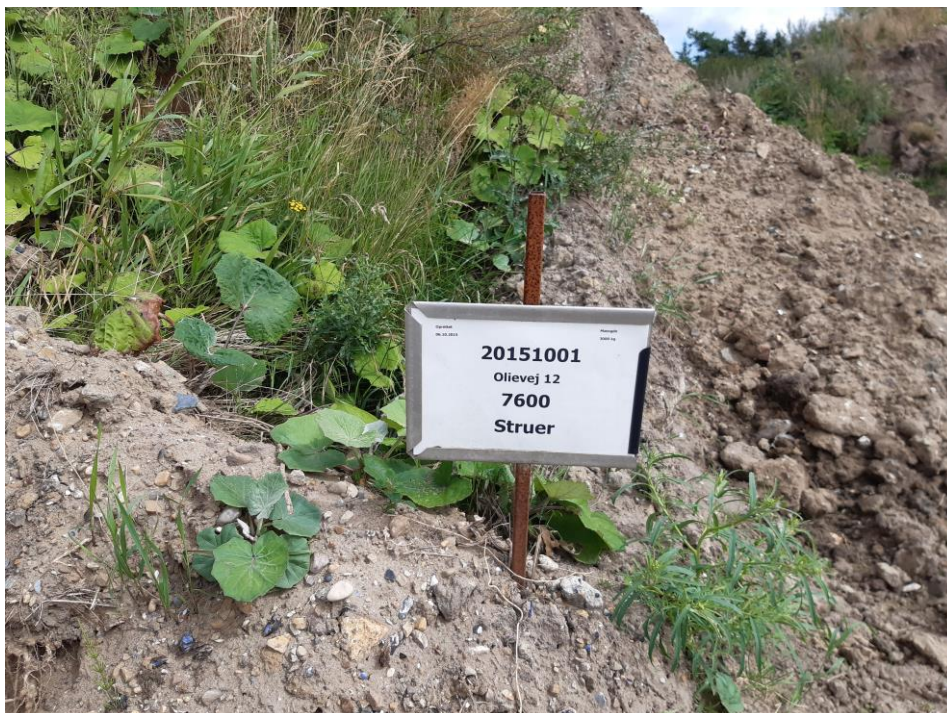
Efter en rundtur af de forskellige jordoplæg, kunne det konstateres, at der manglede skiltning på en samlemile (mile bestående af jordlæs fra forskellige lokaliteter), og at der var jordmiler, som blev modtaget tilbage i 2015, som endnu ikke var påbegyndt rensning og kørt videre ud fra anlægget igen. Det blev forklaret, at rensning af meget lerholdige jorde forurenede med olie, kræver et stort areal, da jorden skal bredes ud i et tyndt lag, for at få ilt nok til al jorden. Der er et lignende parti modtaget i 2019, som heller ikke var påbegyndt rensning, grundet det høje lerindhold og mangel på plads og mandskabsressourcer på jordrenseanlægget.

Efter en gennemgang af arealerne til jordrens og kartering blev der ført tilsyn med journalerne og dokumentationen på de modtagne jordpartier, der lå til rensning. Det var ikke muligt for pladsmanden at finde data om jordmilen fra 2015 på anlæggets computer, da den er modtaget før han stod for registreringer. Pladsmanden vil efterfølgende tilgå

virksomhedens arkiver og eftersende dokumentationen på det modtaget jord med nr. 20151001.

*Figur 3 Skilt på den ældste jordmile på anlægget. Nummeret viser modtaget årstal 2015 og måned oktober og det er første læs modtaget i oktober 2015.*

Jf. vilkår 3.2.10 skal forurenede jord på jordbehandlingspladsen påbegynde rensning inden for en måned fra modtagelse, og jorden må maksimalt befinde sig på anlægget i 5 år fra modtagetidspunktet.

1. Der er jordmiler, hvor der ikke er påbegyndt jordrensning indenfor 1 måned fra modtagelse
2. Der er en jordmille, der har været på anlægget i over 5 år
3. Ikke alle jordmiler har skilte
4. Afløbsriste skal fritholdes for jord og andet, der kan blokere afløbet hertil

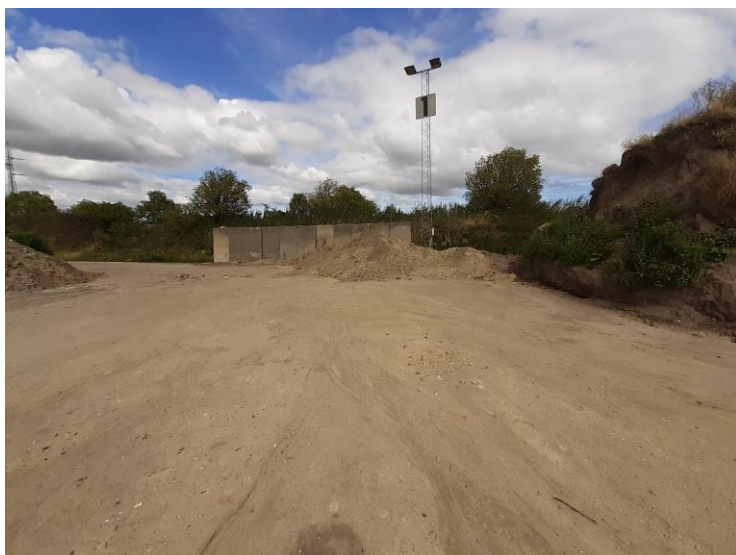
*Figur 4 Areal anvendt til at rense en mindre delmængde af jordpartiet modtaget i 2015. Jordmilen i midten af billedet op mod muren viser den rensede del.*

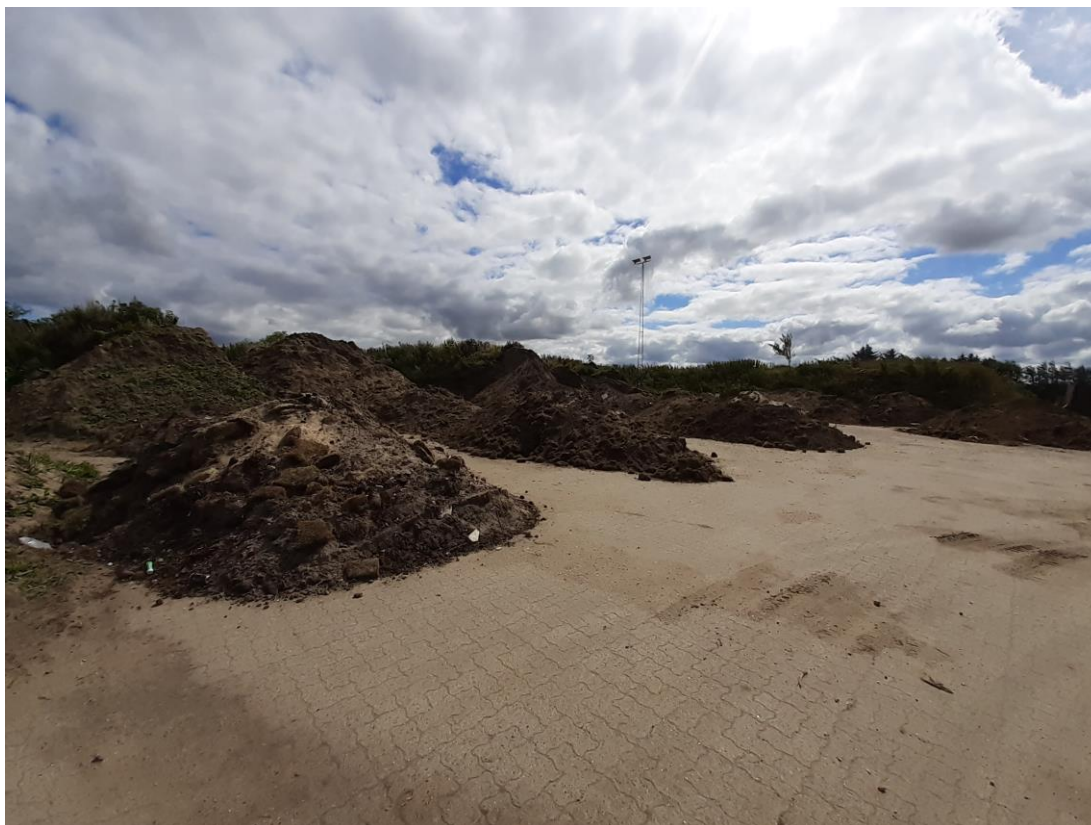
På karteringspladsen var der flere jordmiler af jord modtaget fra kommunens genbrugspladser. Det blev forklaret, at der ikke bestilles prøver straks ved modtagelse, men først når der er samlet et større parti fra den enkelte genbrugsplads.

*Figur 5 Jord modtaget fra kommunens genbrugsstationer som afventer kartering.*

Miljøstyrelsen gjorde opmærksom på, at forurenede jord på karteringspladsen, der ikke kan renses iht. vilkår 3.2.9 i tillægsgodkendelsen af 13. dec. 2005 ikke må henlægges mere end 4 mdr. på karteringspladsen.

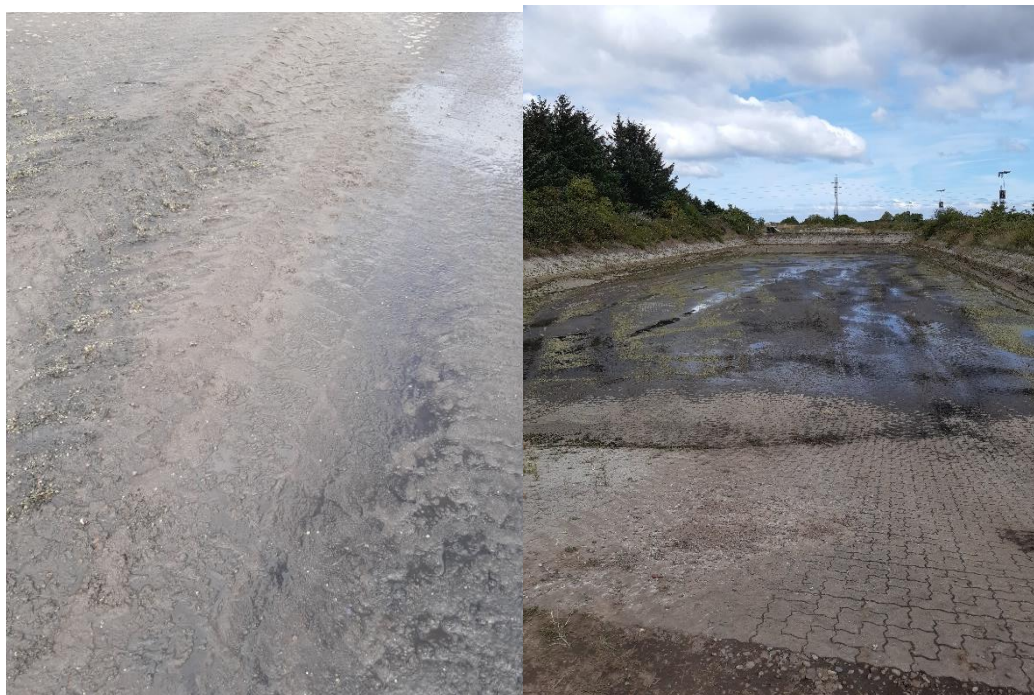
Lagunen til overfladevand fra have og parkaffaldet er blevet tømt inden for de sidste par uger, og belægningen i lagunen kunne inspiceres. Denne lagune synes i god stand, og der var ikke oversvømmelser fra lagunen til de omkringliggende arealet.

*Figur 6 Lagunen til overfladevand fra komposteringspladsen.*

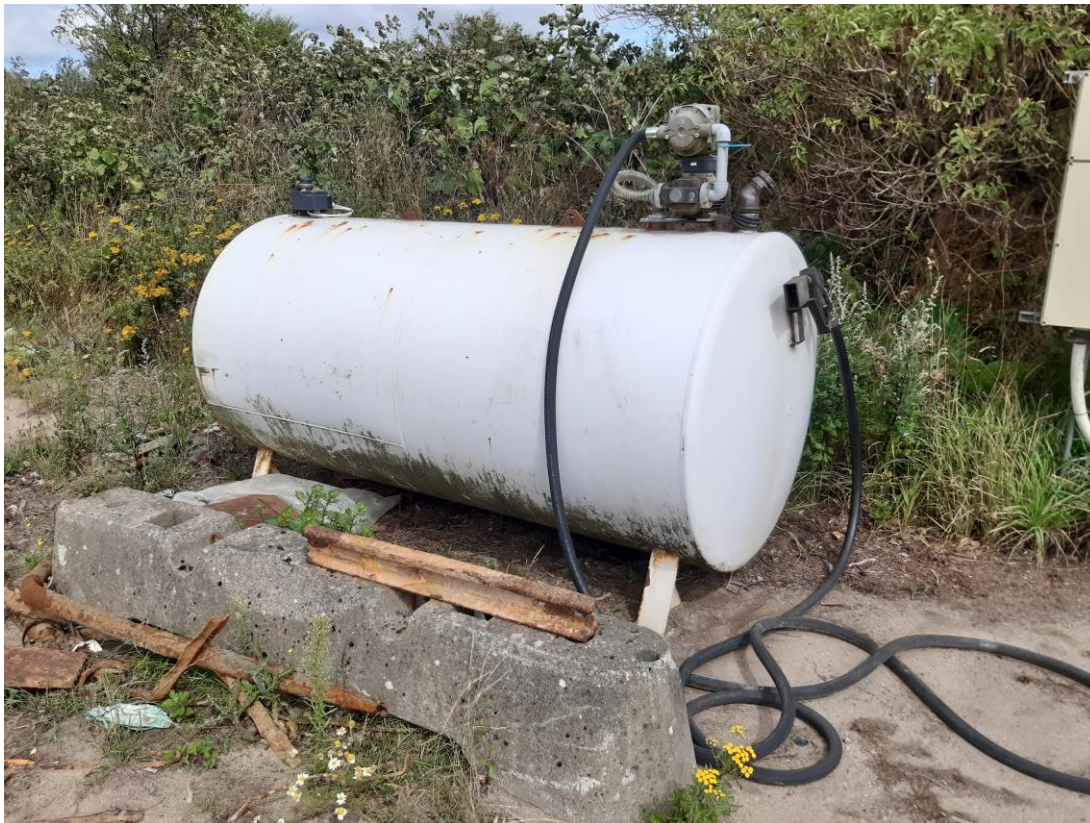
Der er en overjordisk olietank fra 2001 til diesel. Olietanken står inden for SF-stenbelægningen, hvorunder der er membran og dræn med afledning til lagunen, der håndterer overfladevand fra jordreanseanlægget. Belægningen var i fin stand, og der var ingen tegn på spild på belægningen. Det er en fast tank og ikke en mobil dieseltank.

*Figur 7 dieseltank. Der kunne godt foretages en mindre oprydning omkring dieseltanken, men der blev ikke registreret spild på arealet.*

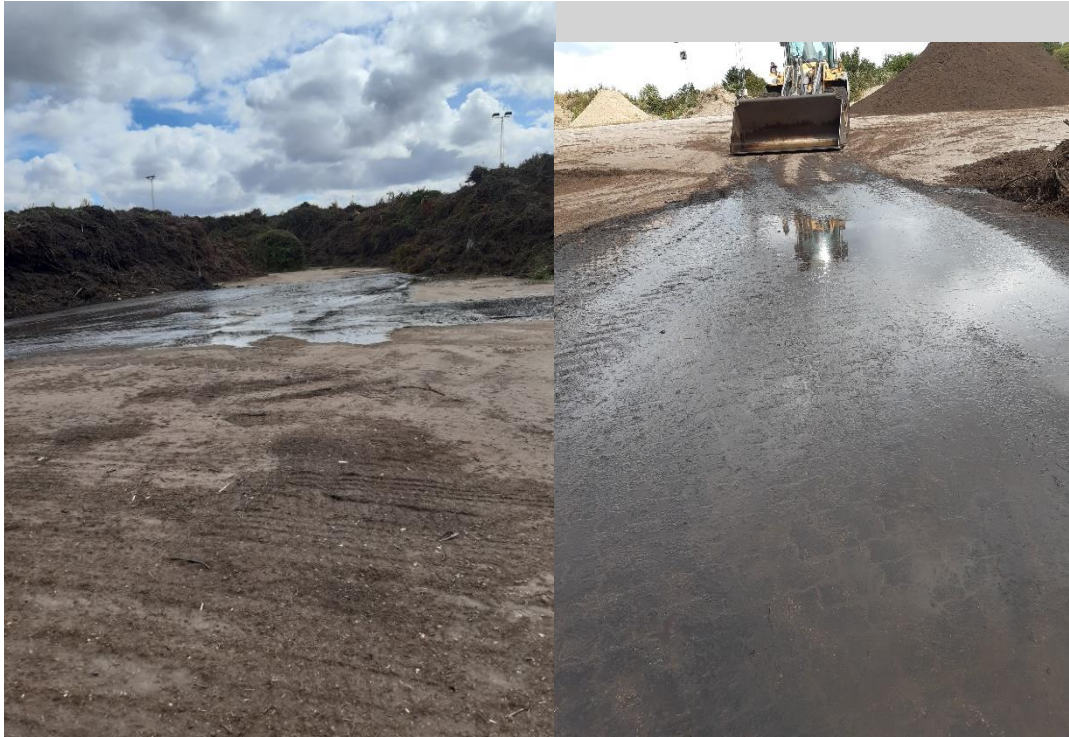
På komposteringspladsen var der et areal, hvor belægningen havde sat sig, hvilket resulterede i en lunke, hvor der stod vand.

Pladsmanden fjernede vandet fra arealet, og den underliggende belægning så stadig intakt ud. Miljøstyrelsen vurderer, at belægningen fortsat kan anses som værende tæt, såfremt at vandet kun skal løbe henover belægningen og ikke opbevares på belægningen. Det vil sige, at der ikke skal stå vand på belægningen jf. miljøstyrelsens vejledning i Forebyggelse af jord og grundvandsforurening på industrivirksomheder ved udvalgte aktiviteter<sup>1</sup>.

*Figur 8 Tv. Lunke med vand på komposteringspladsen. Th. Belægning i lunken.*

Det blev aftalt, at såfremt pladsmanden enten ved pumpning eller vha. en gummiged sørger for, at der ikke står vand i lunken, så vil Miljøstyrelsen ikke kræve, at belægningen udbedres.

På tilsynet aftaltes, at anlægget vil sørge for, at der ikke står vand i lunken på komposteringspladsen.

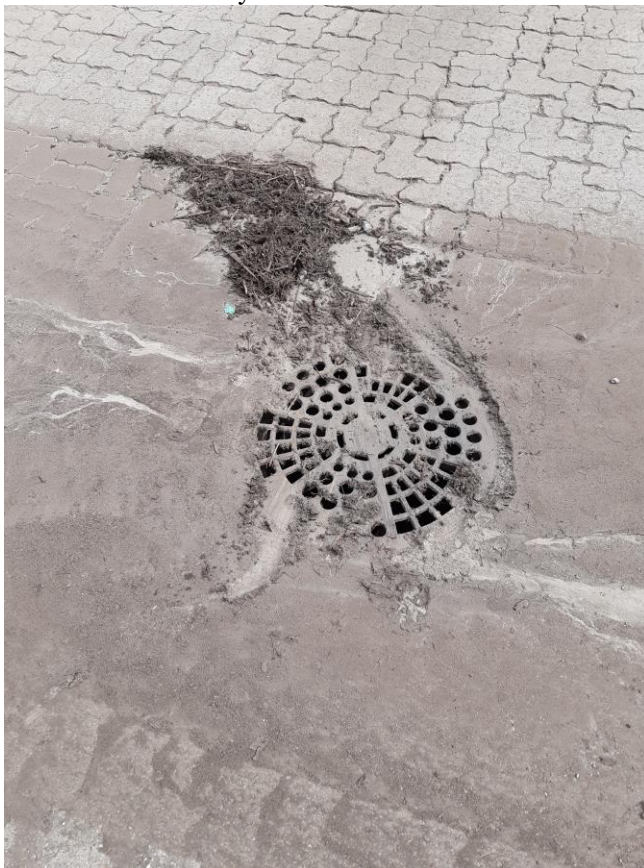
Jordbehandlingspladsen ligger ovenfor og ved siden af pladsen for kompostering. Hældningerne på pladsen er indrettet således, at såfremt afløbsristene ikke er blokeret, så vil vand fra jordbehandling og karteringspladsen ikke løbe ned til milerne på komposteringspladsen. En af disse afløbsriste var på tilsynet blokeret med jord, som blev skrabet af under tilsynet.

*Figur 9 Blokeret afløb, der blev skrabet fri for jord under tilsynet.*
