**Rapport efter miljøtilsyn hos KROGEN AUTO v/ Søren Jørgensen beliggende Krogen 26, 9900 Frederikshavn**

Sagsnummer: GEO-2012-06872  
Dokumentnummer: 8595086

Frederikshavn Kommune har den 21.10.2025 været på miljøtilsyn på ovennævnte virksomhed.

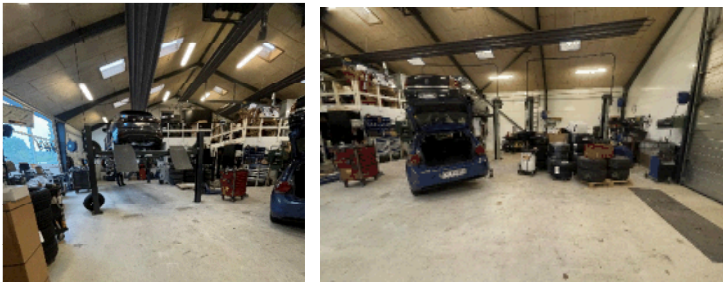
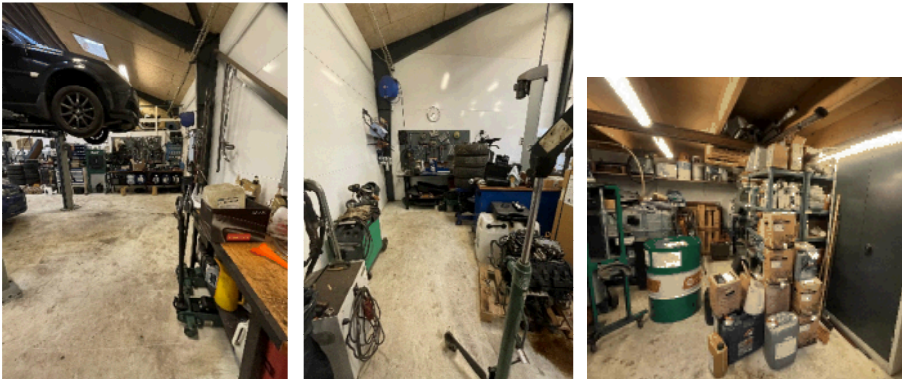
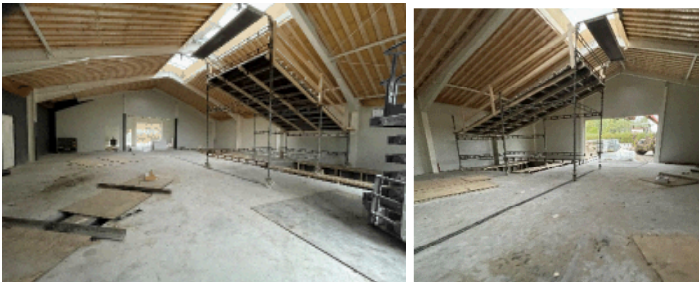
| Kontrolpunkt | Tilsynskommentar |
|---|---|
| Indretning & drift | <p>Autoværksted, hvor der foretages reparation af biler og dækskift. Der foretages ingen undervognsbehandling, autolak eller autovask. Der laves heller ikke pladearbejde, herunder svejsning og maskinel slibning. Se billeder af eksisterende værksted:</p> <p>Værkstedet har i 2024 fået tilladelse til at udvide værkstedet med en tilbygning på i 289 m2. Tilbygningen indeholder ekstra værksted med 4 stk. nye lifte og dækhotel. Udvidelsen forventes udført ultimo 2025. Nedenfor ses billeder af udvidelsen:</p> |

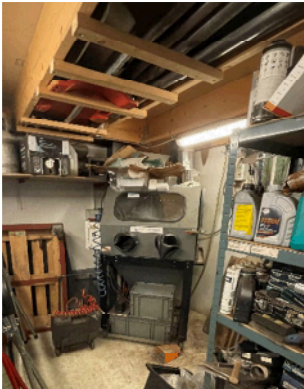
| Kontrolpunkt | Tilsynskommentar |
|---|---|
| Luftforurening | <p>Der er 3 afkast fra det eksisterende værksted:</p> <ul style="list-style-type: none"> <li>-1 afkast uden filter på udstødningsgas. Afkastet er ført 1 meter over tag.</li> <li>-1 mindre afkast fra værkstedets oliefyr.</li> <li>-1 afkast med cyklonfilter fra sandblæseren, hvori bl.a. bremses rengøres.</li> </ul> <p>Afkastet oplyses at være 1 meter over tag. Sandblæseren anvendes ikke længere, men er i stedet erstattet af en vandrenser til rensning af bremses. Vandrenseren er ikke koblet på afkastet - afkastet anvendes derfor ikke pt.</p> |

| | <p>Ifbm. udvidelsen af værkstedet laves der et ekstra afkast uden filter men med trykregulering fra udstødningsgas. Det er et krav at afkastet føres min. 1 m over tagryg jf. Autoværkstedsbekendtgørelsen.</p> <p>Det aftaltes desuden, at afkastet på eksisterende værkstedsbygning til udstødningsgas forlænges til min. 1 m over tagryg.</p> <p>Virksomheden har etableret ventilationsanlæg (varmepumpe) på den nye tilbygning. Ventilationsanlægget kan også køle om sommeren.</p> |

Virksomheden etablerer nyt afkast fra udstødningsgas i den nye tilbygning. Afkastet føres min. 1 m over tagryg, se bemærkning under "Luftforurening" i vedhæftet bilag.

Det aftaltes med virksomheden, at afkast fra udstødningsgas på eksisterende værkstedsbygning også forlænges til min. 1 m over tagryg jf. Autoværkstedsbekendtgørelsen.
