Tilsynsrapport til offentliggørelse

Tilsynsrapport

Virksomhedens navn	Klintholm I/S
Virksomhedens adresse	Klintholmvej 50, 5874 Hesselager
CVR nummer	42574058
Virksomhedstype	5.4 Deponeringsanlæg >10 t/dag eller kap. >25.000 t
Tidspunkt for tilsynet	6. september 2017
Baggrunden for tilsynet	Basistilsyn
Varsling af tilsynet	8. august 2017
Deltagere fra virksomheden	Jørgen Nestor og Martin Johansen
Øvrige deltagere	
Tilsynet udført af	Jens Møller Madsen og Anders Vedel
Tilsynet omfattede	Gennemgang af hele anlægget
Materiale udleveret

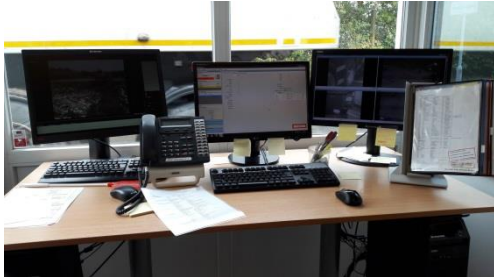
Af ovenstående (venstre) billede fremgår modtagekontrolkontoret.

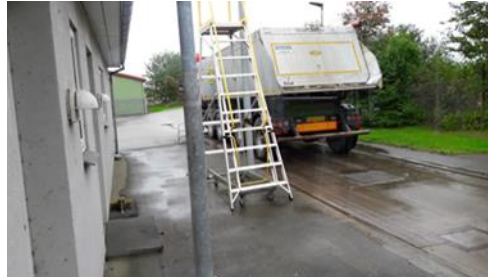
Af billedet til højre fremgår en stige som muliggør, at der kan foretages nærmere visuel inspektion af affald til deponering.

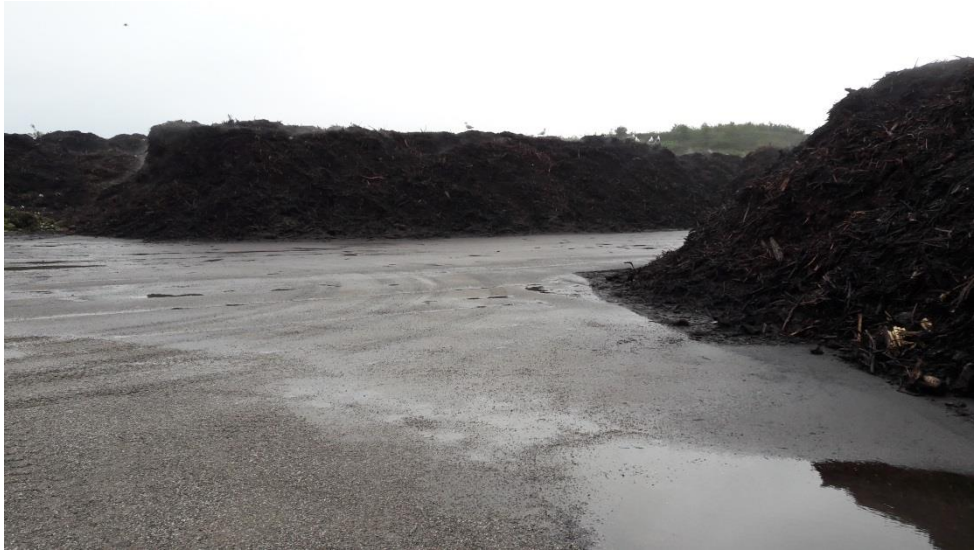
Af nedenstående billede fremgår dele af komposteringsanlægget.

Tilsynet med komposteringsanlægget gav ikke anledning til bemærkninger.

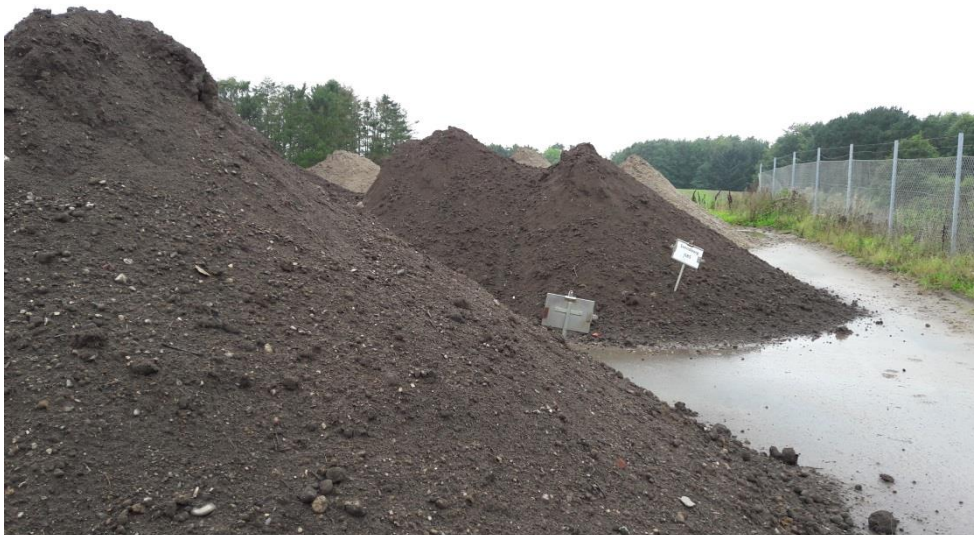
Af nedenstående billede fremgår jordpartier fra jordbehandlingsanlægget.

Der er tydelig afmærkning af jordpartierne.

Tilsynet med jordbehandlingsanlægget gav ikke anledning til bemærkninger.

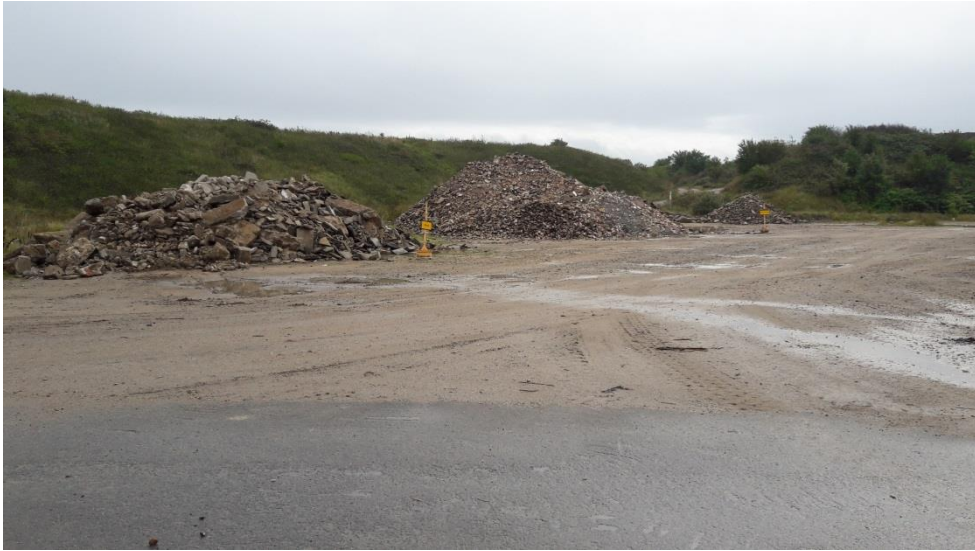
Af nedenstående billede fremgår dele af pladsen for oparbejdning af byggeaffald.

Tilsynet gav ikke anledning til bemærkninger.

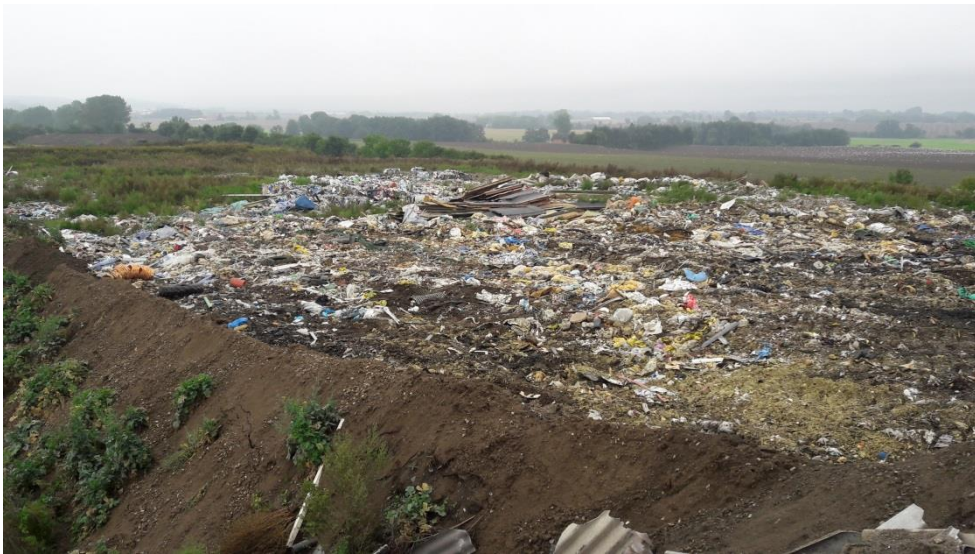
Af nedenstående billede fremgår etape 3.1 for blandet affald.

Tilsynet gav ikke anledning til bemærkninger.

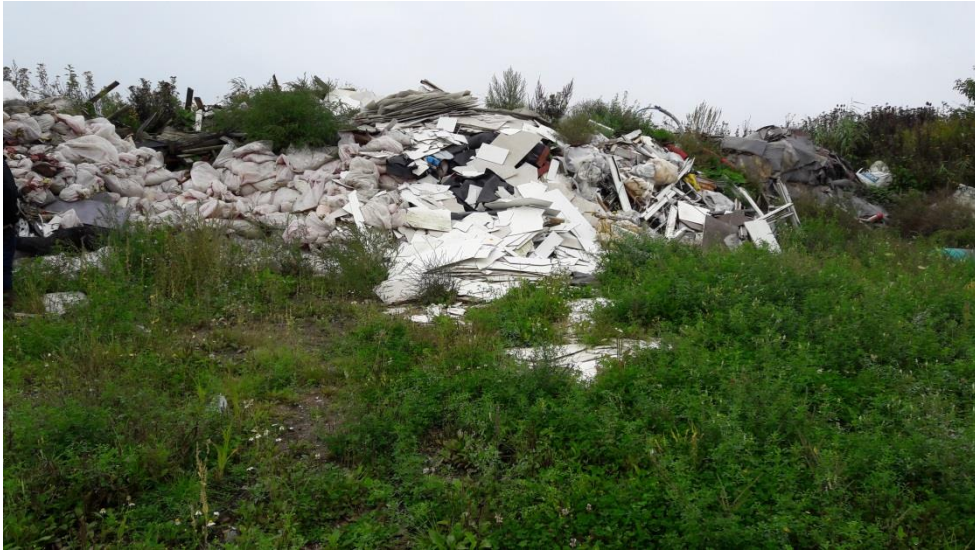
Af følgende billede fremgår, at der på etape 1.2 er indrettet en celle for deponering af PCBholdig affald.

Tilsynet gav ikke anledning til bemærkninger.

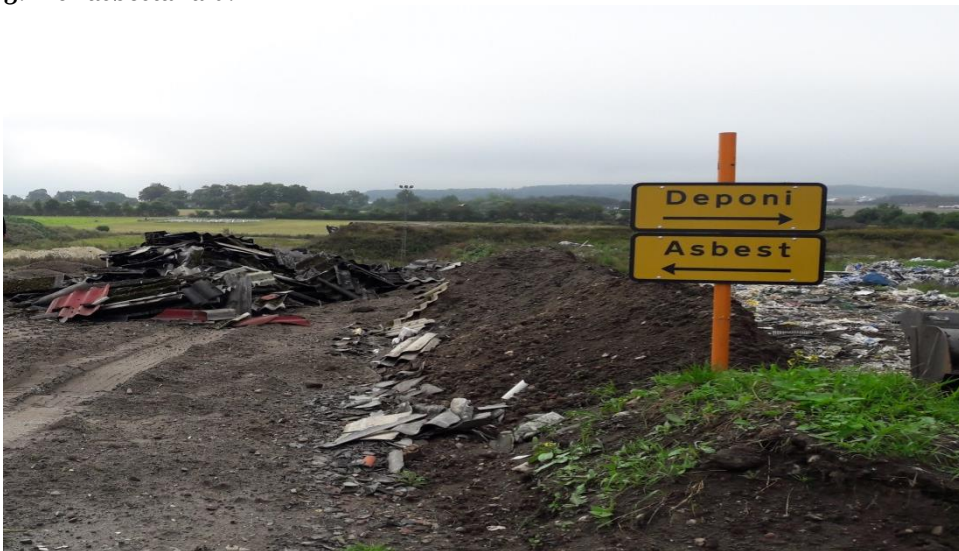
Af nedenstående billede fremgår adskillelsen mellem etaper 3.1 for blandet affald og etape 3.2 for asbestaffald.

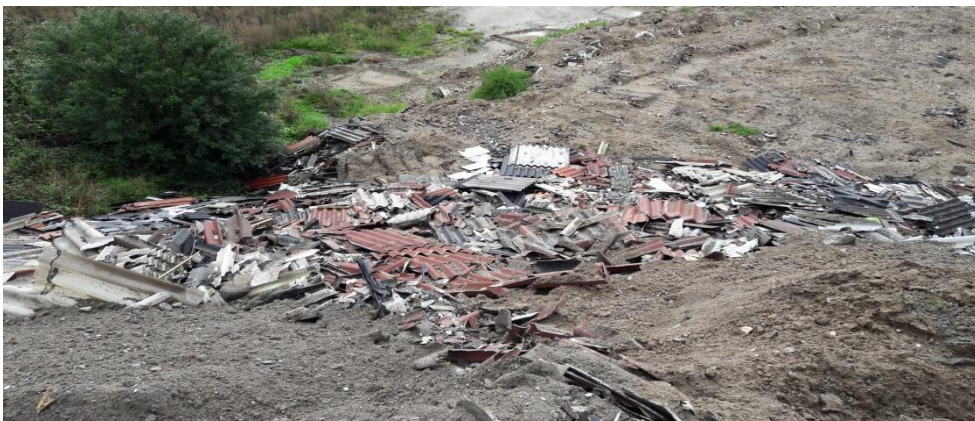
Af nedenstående billede fremgår etape 3.2 for deponering af asbestaffald.

Tilsynet gav ikke anledning til bemærkninger vedrørende deponering af asbestaffald.

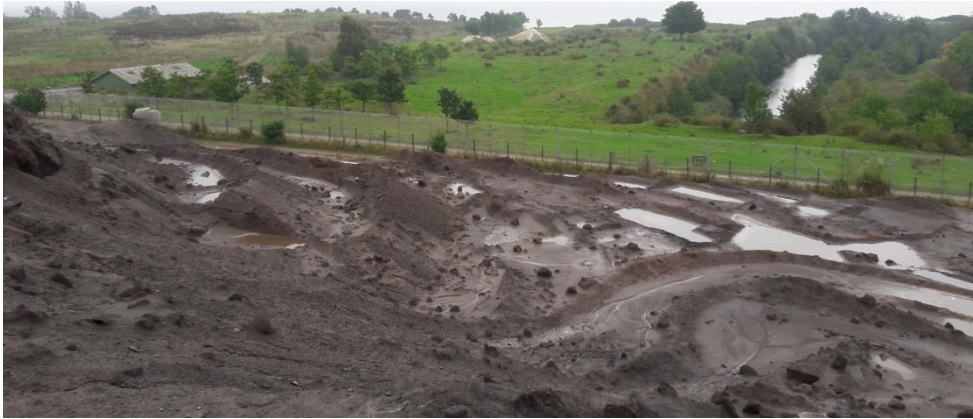
Af nedenstående billede fremgår etape 2.2 hvorpå der deponeres bariumholdigt boremudder.

Tilsynet gav ikke anledning til bemærkninger vedrørende deponering af boremudder.

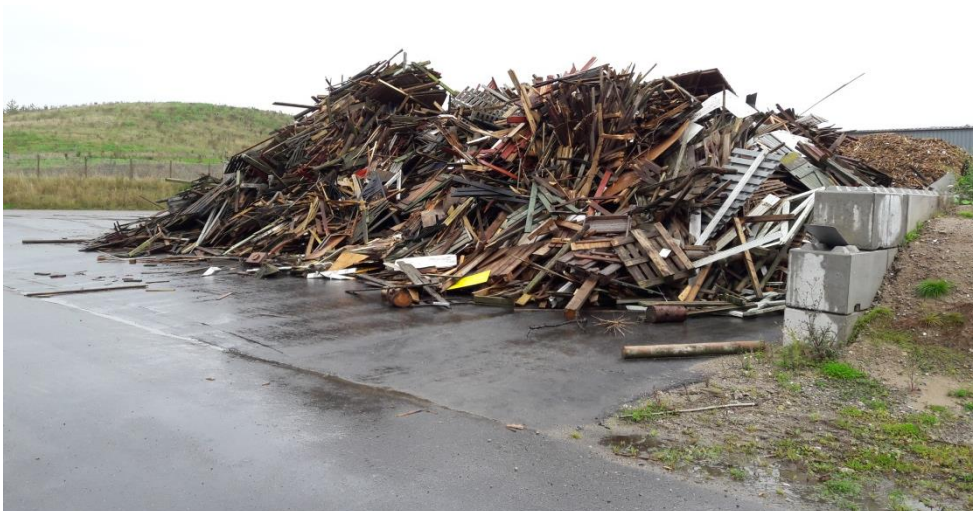
Af nedenstående billede fremgår oplag af trykimprægneret træ, som sendes til forbrænding i Tyskland.

Der foreligger ikke en godkendelse af dette oplag.

1. Der foreligger ikke en godkendelse til oplagring af trykimprægneret træ.
2. Det aftales, at alle ovennævnte boringer opdateres således, at der leves op til kravene i ovennævnte bekendtgørelse nr. 1260 af 28. oktober 2013.

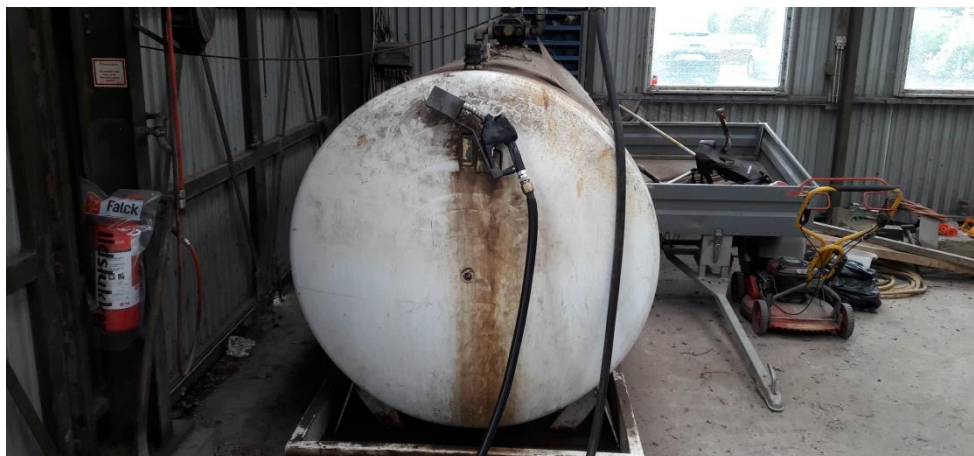
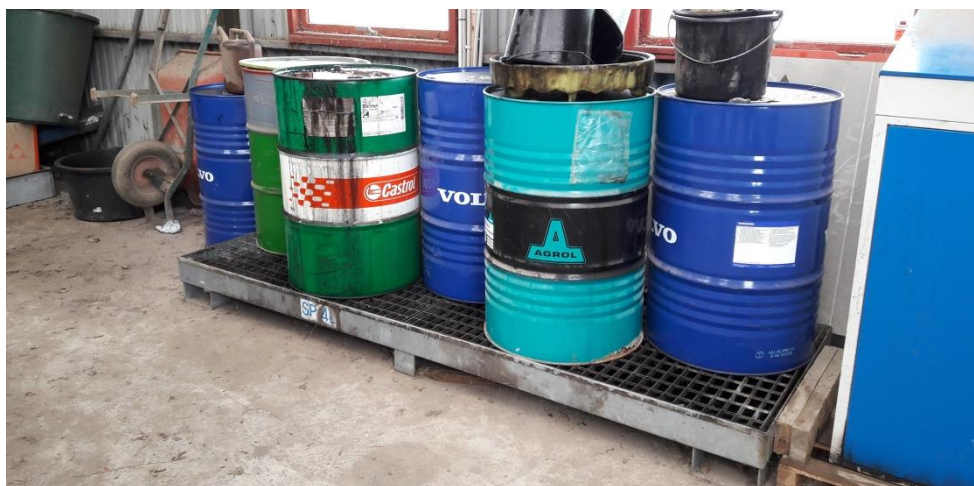
Diesel tank og tromler med olie opbevares i bygninger med tæt gulvbelægning, hvorfra der ikke er afløb. Tanken står på en spildbakke med mulighed for opsamling af mindre spild.

Af nedenstående billeder fremgår dieseltank og tønder med olie m.v.

Tilsynet gav ikke anledning til bemærkninger

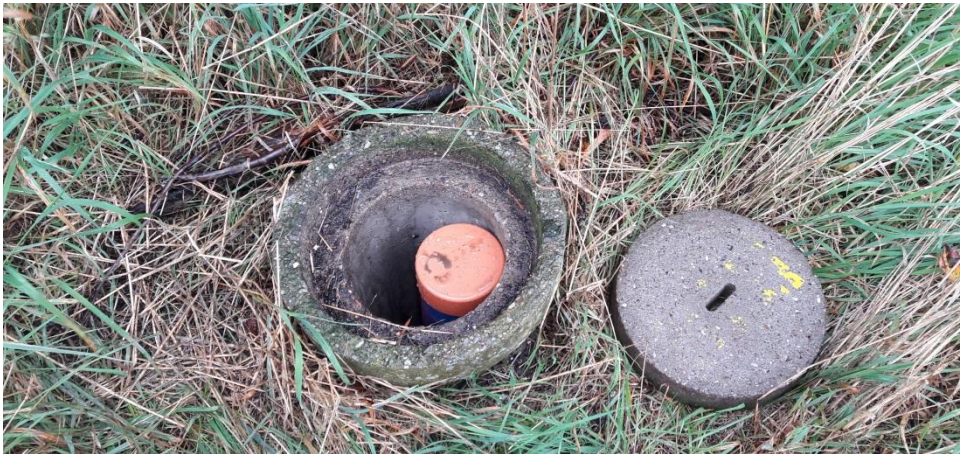
Af nedenstående billede fremgår boring B 16 – opstrøms boring for monitorering af grundvand.

Boringen er ikke aflåselig og boringen er ikke afsluttet mindst 0,5 m over terræn.

Boringen er ikke indrettet med elektronisk læsbar mærkning af boringen til identifikation DGU nr. og filternummerering.

Desuden aftales, at alle boringer påsættes læsbar mærkning.

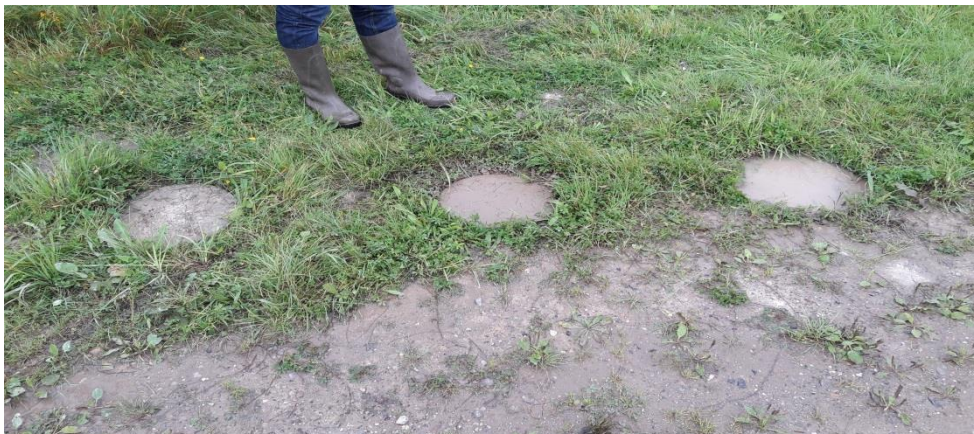
Af nedenstående billede fremgår boring K 2, som er en boring nedstrøms for etape 3.

Der er tre borer, idet der udtages grundvandprøver i 3 niveauer i boring K 2.

Boringerne er ikke aflåselige og er ikke afsluttet mindst 0,5 m over terræn.

Boringerne er ikke indrettet med elektronisk læsbar mærkning af boringen til identifikation DGU nr. og filternummerering.

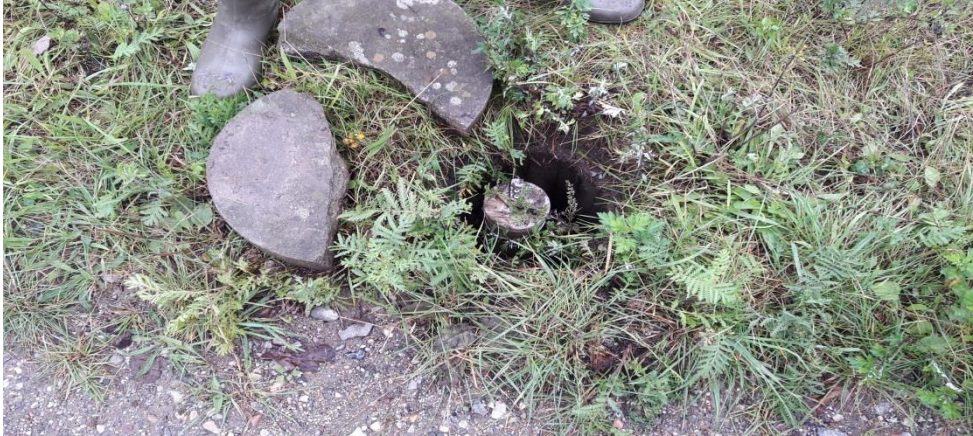
Af nedenstående billede fremgår boring K 3, som er placeret nedstrøms for etape 0, 2.2, 2.1 m.v.

Det bemærkedes, at dækslet til boringen var gået i stykker.

Boringen er ikke aflåselig og den er ikke afsluttet min. 0,5 m over terræn.

Boringen er ikke indrettet med elektronisk læsbar mærkning af boringen til identifikation DGU nr. og filternummerering.

Det aftales endvidere, at der påsættes nyt dæksel på boring K 3.

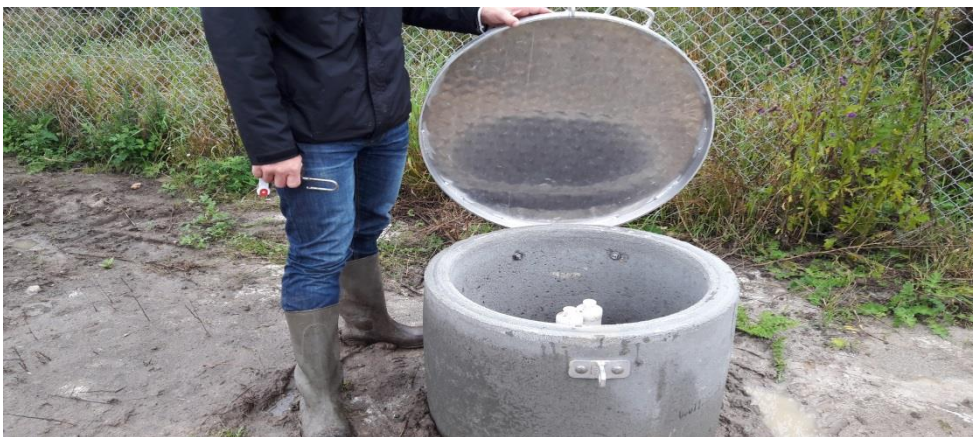
Af nedenstående billede fremgår boring K 15, som er en ny boring der er etableret som opstrøms boring for etape 7.

Ovennævnte boringer K 13, K14 og K 15 er alle afsluttet 0,5 m over terræn og er udstyret med aflåselige staldæksler.

Boringerne er ikke indrettet med elektronisk læsbar mærkning af boringen til identifikation DGU nr. og filternummerering.

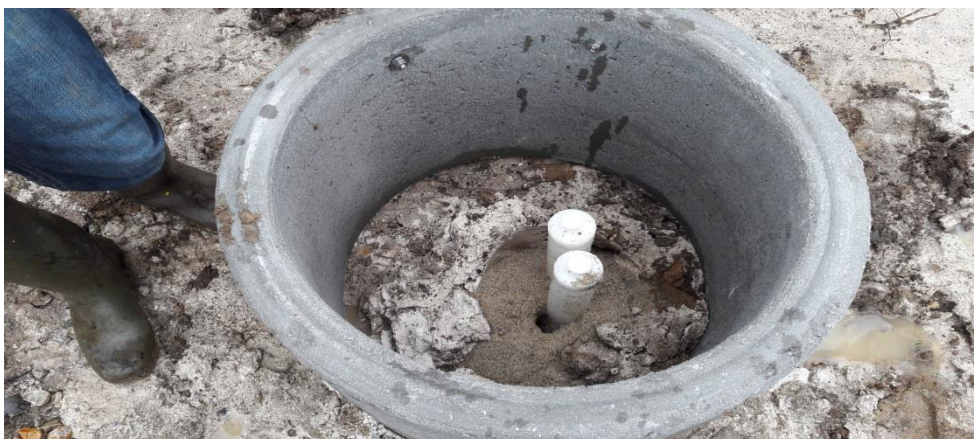
Af nedenstående billede fremgår boring K 14, som er en ny boring, der er etableret nedstrøms for etape 7.

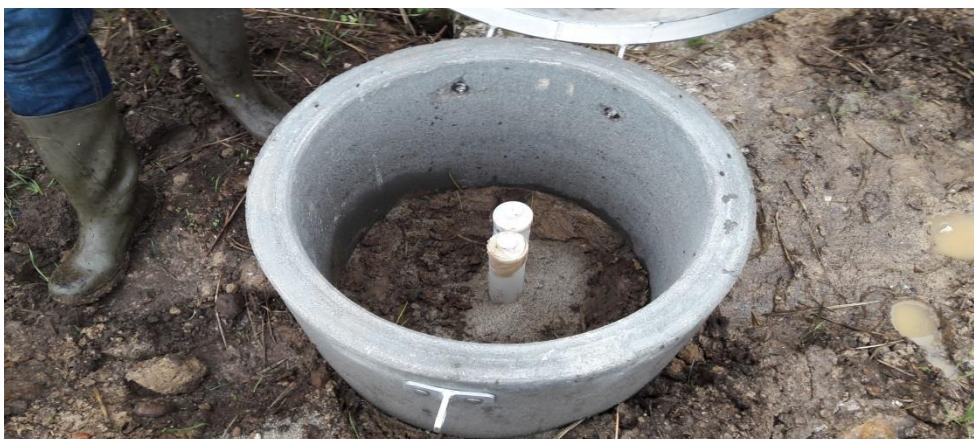
Af nedenstående billede fremgår boring K 13, som er en ny boring, der er etableret nedstrøms for etape 7.
