## Tilsynsrapport til offentliggørelse

### Tilsynsrapport

Virksomhedens navn	Dybdal Losseplads
Virksomhedens adresse	Ribevej 9b, 6500 Vojens
CVR nummer	32882250
Virksomhedstype	5.4 Deponeringsanlæg >10 t/dag eller kap. >25.000 t
Tidspunkt for tilsynet	13. juni 2024, kl 10-12
Baggrunden for tilsynet	Basistilsyn
Varsling af tilsynet	Varslet med brev den 4. juni 2024
Deltagere fra virksomheden	Anne Bjerrum Juhl, Provas
Øvrige deltagere	John Skov, DGE (Rådgiver for Provas)
Tilsynet udført af	Jonathan Holst Viskum Madsen Marianne Bager
Tilsynet omfattede	<ul style="list-style-type: none"><li>Gennemgang af virksomhedens arealer</li><li>Tilsyn med gasmotor</li><li>Besigtigelse af boringer og spildevandssystem</li><li>Opfølgning på brev vedr. PFAS</li></ul>
Materiale udleveret	-

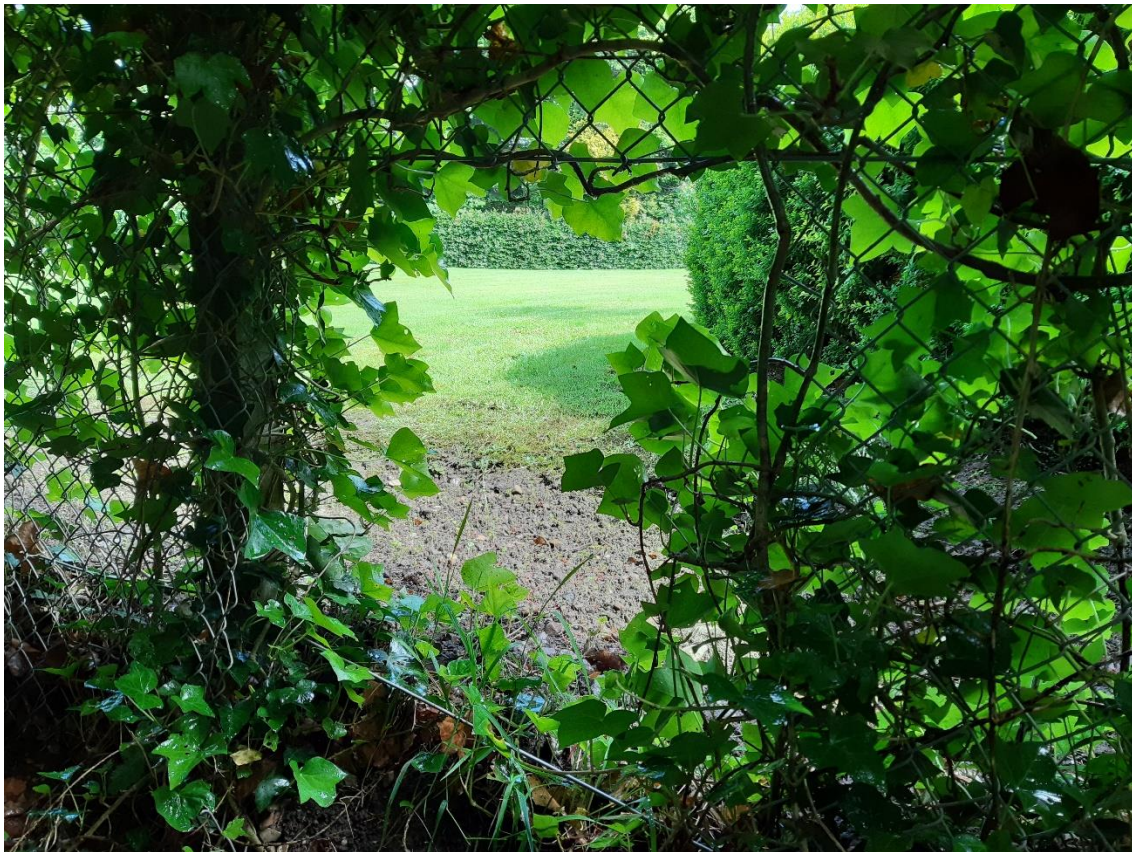
Som nævnt er anlægget aflåst og der er hegn omkring hele anlægget. Hegnet blev besigtiget flere steder langs anlæggets østlige grænse. De fleste steder så hegnet stabilt velholdt ud. Et enkelt sted blev et hul i hegnet observeret, som vist nedenfor på figur 2. Hullet ser menneskeskabt ud og er formentlig lavet af naboen hvis have hullet giver adgang til.

*Figur 2: Hul i hegnet der omkranser deponeringsanlægget*

Miljøstyrelsen forventer at hullet snarest er lukket, og opfordrer Provas til at indgå i dialog med naboen vedr. hullet, således dette ikke gentager sig. Ud over hullet i hegnet har naboen beplantet hegnet med efeu. På tilsynet blev det observeret at hegnet belastes af slyngplanten, og Miljøstyrelsen opfordrer til at Provas holder øje med denne hegnsektion, og evt. indgår i dialog med naboen om at beskære planterne således belastningen på hegnet mindskes.

1. Beskadiget hegn skal repareres, og Miljøstyrelsen opfordrer til dialog med nabo om hegnet og den efu der gror på hegnet. Hegnet skal være repareret inden 4. september 2024.

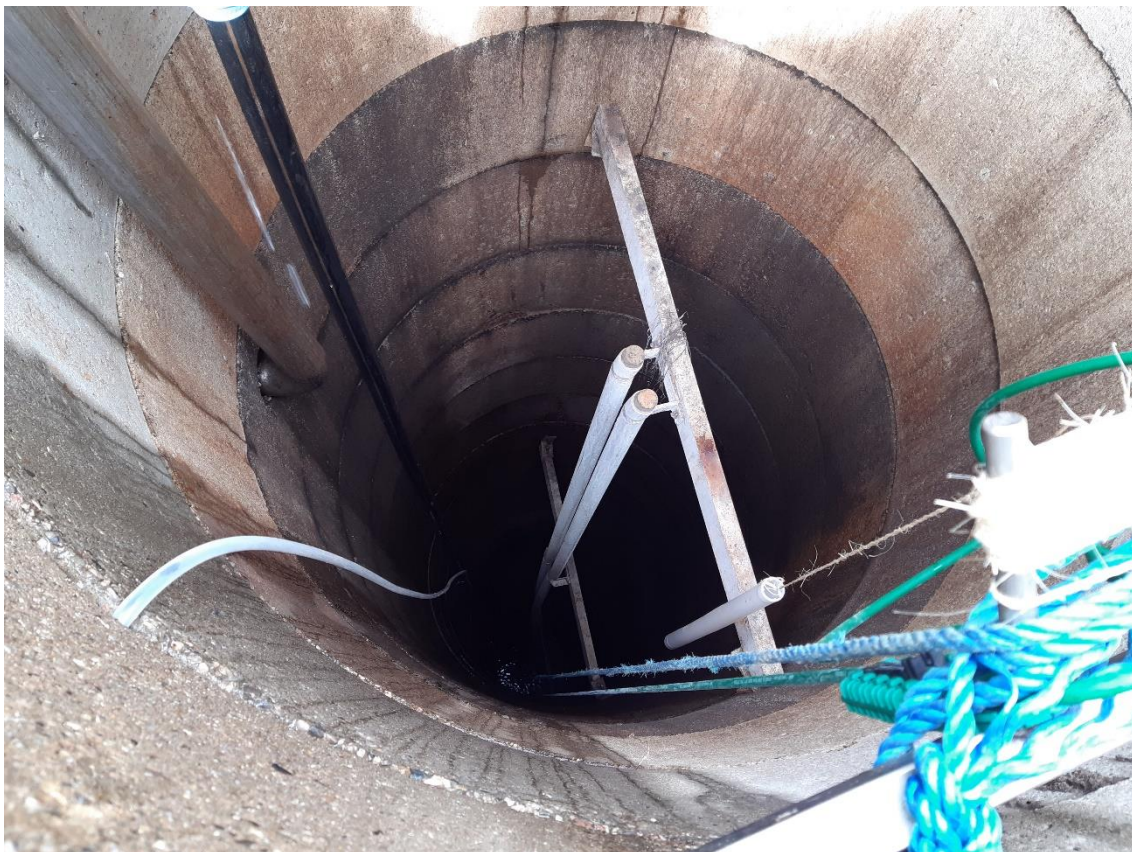
Perkolatbrøndene er opbygget af betonringe, og blev besigtiget på tilsynet. Et af fokuspunkterne var at observere om der var sket forskydninger i ringkonstruktionen, som kunne indikere at konstruktionen var blevet ustabil. Der blev ikke observeret nogen forskydninger, og brøndene forestod stabile.

*Figur 3: PB1 set oppefra uden forskydninger i ringkonstruktionen*

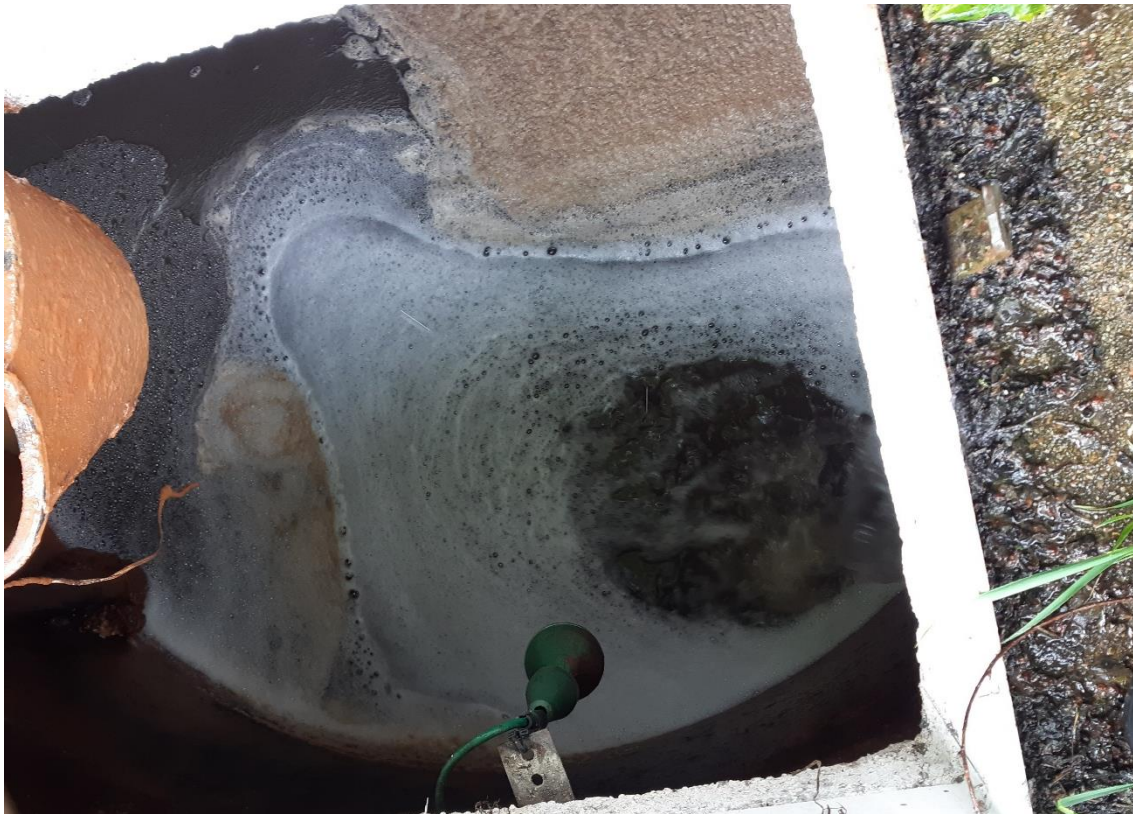
*Figur 4: Samlebrønd ved siden af P2*

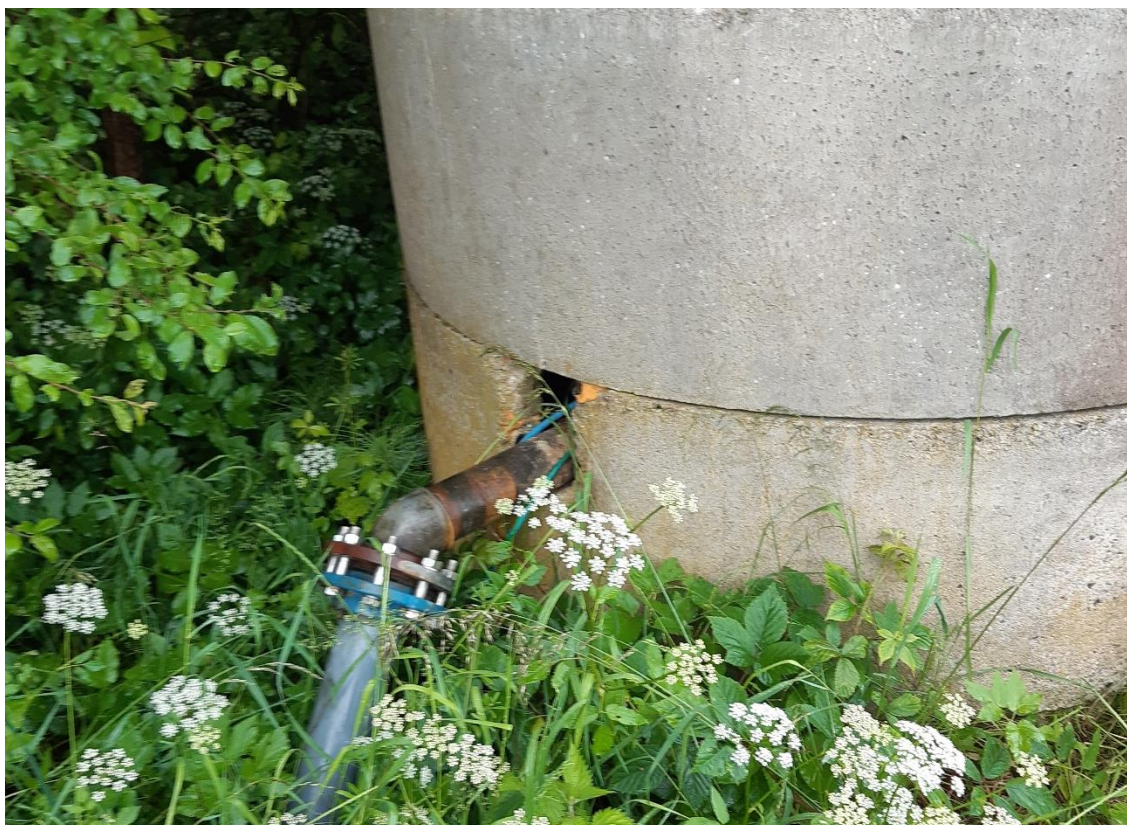
På siden af perkolatbrønden P2 blev et hul observeret. Det lignede umiddelbart at hullet tidligere har været udfyldt med en form for skum, og Miljøstyrelsen opfordrer til at hullet igen udfyldes enten på lignende vis eller med en mere permanent løsning.

*Figur 5: Hul i siden på perkolatbrønden P2*

2. Hullet i P2 skal være repareret senest den 4. september 2024.
3. Miljøstyrelsen skal informeres ved længere driftstop på anlægget

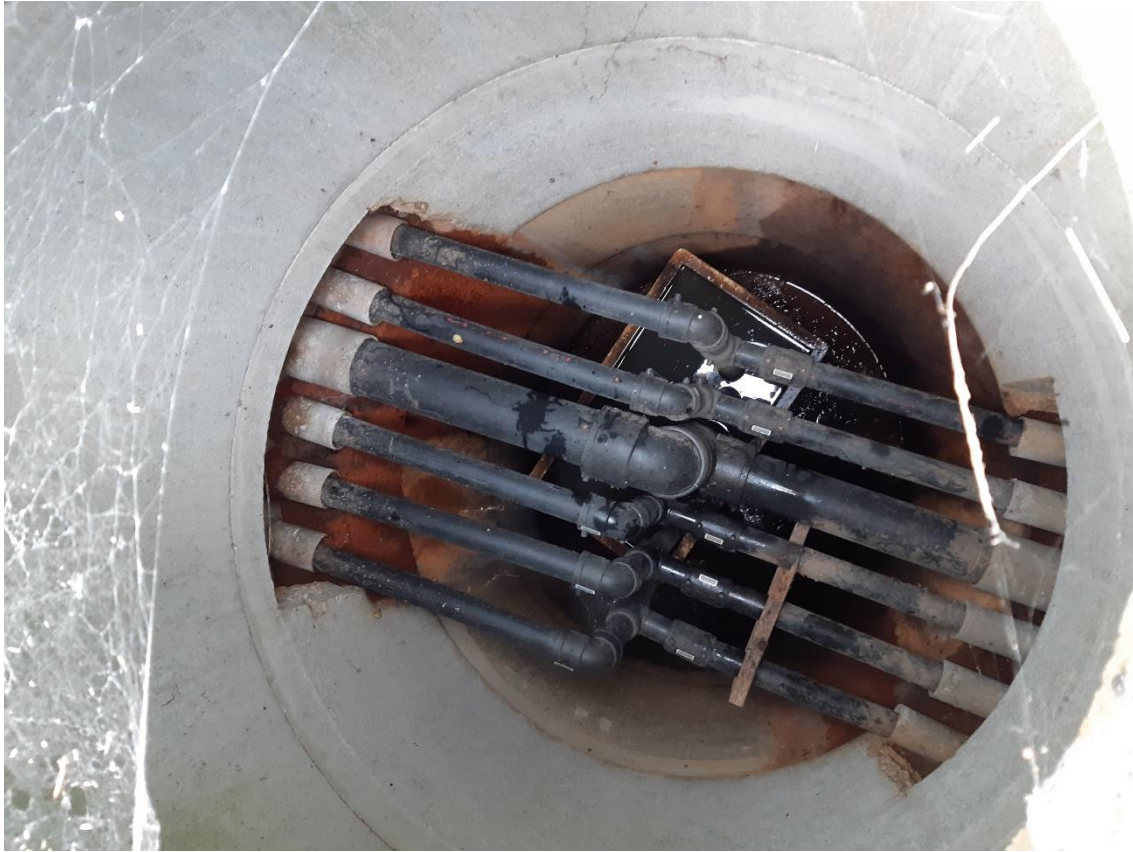
Der produceres stadig en vis mængde gas fra affaldet deponeret på Dybdal Losseplads. Gasindvindingen blev påbegyndt i 1995, og anlægget driftes i dag af Deponigas Aps. Rundt om på anlægget er flere gasbrønde, som indsamler gassen, hvorfra den pumpes til gasanlægget beliggende i et par containere på anlæggets nordlige side. Her udnyttes gassen til elproduktion. Herudover blev en brønd med 6 rør besigtiget. Det var på tilsynet uklart hvad formålet helt præcist var med denne brønd.

*Figur 6: Brønd med rørlægning til gas*

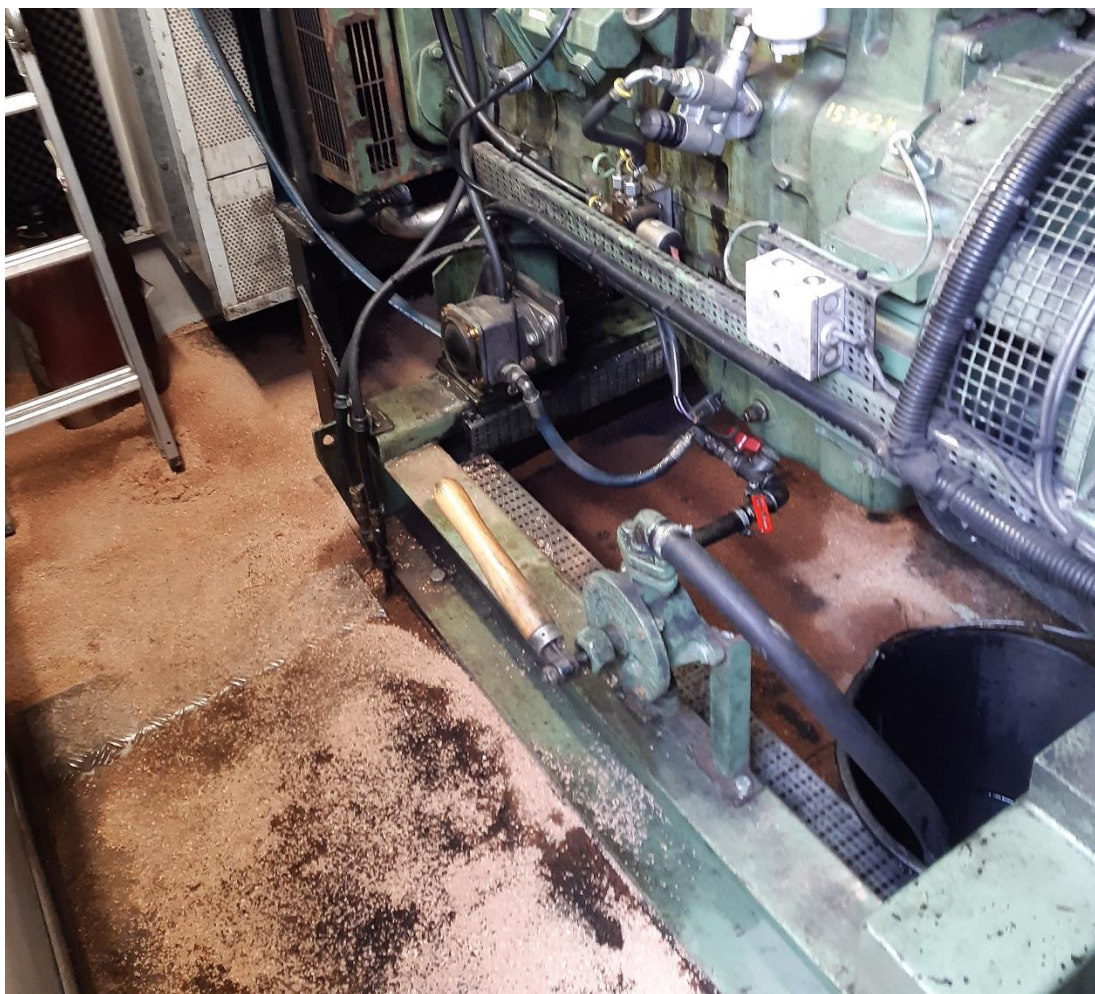
Som tidligere nævnt er gasmotoren placeret i en container på anlæggets nordlige side. På tilsynet blev et mindre spild under motoren observeret, hvorfor der var strøet grus ud over dele af gulvet for at binde spildet. Herudover er en dieseltank placeret inde i containeren. Det er tidligere fastslået at tankens volumen er mindre end opsamlingskarret.

*Figur 7: Oliespild omkring gasmotor*

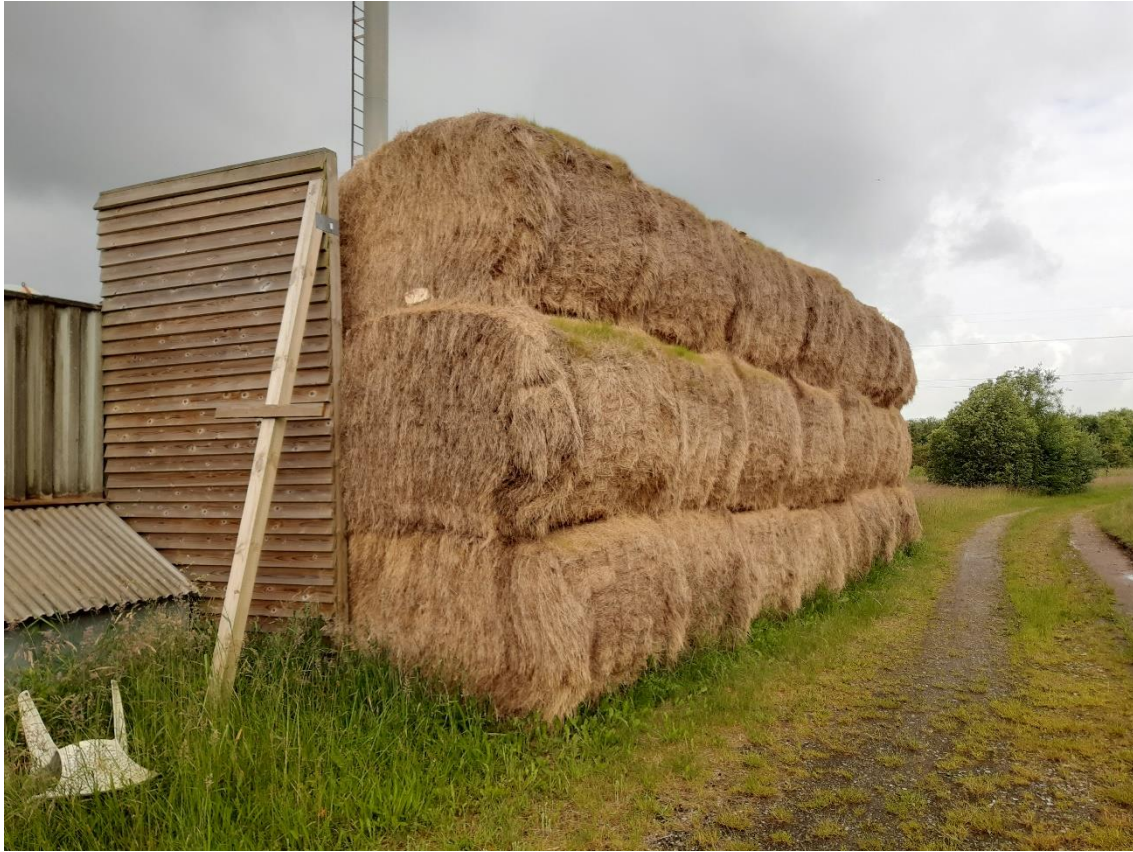
Der har tidligere været klager over støj fra gasmotoren, som resulterede i et påbud fra Miljøstyrelsen om reduktion af støjen. Dette førte til opsætningen af støjskærme rundt om motoren. I 2022 blev disse af en borger konstateret væltet under en storm, hvorfor dele af skærmene siden er blevet erstattet af bigballer.

Der har ikke været støjklager i 2023, hvormed det må konstateres, at erstatningen med bigballer har reduceret støjen.

*Figur 8: Støjtæppe af bigballer*

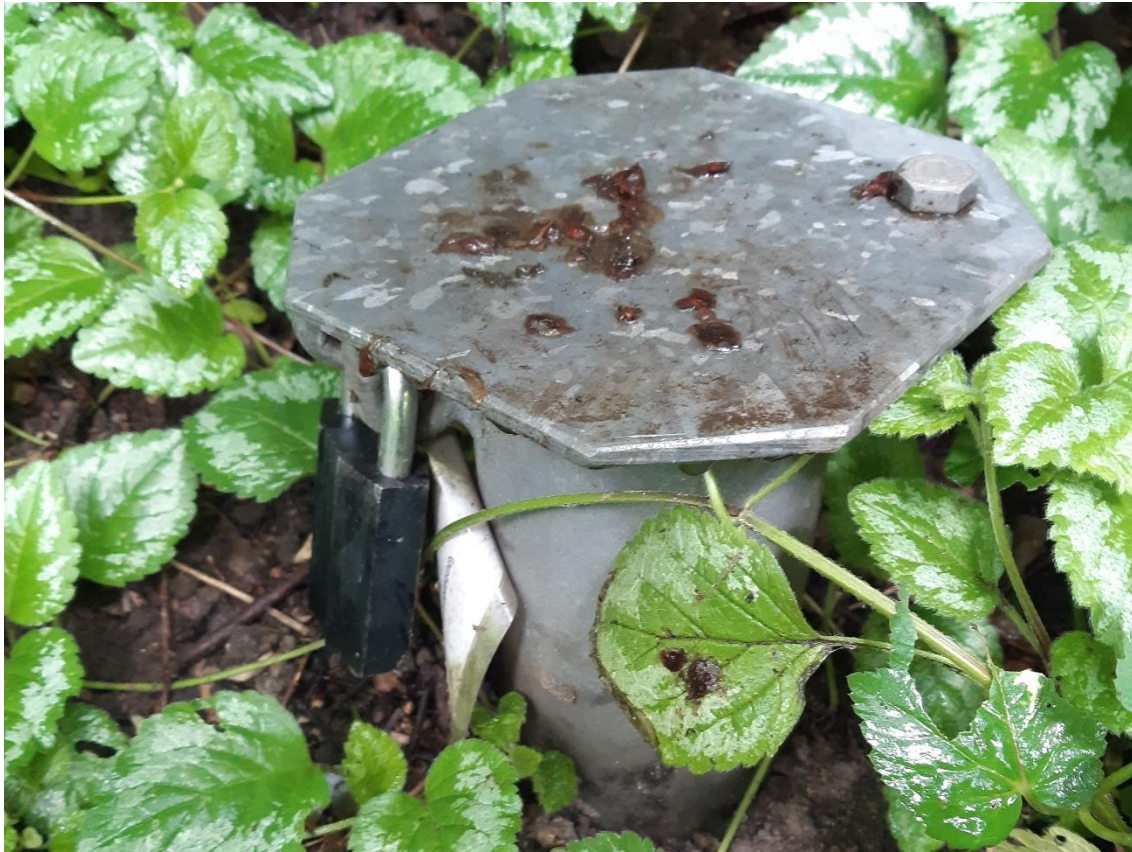
Enkelte monitoringsboringer blev besigtiget på tilsynet og var aflåste med angivelse af boreringsnummer.

*Figur 9: Aflåst grundvandsboring K10*
