Tilsynsrapport til offentliggørelse

Virksomheder
J.nr. 2019 - 2000
Ref. LOPED / ADHAU
Dato: 25.04.2024

| Virksomhedens navn | Frederiksværk Affaldscenter |
| Virksomhedstype | 5.4 Deponeringsanlæg >10 t/dag eller kap. >25.000 t |

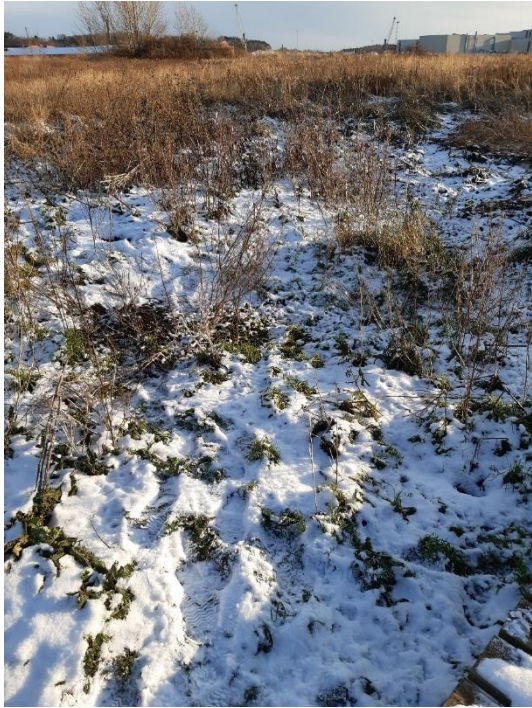
Miljøstyrelsen fik forevist et biocover beliggende i deponiets sydlige del (Biocover B2). Som det fremgår af nedenstående foto 1, var komposten i biocoveret sunket en del. Tidligere lå gangbroen i højde med top af komposten. Det blev ved tilsynet aftalt, at Halsnæs Kommune lægger mere kompost på biocoveret. Kommunen bedes orientere Miljøstyrelsen, når dette er gjort. Det blev desuden aftalt, at kommunen fremover holder regelmæssigt øje med tykkelsen af komposten i alle deponiets biocovere.

Foto 1: Biocover B2 i deponiets sydlige del. Af billedet fremgår, at komposten er sunket en del i dette biocover i forhold til gangbroen, da gangbroen tidligere var i højde med top af komposten.

1. Halsnæs Forsyning fremsender dokumentation for den endelige tykkelse af slutafdækningen, som blev miljøgodkendt den 07.09.2021 til Miljøstyrelsen.
2. Halsnæs forsyning fremsender oplysninger om top og bund af filterindtag for borerne P13, P4, K1, K2, K3, K4 og K5 til Miljøstyrelsen. Hvis ikke disse data kan findes, bedes deponiet meddele det til Miljøstyrelsen. Deponiet bedes selv ændre oplysninger for deres grundvandsboringer i Jupiter-databasen.
3. Halsnæs Forsyning fremsender tegning af cyaniddepotets placering til Miljøstyrelsen.
4. Halsnæs Kommune lægger mere kompost på biocoveret B2.

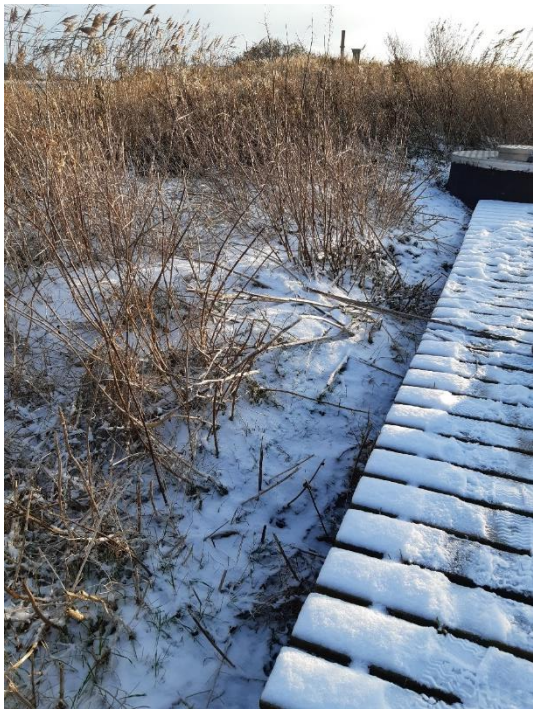
Foto 2: Biocover B5 i deponiets vestlige del, beliggende tæt på kanten af deponiet. Af billedet fremgår, at komposten stadig står højt her i forhold til broen.

Miljøstyrelsen fik desuden forevist biocover B5 (se foto 2). Biocoveret ligger på toppen af deponiet ved deponiets vestlige kant. Det blev ved tilsynet kort vendt, om årsagen til at komposten ikke er så nedbrudt i B5 som i B2 kan være, at gassen siver ud langs siden på deponiet?

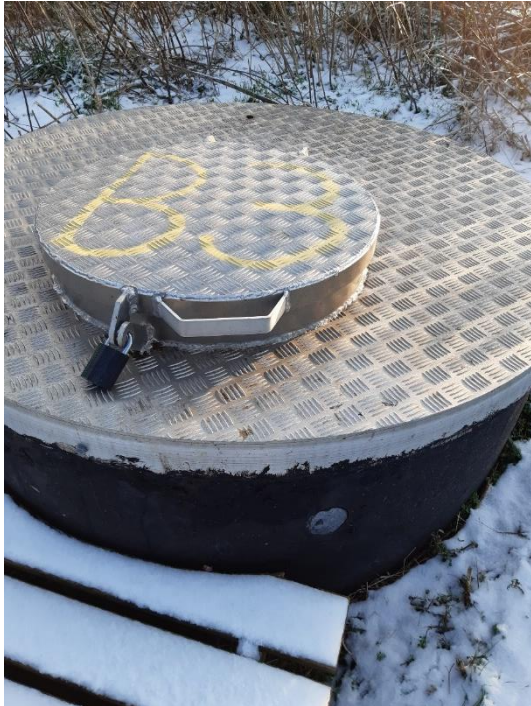
Foto 3: Låg på gasbrønd ved biocover B3. Ved tilsynet fremstod deponiets biocovere inkl. broer og brønde i fin stand.

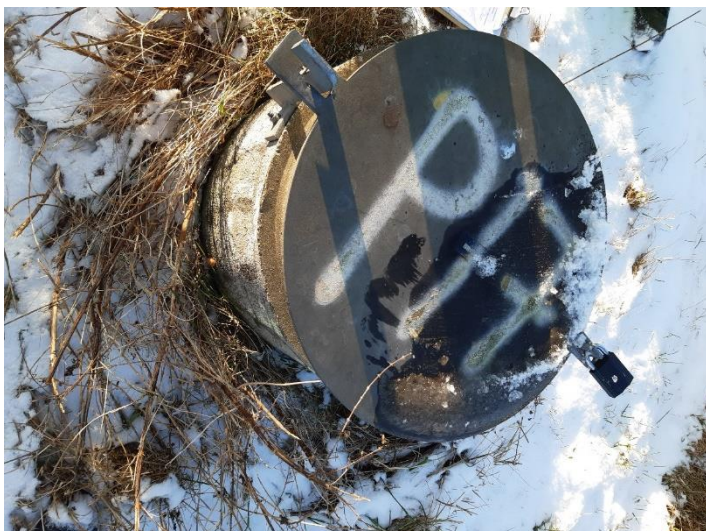
Miljøstyrelsen fik forevist perkolatboring P17, som benyttes til pejling af perkolatstanden i deponiet, se foto 4 og 5. Boring P 17 var etableret med brøndring og låg med lås. I P17 var anbragt en niveaumåler til kontinuert måling af perkolatstand i deponiet. Niveaumåleren sender besked ved hjælp af radiosignal. Sensorerne er på grund af perkolatets egenskaber indkøbt særligt modstandsdygtige.

Foto 4:Perkolatboring P17

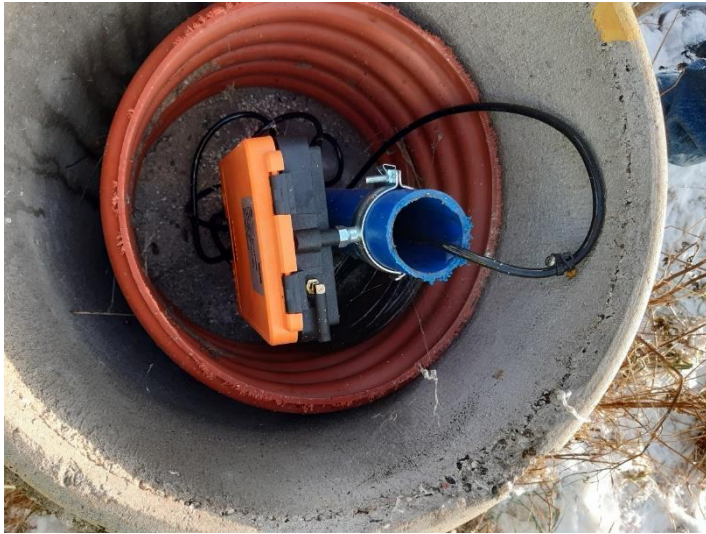
Foto 5: P17 er forsynet med niveaumåler til kontinuert måling af perkolatstanden i deponiet.

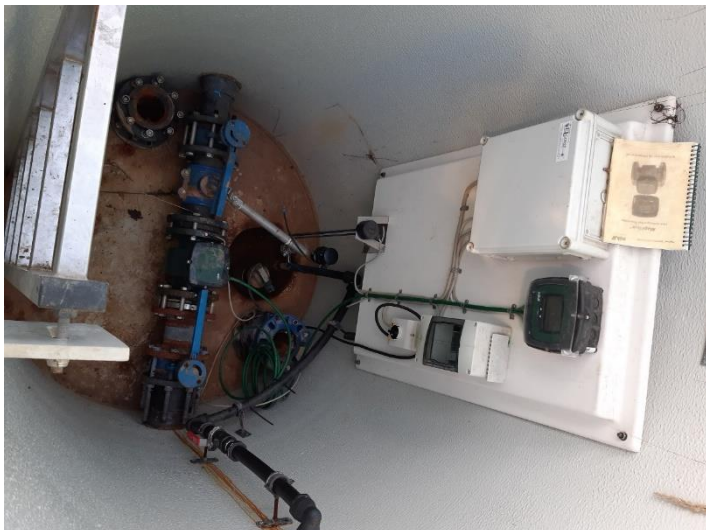
Foto 6: Det indre af perkolatpumpebrønd ved lystbådehavnen

Miljøstyrelsen fik forevist en pumpebrønd (foto 6) beliggende ved drænstreng C i nærheden af lystbådehavnen. Halsnæs Forsyning oplyste, at perkolat i den nærliggende drænstreng D pumpes til kloak via en anden pumpebrønd.

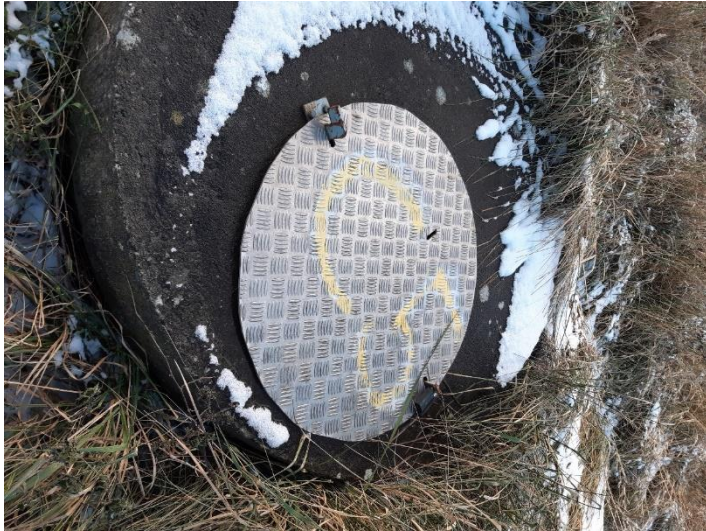
Foto 7: Perkolatbrønd C5 i deponiets vestlige del.

Miljøstyrelsen fik desuden forevist perkolatpumpebrønd C5 (foto 7), som var etableret med låg og lås på brønden. Brønden er beliggende ved drænstreng C, og drænene i denne del af deponiet er ved en tidligere lejlighed blevet tætnet, så evt. metangas i drænene kan ledes til deponiets biocovere, hvor det omdannes til CO₂.

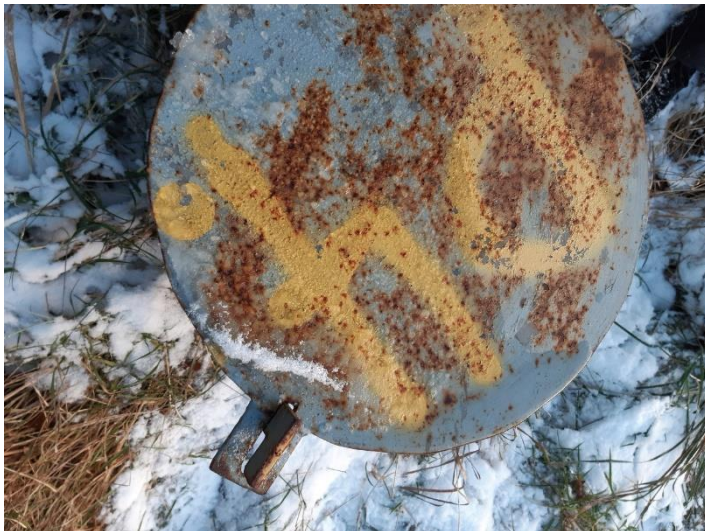
Miljøstyrelsen fik forevist den gamle grundvandsboring P4 (se foto 8 og 9), som sammen med den gamle boring P13 nu fungerer som nye opstrømsboringer for deponiet i forbindelse med den nye revurdering af deponiets miljøgodkendelse fra 2023.

Foto 8: Der var låg og lås på grundvandsboring P4.

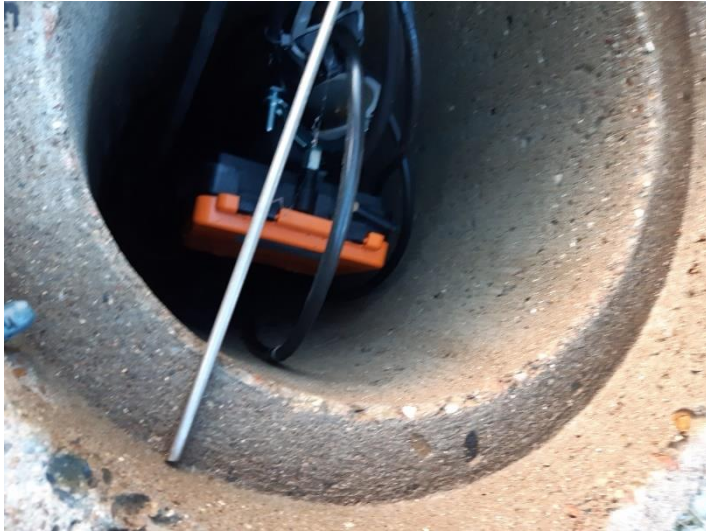
Foto 9: Det indre af grundvandsboring P4. Som det fremgår af billedet er der sat en niveaumåler i denne boring, med det formål at pejle grundvandsstanden under/ved deponiet.
