Roskilde
J.nr. MST-1272-00847
Ref. joriv/loped
den 21. december 2011

REVURDERING AF EGENKONTROLLEN

For: Slaggedepot på Slaggevej i Vestskoven

Bilag B: Tilstandsvurdering

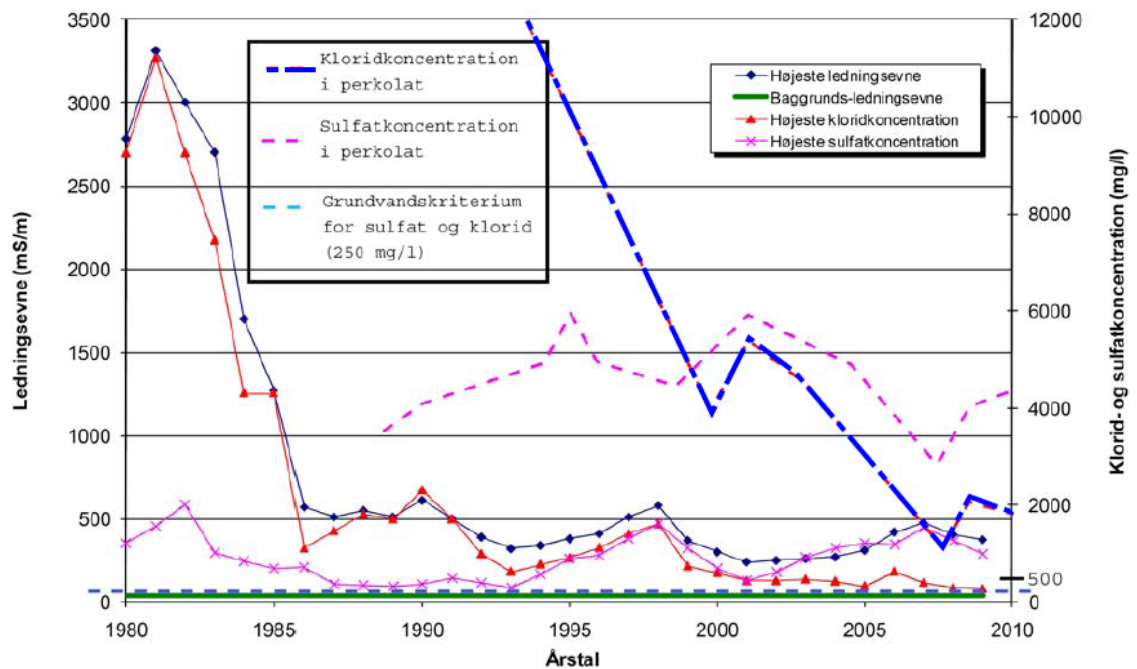
Figur 3: Udvikling i sulfat og klorid koncentration i grundvand og perkolat (depot 3). På figuren er vist de maksimalt værdier der er målt i grundvandet nedstrøms depot 3. Værdierne er sammenholdt med grundvandskriteriet iht. Deponeringsbekendtgørelsen.

Som det fremgår af figur 3, er kloridkoncentrationen i perkolatet i deponi 3 faldet til 2.000 mg/l, mens sulfatkoncentrationen i dag ligger på ca. 4.000 mg.

Indholdet af sulfat i grundvandsanalyserne udtaget fra monitoringsboringerne nedstrøms depot 3 overskrider i dag grundvandskvalitetskriteriet med en faktor ca. 4.

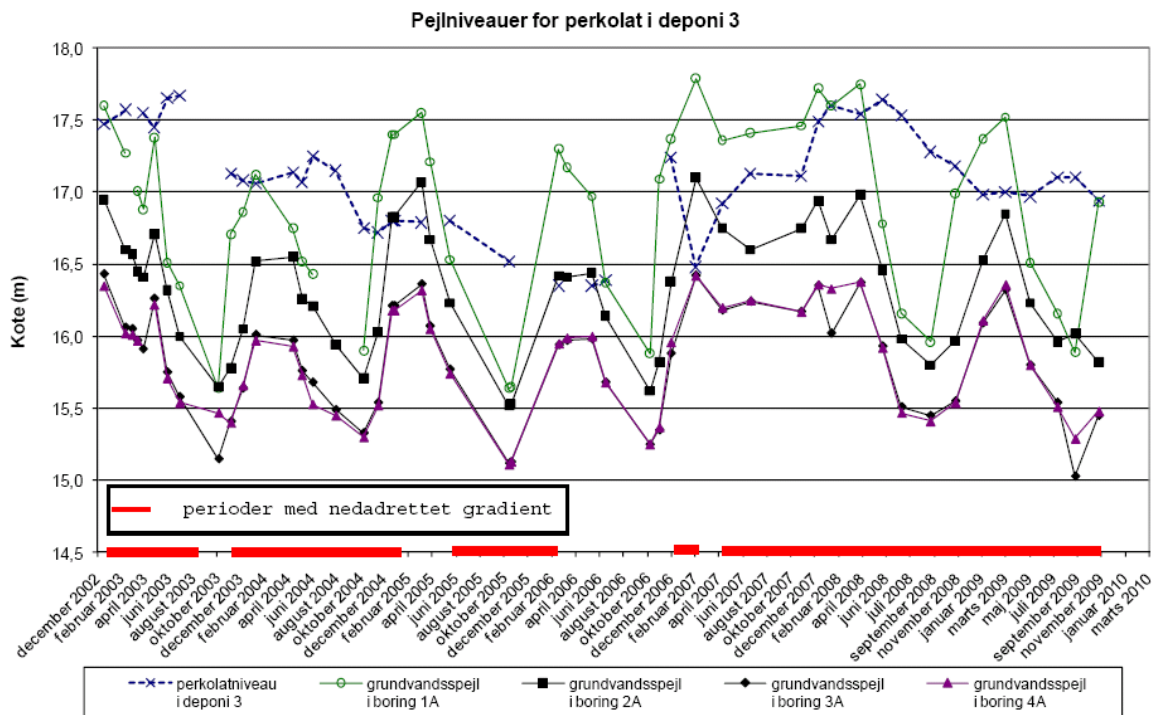
Figur 4: Pejlinger af perkolatniveauet i Deponi 3 sammenholdt med grundvandsstanden i kontrolboringer. Perioder med nedadrettet gradient, (perkolatstand > grundvandsstand i boring 2A) er vist med rødmarkering langs tidsaksen.

Som det fremgår af figur 4, vurderes det, at den nuværende pumpestrategi ikke tilstrækkeligt sikrer en lav perkolatstand i depot 3. Gennem stort set hele den ovenfor betragtede periode (2002 – 2010) har perkolatet således potentielt kunne sive ud til grundvandsmiljøet gennem utætheder i bundmembranen.

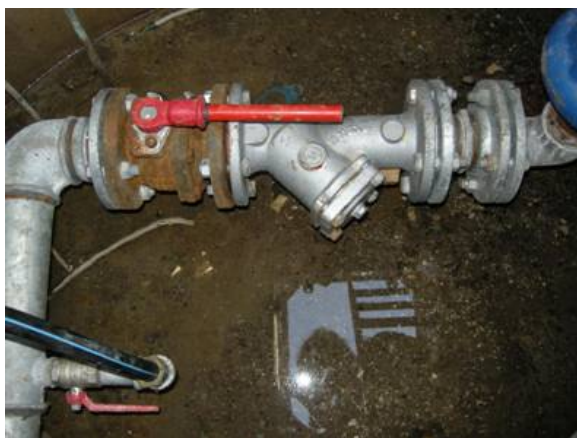
Figur 4.18 Ventil og si før rørtømmepumpe TP 01 i ventilbygværk.

TP01 er på sugesiden beskyttet mod løsrevne kalkaflejringer i perkolatet ved en si, som vist på figur 4.18. Denne si skal renses jævnligt.

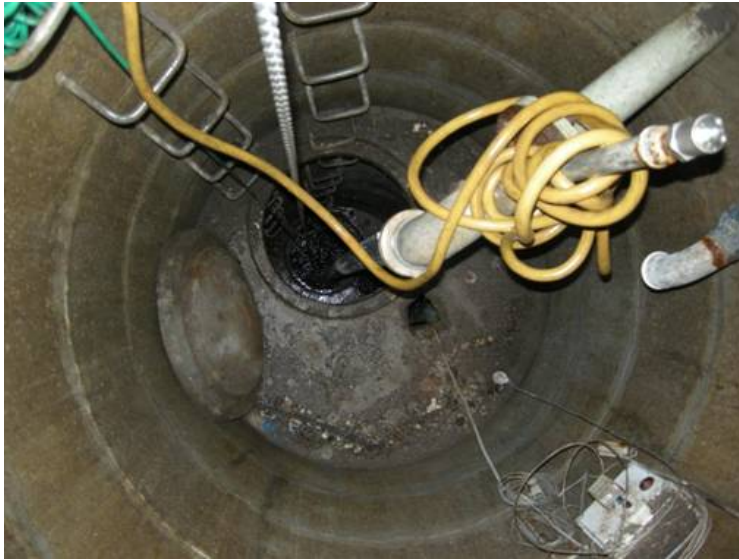
På figur 3.6 ses en ældre elinstallation, som så vidt vides ikke er i brug mere.

Figur 3.6 Ubenyttet elinstallation i CP1

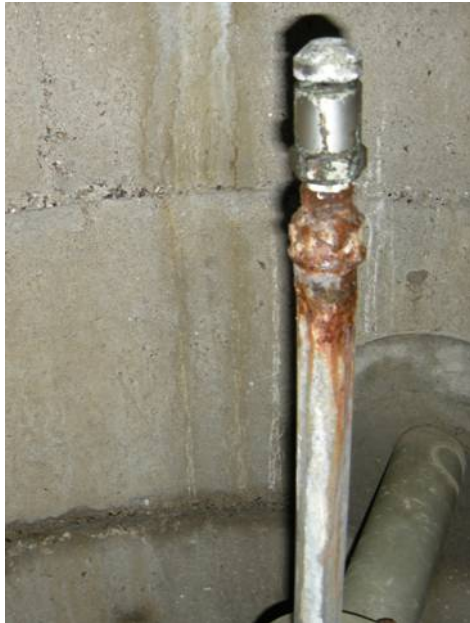
Som vist på fotoet på figur 3.9 og 3.10 er på trykrøret ud af brønden monteret en hævertbryder i form af en ventil, som trækker luft ind, når pumpen stopper. Funktionen af ventilen er checket i forbindelse med Rambøll's prøvepumpninger i foråret 2009, hvor der *ikke* blev observeret lyd af luftindtag efter pumpestop, hvilket indikerer, at ventilen er tilstoppet – formentlig af kalk.

Figur 3.10 Vakuumbryder på CP2's trykledning

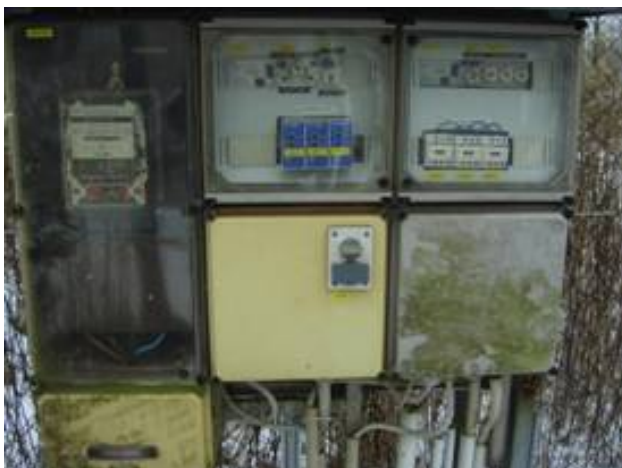
Figur 3.28 Hovedkrafttavle for hele slaggedepotet. (ældre billede)
