## Tilsynsrapport til offentliggørelse

### Tilsynsrapport

Virksomhedens navn	Kyndbyværket
Virksomhedens adresse	Kyndbyvej 90, 3630 Jægerspris
CVR nummer	27446469
Virksomhedstype	1.1b Forbrænding i anlæg $\geq$ 50 MW (minus kul/orimulsion)
Tidspunkt for tilsynet	20.05.2021
Baggrunden for tilsynet	Basistilsyn, opfølgning på indskærpelse og tilsyn i forbindelse med revurdering
Varsling af tilsynet	Den 10. maj 2020
Deltagere fra virksomheden	<ul style="list-style-type: none"><li>• Ove Sørensen, Driftsansvarlig Kyndbyværket, OVES@orsted.dk</li><li>• Kasper Justesen, Ørsted A/S, KAJUS@orsted.dk</li><li>• Iris Belinda Hastrup, Ørsted A/S IRIHA@orsted.dk</li><li>• Morten Kyhnau, Ørsted A/S Kyndbyværket, MORKY@orsted.dk</li></ul>
Øvrige deltagere	
Tilsynet udført af	Annemarie Ellen Brix, Miljøstyrelsen
Tilsynet omfattede	<ul style="list-style-type: none"><li>• Tilsyn med forhold omfattet af vilkår i gældende miljøgodkendelser, med undtagelse af 60.000 l olietanke med rørledninger.</li><li>• Opfølgning på indskærpelse om reetablering af belægning i opsamlingskar på pieren</li><li>• Opfølgning på indskærpelse om udledning af olieforurening vand</li><li>• Tilsyn med forhold med relevans for

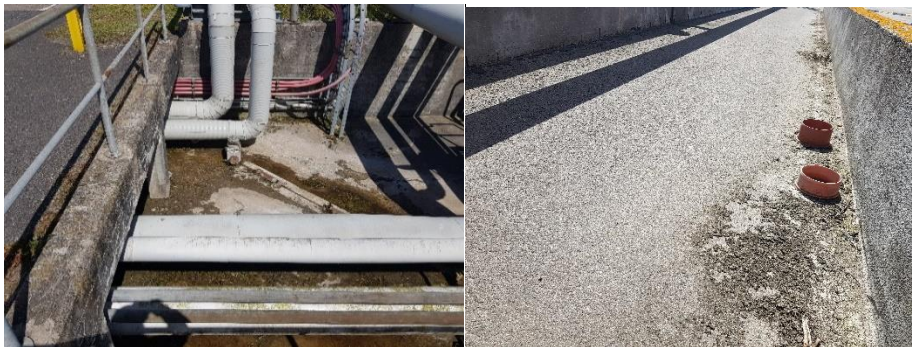
På tilsynet blev det konstateret at revener i asfaltbelægningerne på piren er repareret og der er ikke synlige skader på betonen i gruberne.

Gruberne ved rørunderføringerne er oprenset for beplantning. Opsamlingsbassinet på pieren er oprenset og revener repareret.

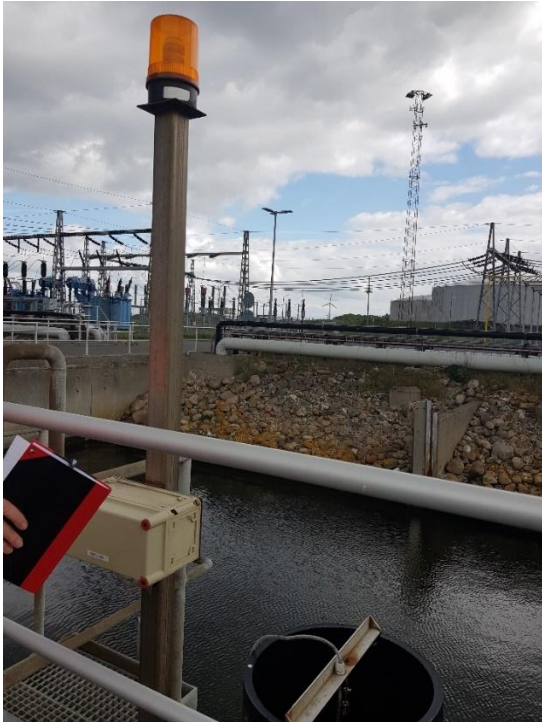
I forlængelse af olieuheldet blev oliedetektor og alarmen i kølevandskanalen besigtiget. Olieudslippet foregik efter skottet og efter det sted hvor alarmen er placeret. Derfor ingen reaktion fra denne alarm. Der er ikke oliedetektorer og alarmer i kølevandskanalen efter skottet.

Oliealarmen i kølevandskanalen

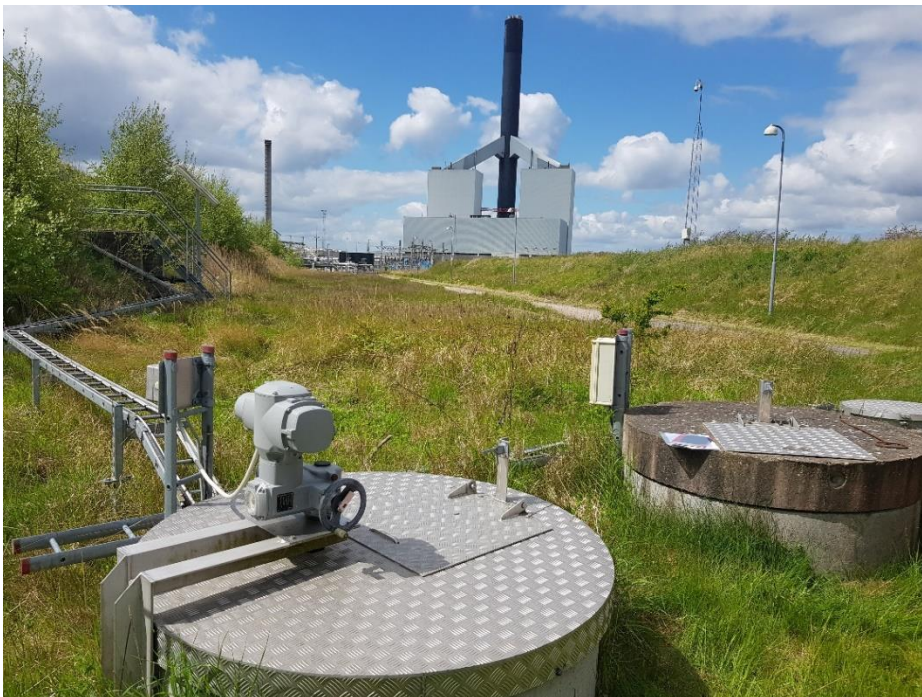
Placering af en af olieudskillerne og sandfang fra tankgårdene

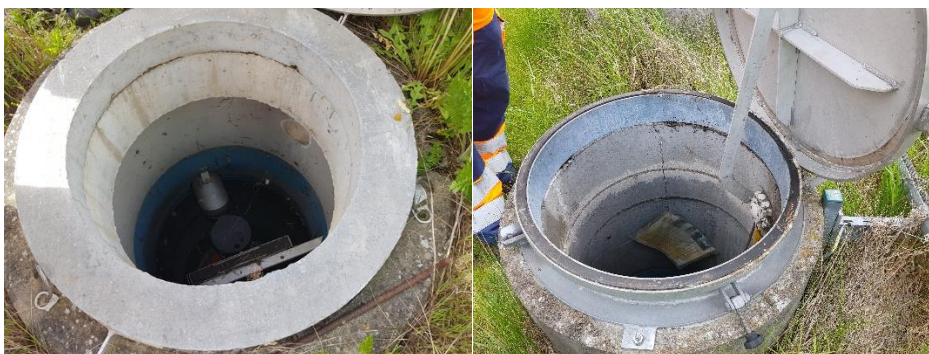
Til venstre Koalescensolieudskiller placeret i område A1. Til højre olieudskiller med alarm, som modtager drænvand fra tankgårde.

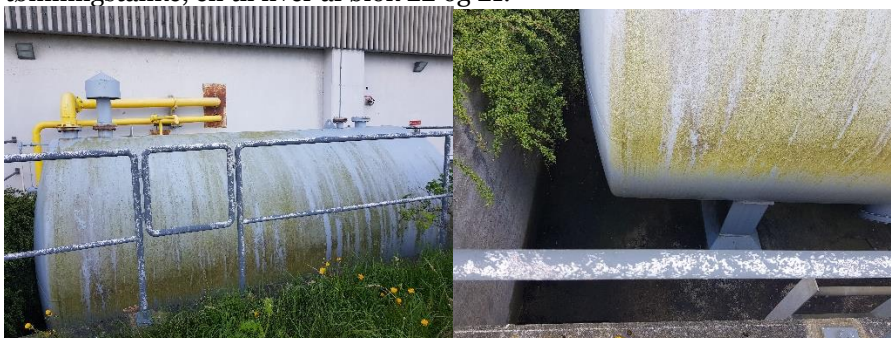
Ud over de tre olietanke, der er nævnt i den miljøtekniske beskrivelse er der to tømningstanke, en til hver af blok 22 og 21.

Tankene er placeret udenfor og i tankgrav. Tankene bruges sjældent. Er omfattet af olietankbekendtgørelsen. Tanke skal nævnes i den miljøtekniske beskrivelse.

*Ørsted har den 25. maj fremsendt oversigt over integrerede tanke, som supplement til oversigten over fritstående tanke. De to ca. 10.000 l tanke ved blokkene er ikke nævnt, og der skal redegøres for disse i den miljøtekniske beskrivelse.*

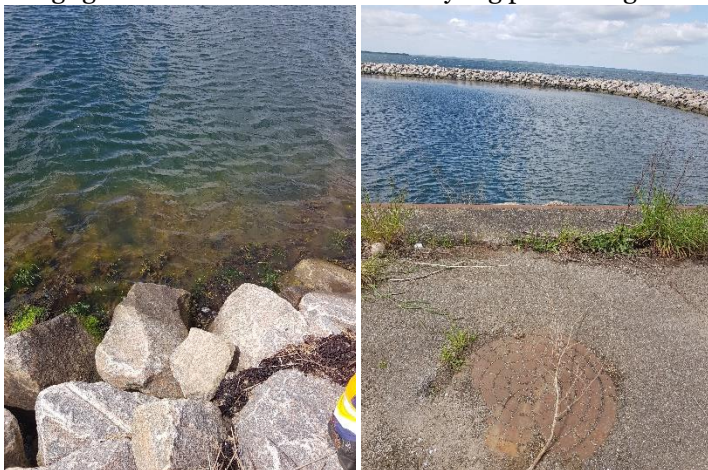
Placering af udvalgt udledningpunkter til issefjorden fra olieudskillere blev besigtiget. Der blev ikke konstateret synlig påvirkninger.

Her udledning i havneindløbet

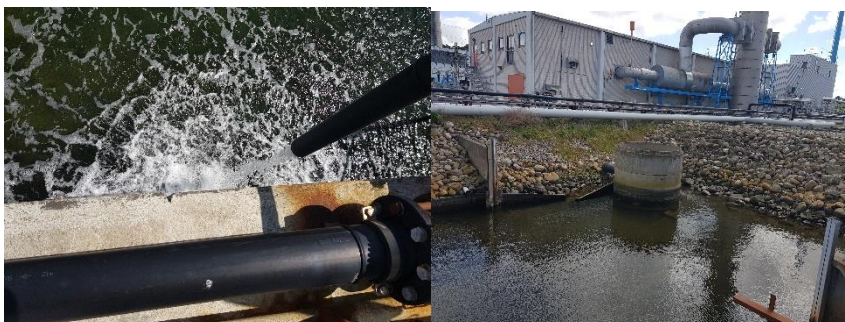
Til venstre; Kølevand der udledes til kølevandskanalen efter skottet.

Til højre; Der er en række udledningspunkter i kølevandskanalens inderste del inden skottet, bla udledning fra neutralisationsbassinet. I kanalen udledes også spildvand fra rensningsanlægget.

Der kunne ikke spores synlig påvirkning af vandet kølevandskanalen ud over en smule slam, der flød i toppen.

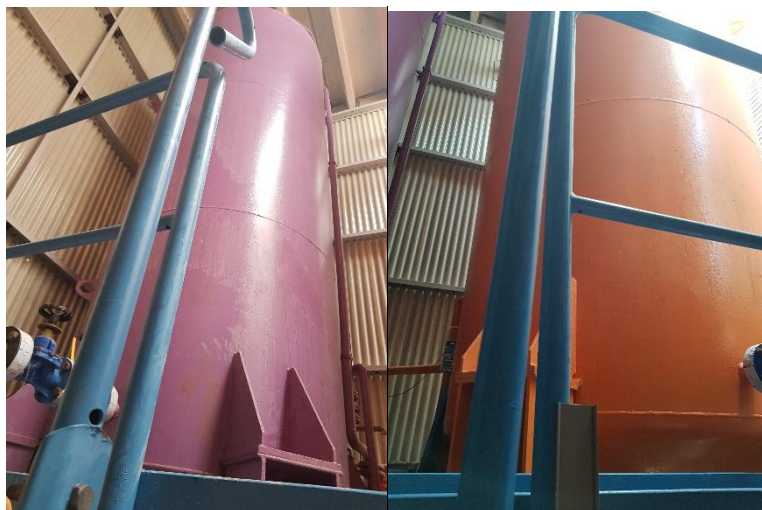
Vandbehandlingsanlægget blev besøgt og placeringen af neutralisationsbassinet fremvist. Vandbehandlingsanlægget har tanke til lud, saltsyre, ammoniak og jernsulfat. Anlægget var rent og velordnet og grundigt vedligeholdt, og ingen synlige tæring af tanke eller spild i gruber og gulv.

Lud og saltsyretanke står i samme opsamlingsbassin. Miljøstyrelsen undersøger om dette er sikkerhedsmæssigt forsvarligt.

- Det skal undersøges, om det er sikkerheds- og miljømæssigt forsvarligt, at placere lud og saltsyretanke i samme spildkar.  
*MST vurderer at en sådan konstruktion ikke ville blive godkendt i dag. Den miljømæssige risiko ligger, i at ved et udslip fra begge tanke vil personalet formentlig ikke kunne tilse anlægget grundet udvikling af varme og skadelige dampe. MST vil pt ikke give et miljømæssigt begrundet påbud om ændringer af det eksisterende anlæg, men vil overveje dette efter en nærmere vurdering af den generelle standard for risikovurderinger på denne type installationer*

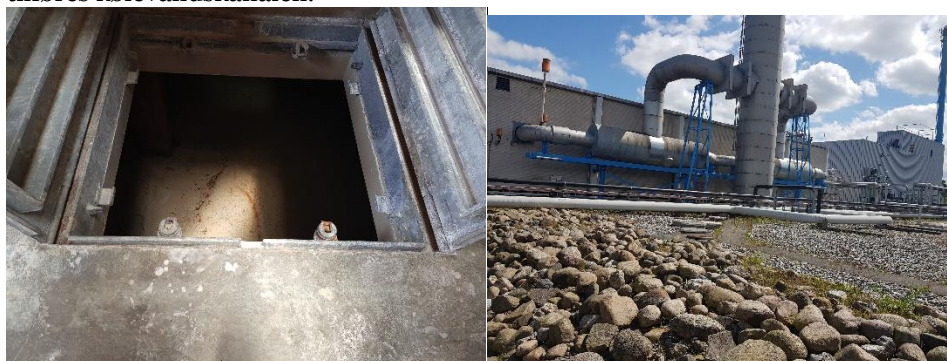
Vand fra neutralisationsbassinet løber igennem olieudskiller 8 inden vandet tilføres kølevandskanalen.

Til Venstre; Neutralisationsbassinet ligger under Miljøbygningen. Til højre; Olieudskiller 8 der udleder til kølevandskanalens inderste del. Anes i stenbelægningen.

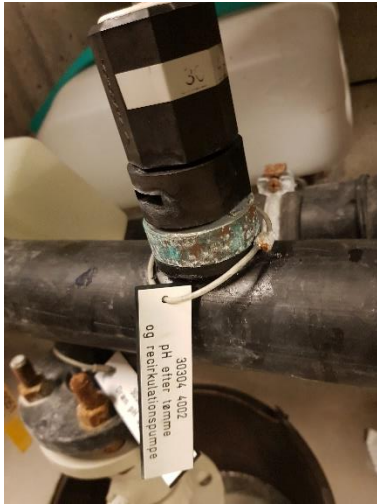
pH måler på udledningen fra neutralisationsbassinet.

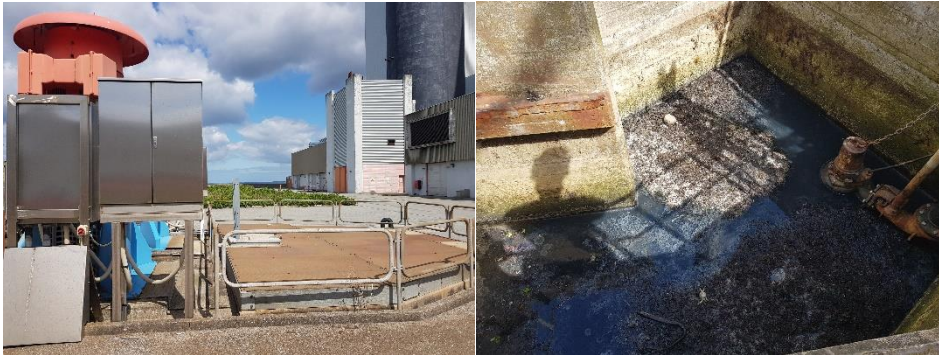
Et af de to kølevandsindtag og et af slambassinerne fra mekanisk rensning af havvandet.

Ørsted oplyste at slammet blev udledt til havet efterfølgende.

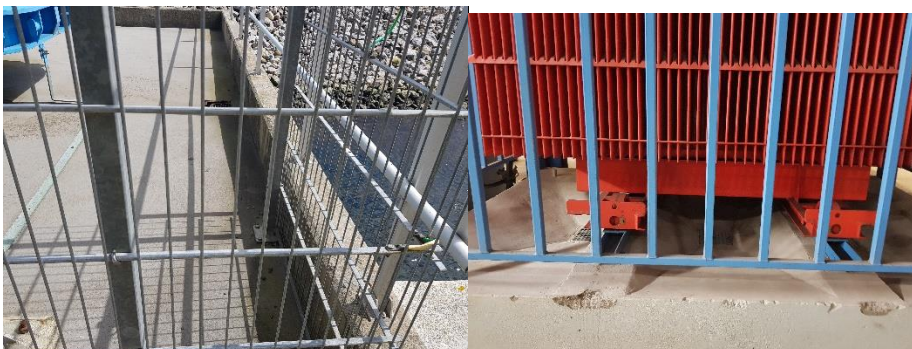
- a. Afløb under de udendørs og indendørs transformatorer ved blok 21 og blok 22.

Umiddelbart kan spild fra de aktuelle transformatorer, ikke give anledning til direkte forurening af jord og grundvandsforurening. Afløbsforholdene skal undersøges nærmere i forbindelse med revurdering af spildevandsvilkår, hvis dette ikke afledes til rensningsanlægget.

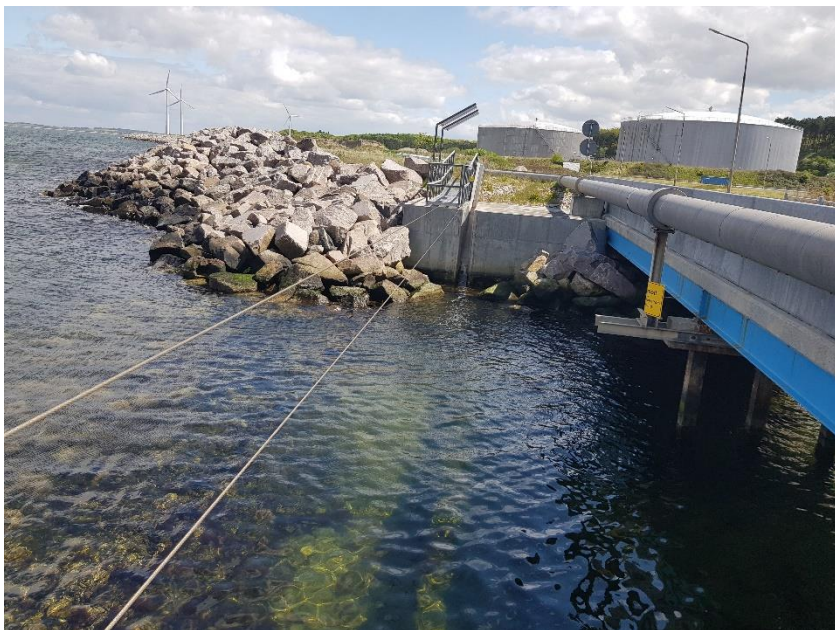
- b. Ørsted havde i redegørelsen for forløbet før under og efter uheldet med udledning af olie til issefjorden vedhæftet beredskabets notat. I notatet blev det oplyst, at flydespærreerne ved kølevandskanalen ikke kunne holde olien tilbage. Ørsted oplyste under tilsynet, at dette ikke var helt korrekt. Flydespærreerne blev først lagt ud efter olien var kommet ud i Issefjorden, men da det først var udlagt, holdt de den resterende olie tilbage. Olien i kanalen blev suget op af slamsuger

- Ørsted skal sende en officiel korrektion til redegørelsen for miljøuheldet, således at det ikke er nødvendigt at overveje, om flydespærreerne skal forbedres på baggrund af erfaringer fra uheldet.  
*Redegørelsen 9. april indeholder ikke en korrektion af miljøvagtens notat. Ørsted Kyndbyværket har i forbindelse med svar på indskærpelse af 3. maj, i mail af 20. maj oplyst at "...den olie der stadig var i kølevandskanalen, da*
