Tilsynsrapport til offentliggørelse

Virksomhedens navn	Læsø Affaldsbehandlingsanlæg
Virksomhedens adresse	Kokvadgårdsvej 3, 9940 Byrum
CVR nummer	45973328
Virksomhedstype	5.4 Deponeringsanlæg >10 t/dag eller kap. >25.000 t
Tidspunkt for tilsynet	24. april 2018, kl. 9.30 -
Baggrunden for tilsynet	Basistilsyn og kampagnetilsyn vedr. boringsindretning
Varsling af tilsynet	Aftalt pr. mail 6. april 2018, fulgt op af tilsynsvarsel af 23. april 2018
Deltagere fra virksomheden	Hanne Krogh og Mogens Clausen
Øvrige deltagere	Jakob Brande Sørensen, Midtconsult (Læsø Kommunes rådgiver)
Tilsynet udført af	Inge Lise Therkildsen, Marianne Bager
Tilsynet omfattede	Rundering af anlæg, herunder hegning, monitoringsboringer, slutafdækning, biaktiviteter
Materiale udleveret

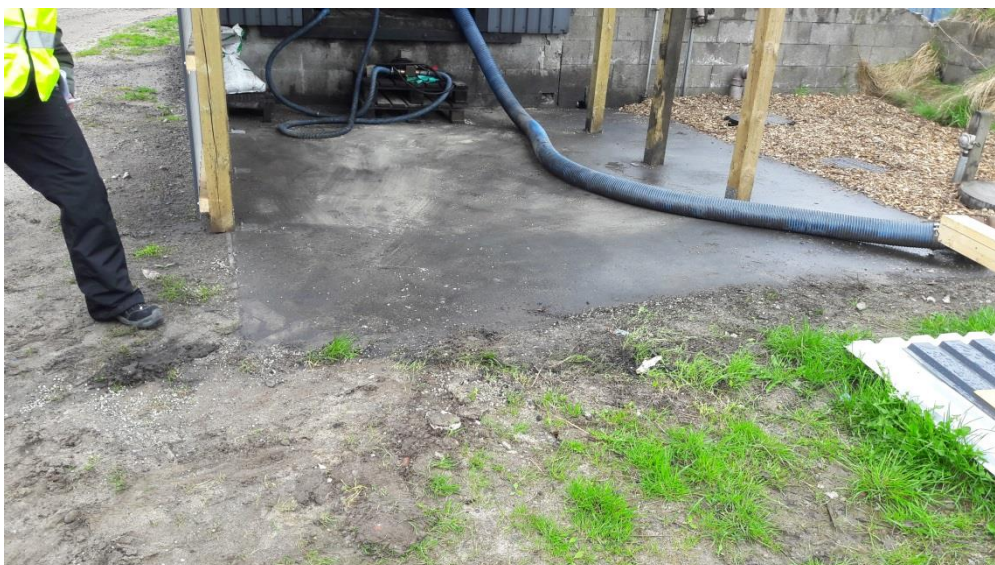
Det blev under tilsynet på anmodning oplyst, at der i ugen inden tilsynet var sket et uheld på den støbte plads foran tank til spildolie, hvor der var sket et spild af olie. Selve betonpladsen var rengjort, men arealet omkring betonpladsen bar præg af mere eller mindre sortfarvning som indikation på, at der kan være sket spild udenfor pladsen. Det samme gjorde sig gældende under flis udlagt rundt omkring olieudskillerbrønddæksler. For afklaring af, om der er sket jordforurening ifm. uheldet overvejer Miljøstyrelsen, hvorledes særskilt undersøgelsespåbud efter jordforureningsloven skal udstedes.

Figur 1. Betonstøbt plads foran bygning med spildolietank med sortfarvning af areal udenfor betonstøbning og under flis.

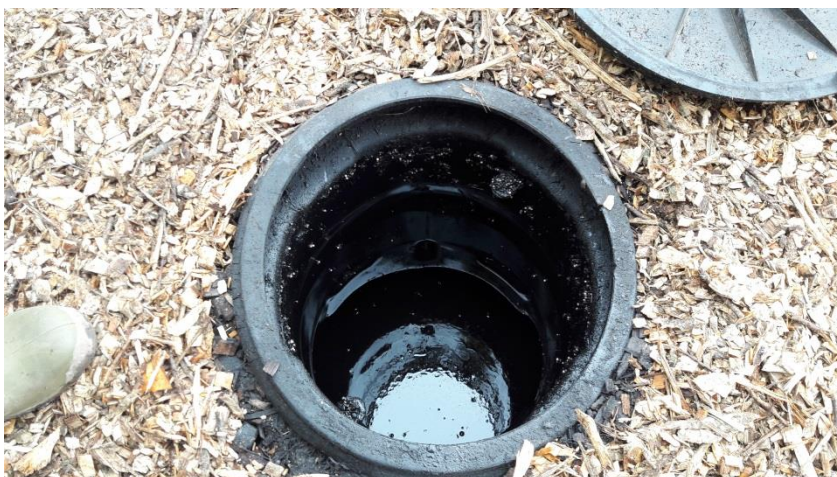
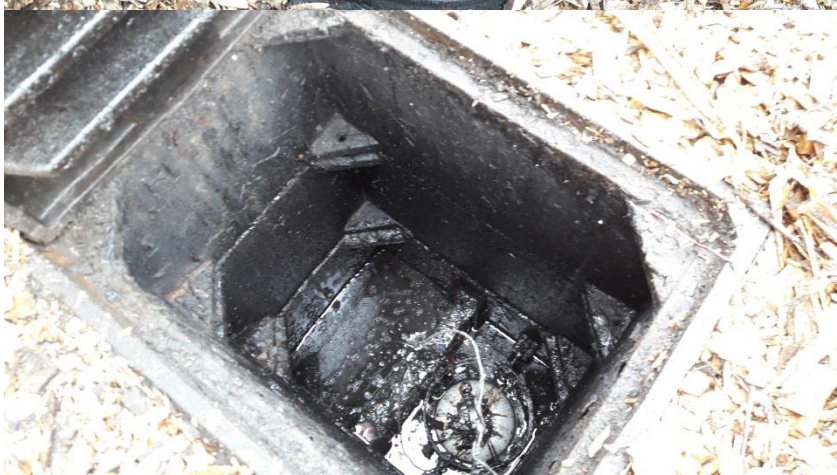
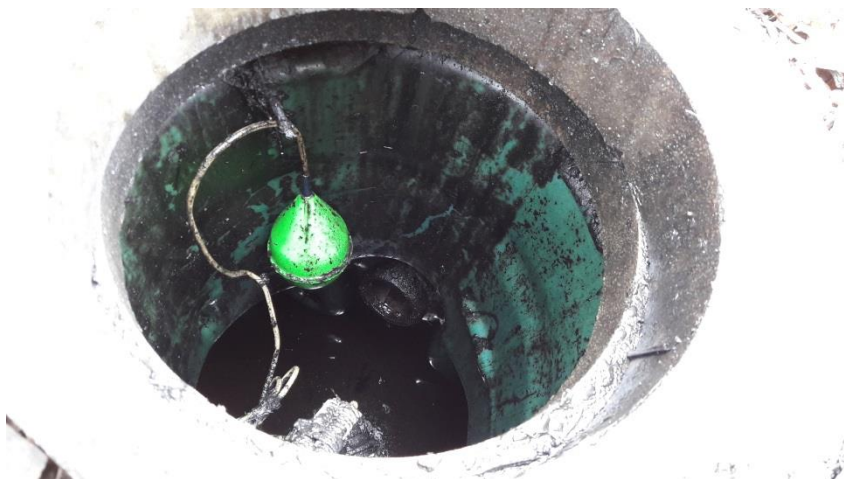
Det kunne i tilknytning til sortfarvning af arealet rundt omkring betonstøbt plads udenfor bygning til spildeolietank - konstateres, at samtlige brønde til olieudskiller-anlæg placeret umiddelbart op af pladsen tydeligt bar præg af, at der var sket tilstrømning af en ikke ubetydelig mængde spildolie. Således bar brønd efter olieudskiller også præg af, at der lå lag af spildolie i fri fase ovenpå vandspejlet. Alle tre brønd fremstod beskidte og indsmurt i olie helt op til dæksel.

Figur 2: Billede 1-3 viser olieudskiller med tilhørende brønde placeret umiddelbart op af betonstøbt plads ved spildolietank

Miljøstyrelsen kan konstatere, at der ikke er sket en underretning af tilsynsmyndigheden, iht. vilkår D1 i afgørelse af 4. december 2009 om overgangsplan og revurdering. Indskærpelse gives for manglende underretning, jf. særskilt brev.

Der foreligger målfast indretningsplan for Læsø affaldsbehandlingsanlæg jf. bilag til årsrapport for 2017, hvor også afløbsinstallationer og afløbsledninger er indtegnet. Placering af olieudskiller umiddelbart ved siden af bygning med 10.000 liters tank til spildolie fremgår ligeledes af denne tegning. Der kunne imidlertid ikke redegøres for tilløb til pumpebrønd umiddelbart øst for olieudskillerbrønd, jf. nederste billede på figur 2 ovenfor.

Det er aftalt, at olieudskiller med tilhørende brønde snarest tømmes og rengøres, inspiceres og genfyldes med vand alt iht. leverandørens anvisninger.

Tømning, rengøring, inspektion og genfyldning skal ske af fagperson med den fornødne viden om olieudskilleres indretning og funktion. Afrapportering skal ske til Miljøstyrelsen i form af kort rapport over fraført mængde olielag fra hver af de tre brønde (sandfangsbrønd, olieudskillerbrønd, pumpebrønd), fraført mængde bundslam fra henholdsvis olieudskillerbrønd og sandfangsbrønd, billeddokumentation efter tømning og rengøring, men før genfyldning med vand og billeddokumentation efter genfyldning med vand. Afrapporteringen skal suppleres med kort vurdering af, hvorvidt inspektion har givet anledning til bemærkninger om olieudskiller og tilhørende brøndes tæthed og funktionsduelighed.

Miljøstyrelsen imødeser redegørelse for dette tilløb, og hvilket areal og processer det modtager spildevand fra. Redegørelse forventes fremsendt sammen med afrapportering af tømning, rensning og inspektion af olieudskiller og tilstødende brønde. Redegørelse vedlægges opdateret afløbsplan, hvoraf tilløb med eventuelle forgreninger og andre tilhørende installationer fremgår.

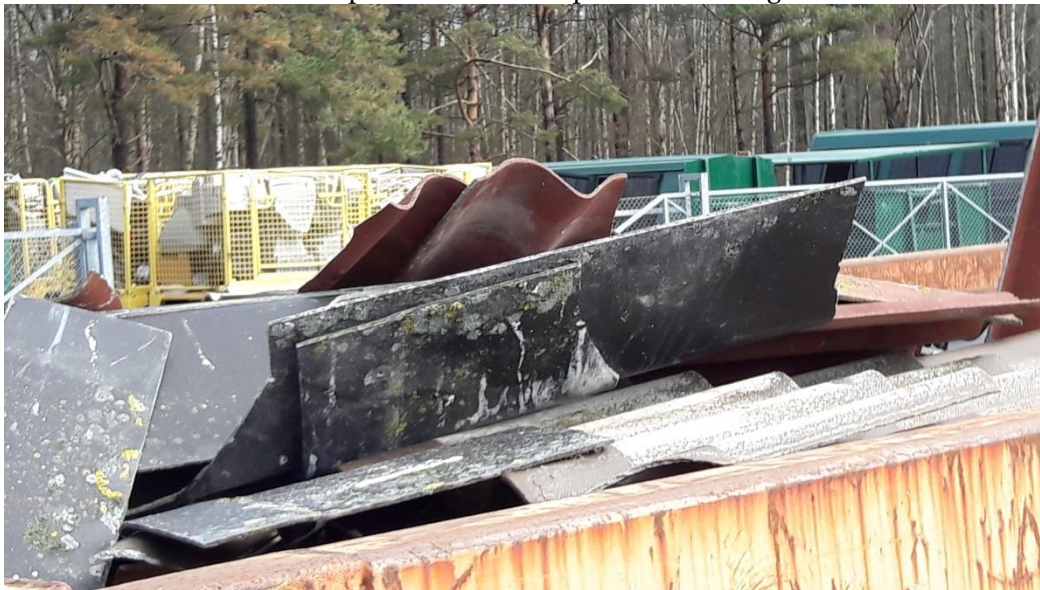
Container med asbestplader var ikke overdækket. Det er aftalt, at container overdækkes, således asbestfibre ikke kan spredes til resten af pladsen eller omgivelserne.

Figur 3: Container til asbest stod uden overdækning under tilsynet.

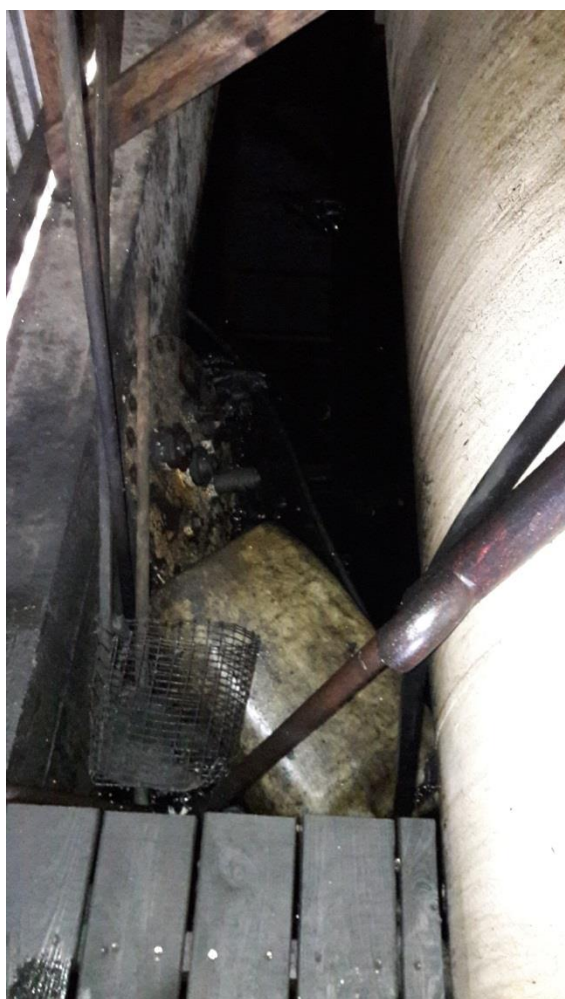
Der findes en 10.000 L overjordisk Roug tank fra 1985 nr. 347231, der anvendes til opsamling af spildolie, der modtages fra øens befolkning. Tanken er placeret i mindre bygning bygget op omkring tanken, hvor der under tanken findes befæstet areal med opkant, "Betonkar".

Det kunne konstateres, at der rundt omkring tanken var spildt ikke ubetydelige mængder af spildolie, som formodes at stå et stykke op af opkanten. (Bund/befæstet areal kunne ikke bese pga. spildolie under tanken.) Såvel tank som opsamlingskar fremstod tilsmudset og dermed vanskelig at føre et visuelt løbende tilsyn med. Endvidere er der risiko for, at spildolie kan trænge ned gennem betonkonstruktion og ud i jorden. Samtidig må det forudses, at der ikke nødvendigvis er det fornødne volumen i opsamlingskaret under tanken i tilfælde af, at Roug-tanken springer læk, idet en del af voluminet allerede er fyldt af spildolie m.v.

Figur 3: 10.000 L spildolietank ses til højre i billedet, mens opsamlingskar ses til venstre i billedet, hvor det anes, at en del af karet er fyldt op pga. spild.

Miljøstyrelsen indskærper, at opsamlingskar tømmes og rengøres for spildolie, således beskaffenheden af opsamlingskaret kan besigtiges af driftsleder med henblik på, at konstatere, om der er revner eller andre indikationer på utætheder. Der henvises til særskilt brev med indskærpelse

Ligeledes indskærpes, at selve Roug-tank rengøres udenpå, således den fremstår rengjort med mulighed for løbende at kunne inspicere tanken udvendig for begyndende tæring.
