## Tilsynsrapport til offentliggørelse

Virksomheder  
J.nr. 2024-15463  
Ref. loped / bevch  
Dato: 26. september 2024

Virksomhedens navn	Deponi Kruusesminde Korsør
Virksomhedens adresse	Kruusesmindevej 7, 4220 Korsør
CVR nummer	27446469
Virksomhedstype	5.4 Deponeringsanlæg > 10 t/dag eller kap. > 25.000 t
Tidspunkt for tilsynet	05.09.2024
Baggrunden for tilsynet	Basistilsyn
Varsling af tilsynet	20.06.2024
Deltagere fra virksomheden	Iris Belinda Haastrup og Poul Rokkjær
Øvrige deltagere	-
Tilsynet udført af	Lone Grunnet og Maj-Brit Miara
Tilsynet omfattede	- Hvor ligger målepunkt C1 og C2 - Hvad er strømningsretning i Landkanalen - Hvor ligger målepunkt D. - Sætninger og skred?
Materiale udleveret	- Kort over målepunkter - Tegning over metode til opmåling af grundvandsspejl

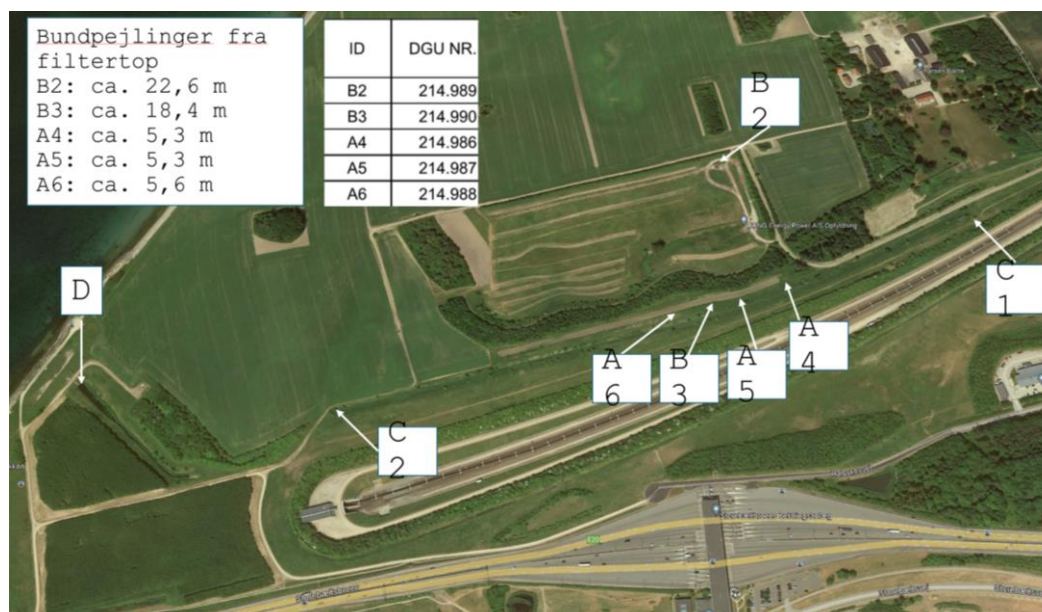
Figur 2: Kort over målepunkter udleveret af Ørsted ved tilsynet

Miljøstyrelsen har den 05.09.2024 efter tilsynet sammen med sin accept af årsrapport 2022 for Kruusesminde deponi meddelt Ørsted sin accept af, at monitoring opstrøms og nedstrøms (punkt C1 og C2) i Landkanalen og i udpumpet vand fra grundvandssænkningen ved Storebæltsforbindelsen (punkt D) udgår, se figur 2. Miljøstyrelsen vil ved først kommende revurdering lade vilkår om monitoring i punkt C1, C2 og D udgå.

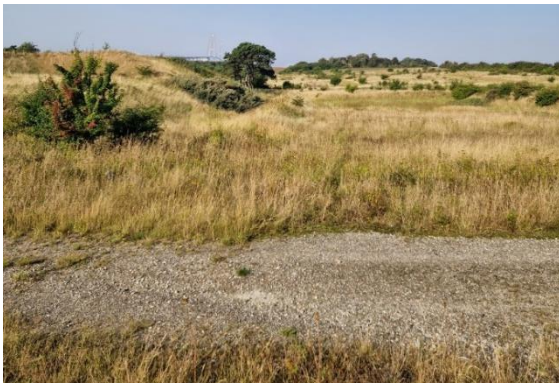
Miljøstyrelsen fik ved tilsynet forevist deponiet, som stod med tæt vegetation af græs og noget buskads over det hele. Der var trods af den våde vinter 23/24 ingen tegn på skred i deponiets slutafdække.

Foto 1: Udsigt over matr. 84ds mod Storebæltsbroen. I billedets venstre side ses den vestlige del af Kruusesminde Deponi. I den højre side midt i billedet ses området, hvor overjorden er gravet af.

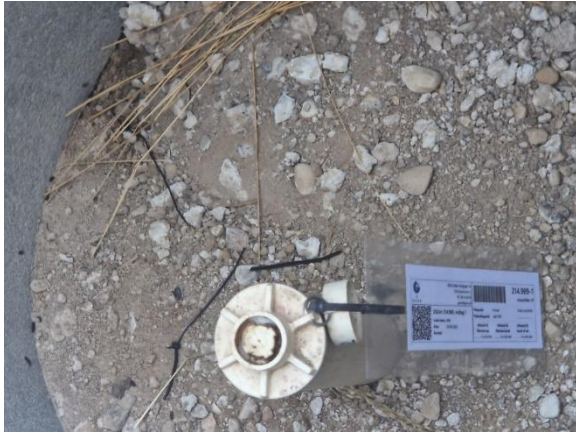
Miljøstyrelsen fik først forevist den dybe boring DGU nr. 214. 989 (lok. nr. B2), som er beliggende opstrøms i forhold til deponiet (se foto 2). Boringen fremstod ved tilsynet i fin stand, idet den overholder boringsbekendtgørelsens<sup>1</sup> krav til en kategori A-boring med hensyn til forerørets afslutning, aflåseligt låg, label og prop.

Selv om boringen er dybere end de nedstrøms boringer, står grundvandet opstrøms i en højere kote end nedstrøms. Dette kan enten skyldes, at DGU nr. 214. 989 er filtersat i et højere beliggende magasin, eller det kan skyldes, at grundvandssænkningen ved nedkørslen til Storebæltsforbindelsen trækker mere i grundvandet i de nedstrøms boringer.

Foto 2: Det indre af opstrøms boring DGU nr. 214. 989.

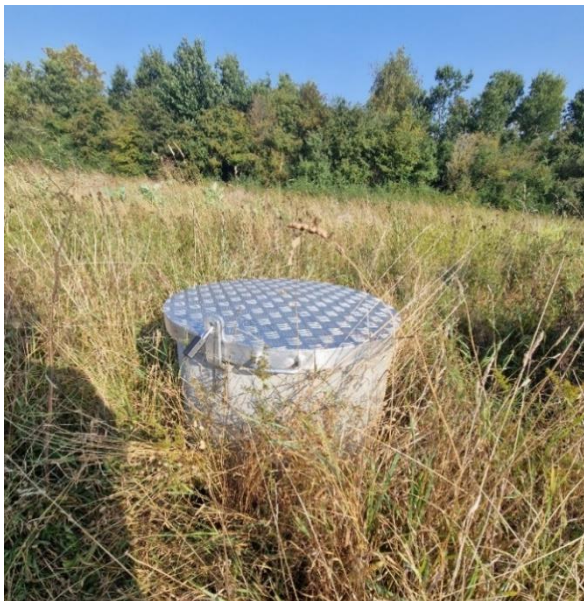
Alle boringer på deponiet er beskyttede af en cementring omkring forerøret og dækket af et aflåst låg. Et eksempel herpå ses på nedenstående foto 3.

Foto 3: Eksempel på overdækning af boring

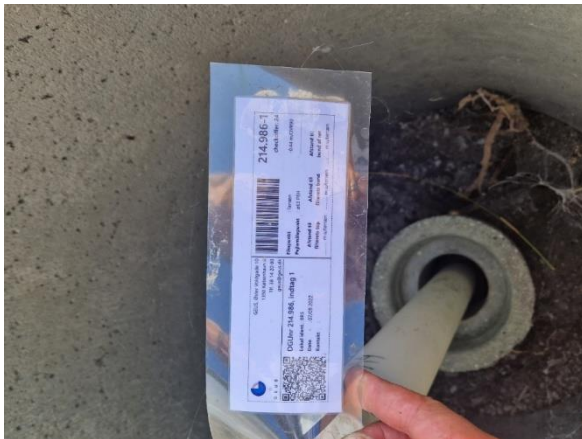
Miljøstyrelsen fik desuden forevist de 4 nedstrøms boringer. Et eksempel herpå er DGU nr. 214.986, lokal nr. B4, se foto 4.

Indholdet af sulfat stiger generelt i grundvandet i de to østligste monitoringsboringer. Dette skal nok ses i lyset af, at de 2 boringer begge er etableret nedstrøms den del af deponiet, hvor der er deponeret gips.

Foto 4. Det indre af boring B4.

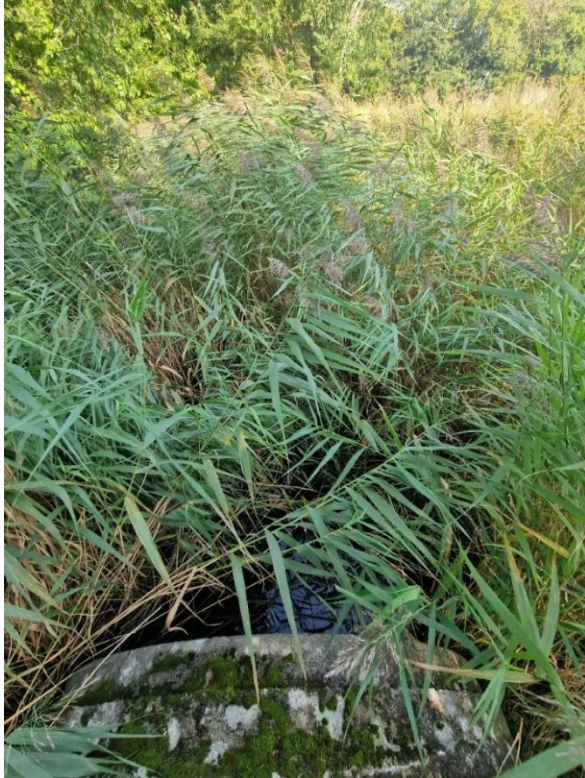
Miljøstyrelsen fik desuden forevist først opstrøms punkt C1 i Landkanalen, se foto 5. Det fremgik ved tilsynet at strømningens retning i kanalen var mod vest.

Foto 5: Opstrøms punkt i Landkanalen (C1)

Ved tilsynet blev aftalt, at monitoring i Landkanalen punkt C1 og C2 udgår.
