Tilsynsrapport til offentliggørelse

Virksomheder
J.nr. MST-1272-02170
Ref. PEMJE/BEVCH
Dato: 26. september 2019

Virksomhedens navn	I/S Reno-Nord, Rærup Deponi
Virksomhedens adresse	Halsvej 70, 9310 Vodskov
CVR nummer	46076753
Virksomhedstype	5.4 Deponeringsanlæg >10 t/dag eller kap. >25.000 t
Tidspunkt for tilsynet	23. august 2019
Baggrunden for tilsynet	Relateret tilsyn og kampagnetilsyn omkring indretning af monitoringsboringer
Varsling af tilsynet	Aftalt den 6. august 2019
Deltagere fra virksomheden	Tommy S. Madsen Brit Brunø Susanne Bossen
Øvrige deltagere	-
Tilsynet udført af	Benedikte Vandsø Christensen og Peter Møller
Tilsynet omfattede	Hele den aktive del af anlægget og de fleste monitoringsboringer
Materiale udleveret	-

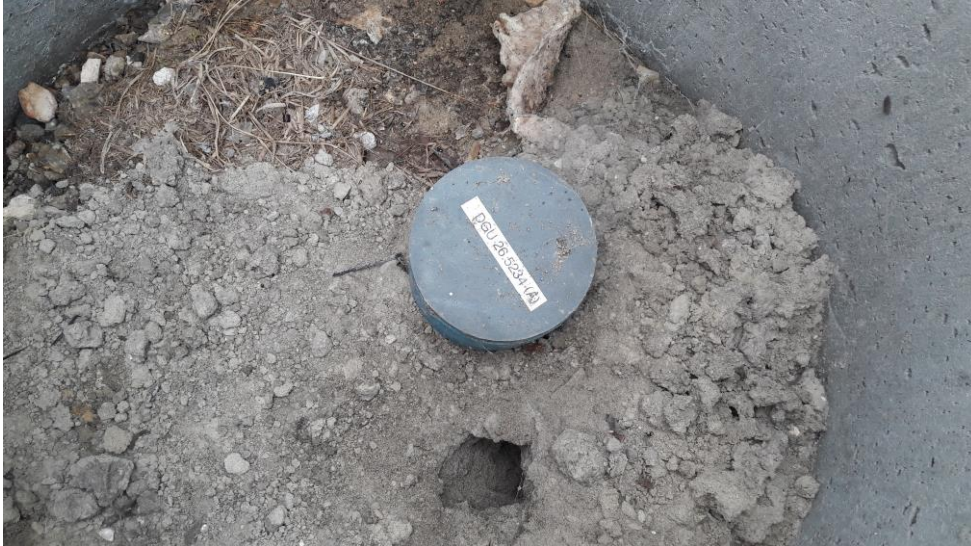
1. Alle boringer er omgivet af beskyttelsesbrønde af beton og med dæksler.
2. De fleste beskyttelsesbrønde er aflåste.
3. En enkelt boring er afsluttet med forerørsforsegling af den ældre type "hat"-forsegling, mens de øvrige boringer er afsluttet med tætsluttende plasticprop.
4. 2 af beskyttelsesbrøndene er næsten fyldt af sand (på grund af indtrængende insekter og dyr).
5. Alle boringer er forsynet med DGU-nummerering.
6. En enkelt nedstrøms boring kunne ikke findes på grund af bevoksning og en enkelt opstrøms boring blev ikke besigtiget.

Næsten sandfyldt beskyttelsesbrønd

- Boringen med "hat"-forsegling afsluttes med tætsluttende prop.
- Sandfyldte beskyttelsesbrønde udgraves i nødvendigt omfang.
- Beskyttelsesbrønde, som ikke er aflåste, gøres aflåselige.
- Desuden tjekker Reno-Nord de 2 boringer, som ikke blev besigtiget ved tilsynet.

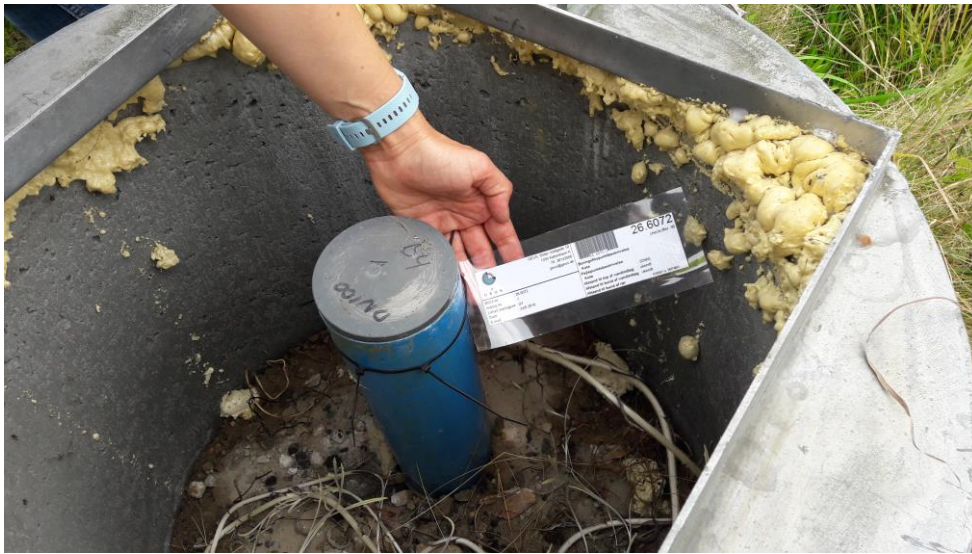
Boring med tætsluttende prop i borerøret og tætnet dæksel på beskyttelsesbrønden

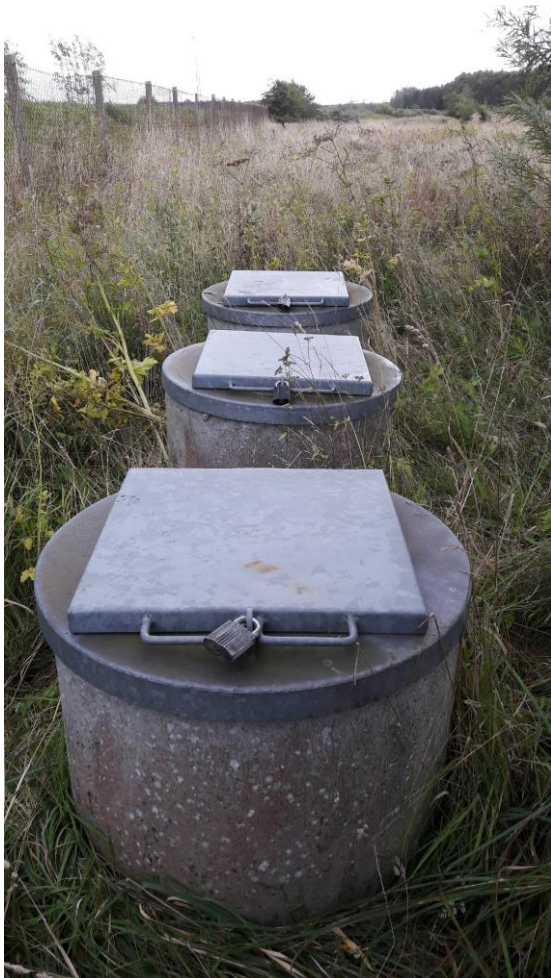
”En nedstrøms boring” men etableret som 3 boreriger ført til 3 forskellige dybder
