## Boringsstatus for I/S Gunderup Deponi Den 8.november 2018

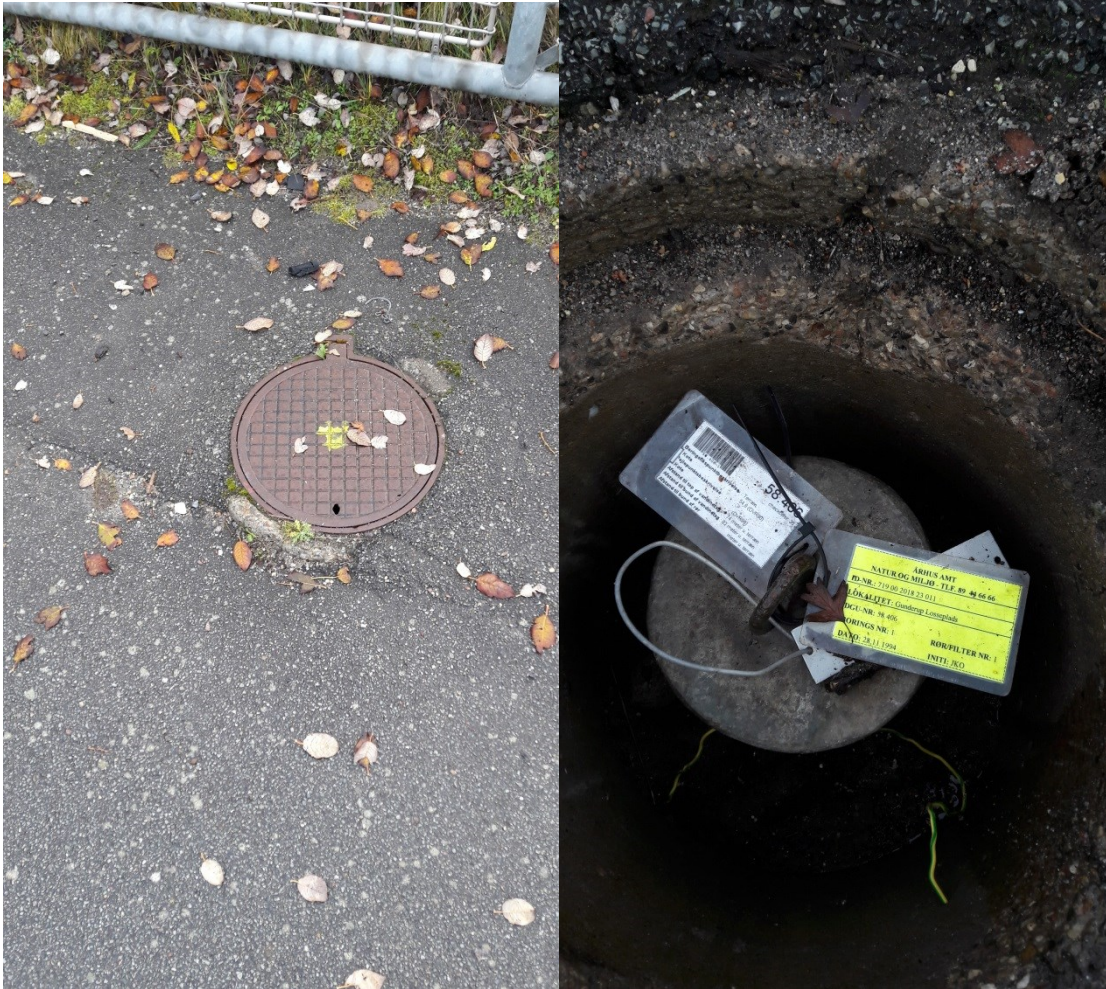
DGU nr. 58.406

58.408	B1 øvre	aktiv	Nej	11. sep. 2000	Ok	Indenfor deponiets matrikel,	Ja	Ja	Boringen ligger under terræn, den er ikke aflåst	Ja	Nej	
58.406	B1 nedre	Aktiv	Nej	11. sep. 2000	Ok	men der er ikke	Ja	Ja	Boringen ligger under	Ja	Nej

Da der ikke er hegn hele vejen rundt om Gunderup Deponi, bør grundvandsboringerne påføres lås jf. § 10 stk 4 i Bekendtgørelse om udførelse og sløjfning af boringer og brønde på land nr. 1260 af 28-10-2013.

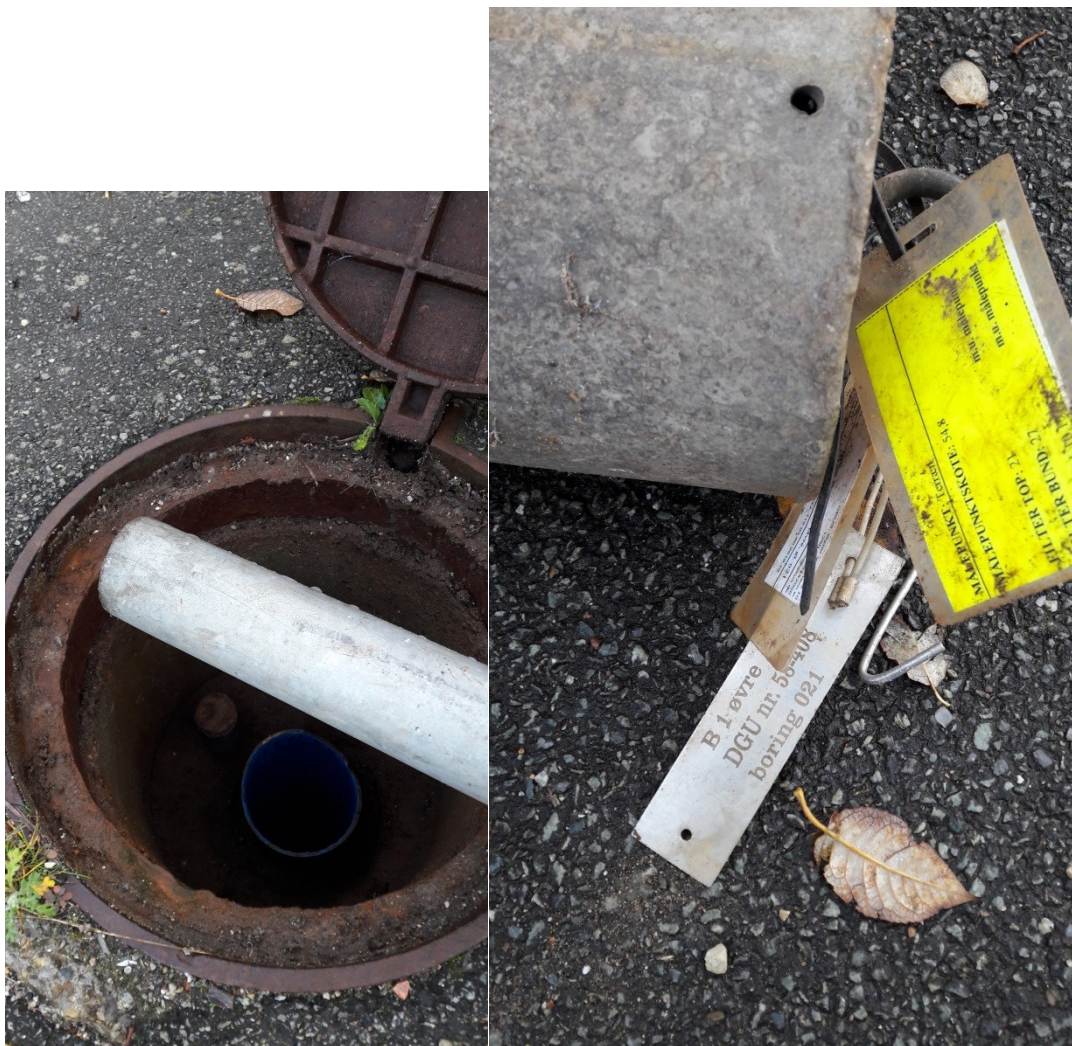
DGU nr. 58.408

**Figur 3** Det er beskyttelsesrøret, der ligger henover åbningen ned til boringen.

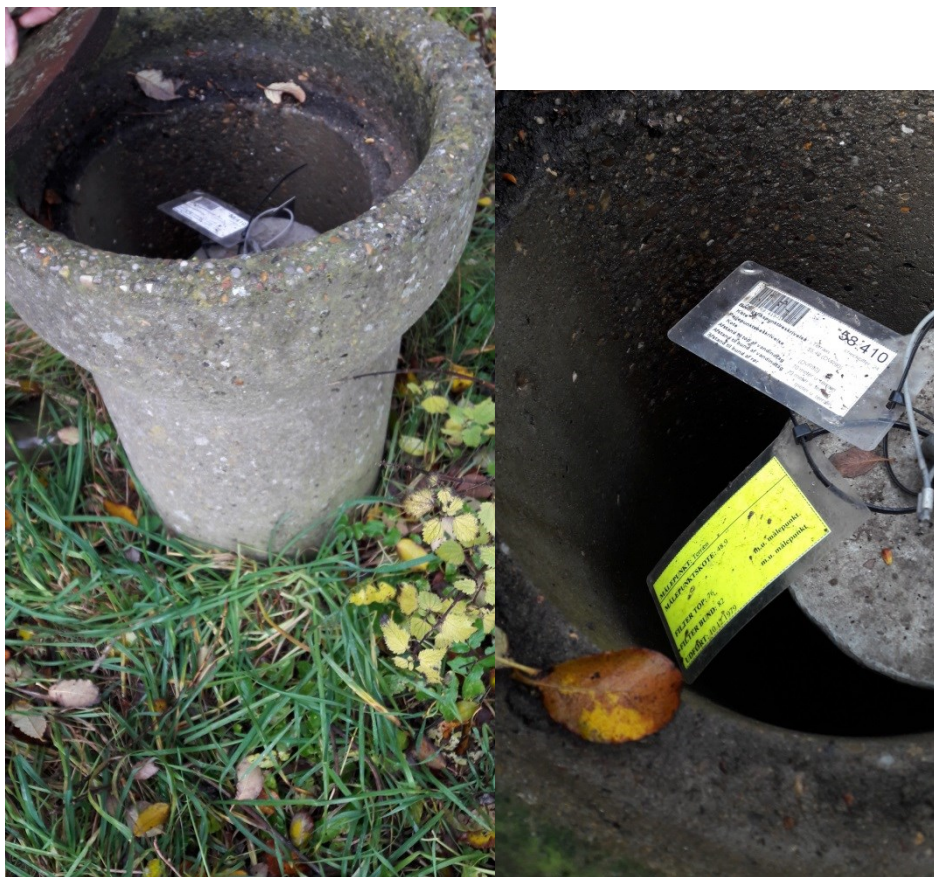
DGU nr. 58.410

Figur 4 der var et brønddæksel over boringen, som var taget af, da billederne blev taget.

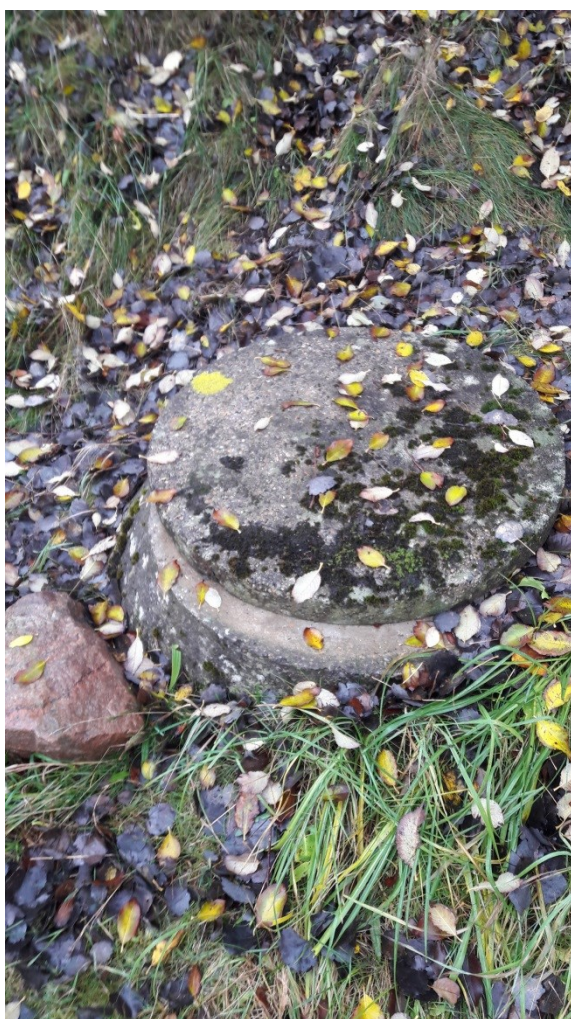
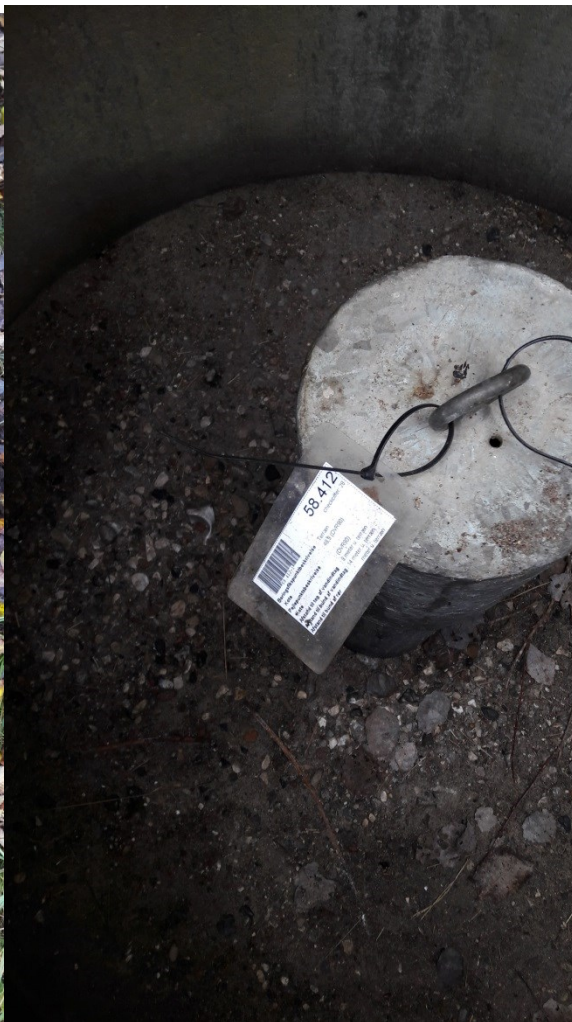
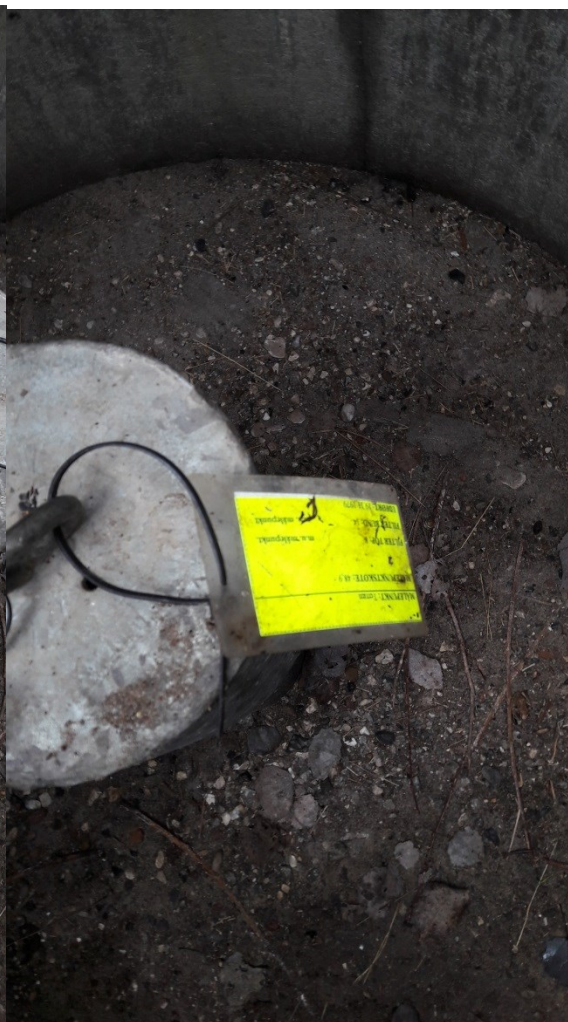
DGU nr. 58.412

hegn rundt om hele matrikle n			terræn, den er ikke aflåst			
58.412	B2 øvre (nedstrø ms)	Aktiv	Nej	11. sep. 2000	Ok		Ja	Ja	Der er beskyttelsesb rønd, men den er ikke aflåst	Ja	Nej	
57.410	B2 nedre (nedstrø ms)	Aktiv	Nej	11. sep. 2000	Ok		Ja	Ja	Der er beskyttelsesb rønd, men den er ikke aflåst	Ja	Nej	
58.413	B3 øvre (nedstrø ms)	Aktiv	Nej	11. sep. 2000	Ok		Ja	Ja	Der er beskyttelsesb rønd, men den er ikke aflåst	Ja	Nej	
58.411	B3 nedre (nedstrø ms)	aktiv	Nej	11. sep. 2000	Ok		Ja	Ja	Der er beskyttelsesb rønd, men den er ikke aflåst	Ja	Nej
