Tilsynsrapport til offentliggørelse

Virksomheder
J.nr. MST-1272-00760
Ref. Adhau
Dato: 23. januar 2018

Tilsynsrapport for

Virksomhedens navn	Bornholms Affaldsbehandlings (Bofas) deponeringsanlæg
Virksomhedens adresse	Almegårdsvej 8, 3700 Rønne
CVR nummer	26696348
Virksomhedstype	5.4. Deponeringsanlæg, som modtager over 10 tons affald om dagen eller har en samlet kapacitet på over 25.000 tons, undtagen deponeringsanlæg til inert affald. (s)
Tidspunkt for tilsynet	8. juni 2017
Baggrunden for tilsynet	Miljøtilsyn, basis
Varsling af tilsynet	Varslet den 8. maj 2017
Deltagere fra virksomheden	Cæsar Funch Jensen (miljøchef) og Steffen Gerdes (affaldskonsulent og miljøleder) (tilstede ved gennemgang af modtagekontrol)
Øvrige deltagere	Ingen
Tilsynet udført af	Miljøstyrelsen v. Niels Jørgen Olsen og Anne Duus Hausmann
Tilsynet omfattede	Kontrol med om virksomheden drives og er indrettet i overensstemmelse med vilkår i virksomhedens gældende reviderede miljøgodkendelse. Der blev desuden ført tilsyn med modtagekontrol. Derudover blev Miljøstyrelsen bemærkninger til årsrapportener for 2015 og 2016 gennemgået, herunder overvågning af grundvand, perkolat og drænvand.

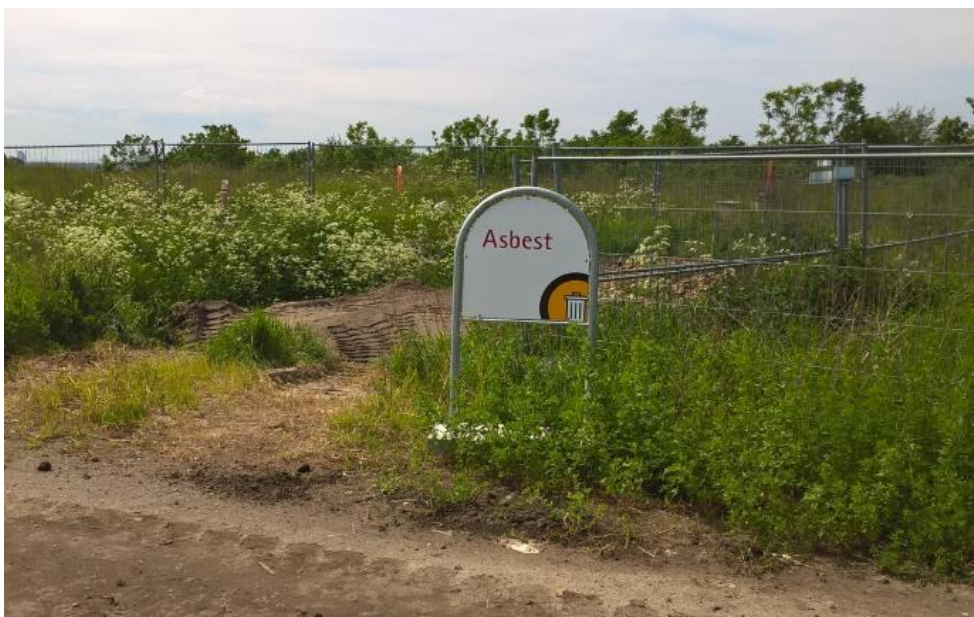
Generelt fremstod deponiet rydeligt og pænt. Deponering af asbestholdigt affald sker i særskilt celle, som er tydeligt afgrænset samt afmærket med tydelig skiltning. PCB-cellen og eternitcellen var tydeligt afgrænset.

Asbestcelle

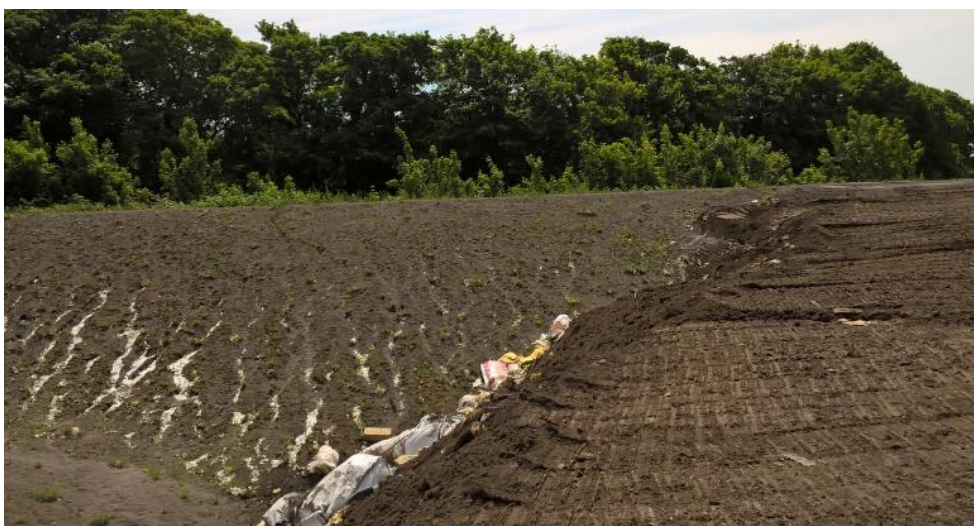
Ikke opfyldt område i enhed C

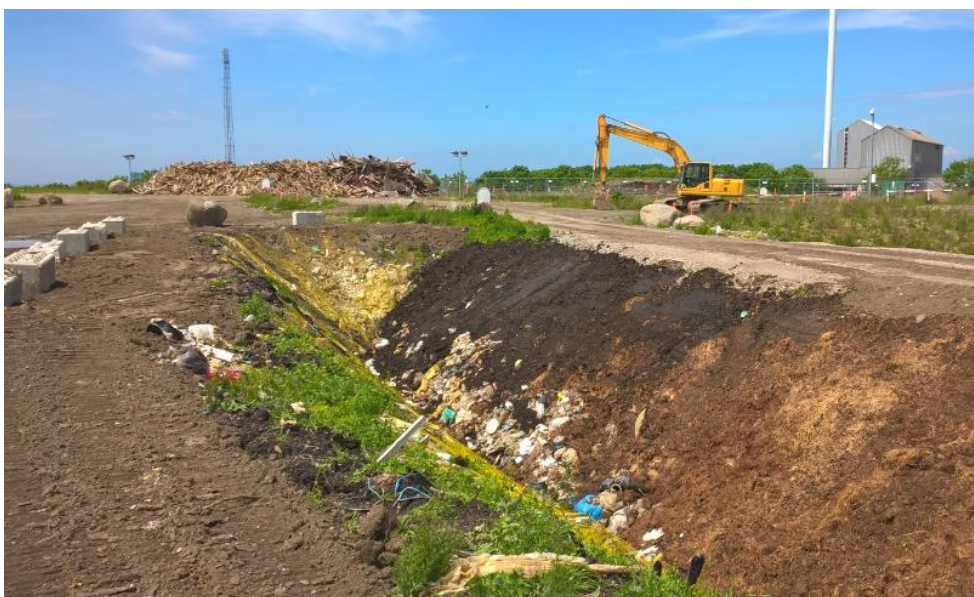
Eternit celle med gul afmærkning

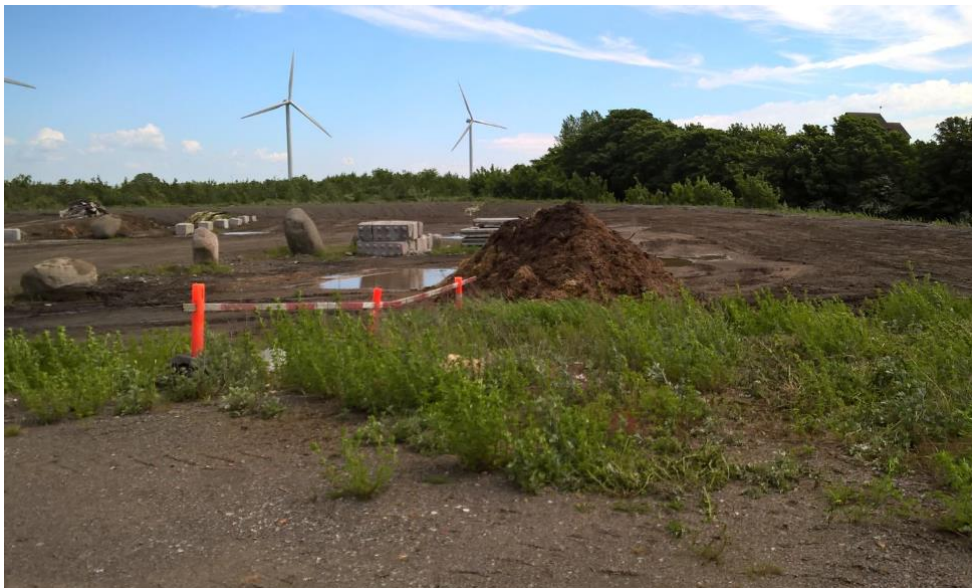
Eternitforurennet halm fra brand

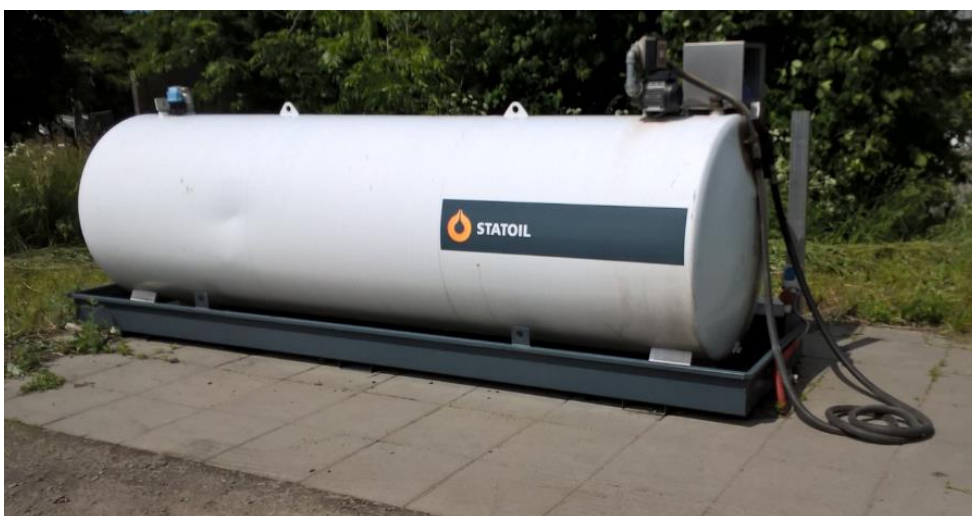
Dieseltank

Dieseltanken er placeret ved indkørslen til deponiet. Tanken er placeret i en spildbakke. Tank nr. og årstal kunne ikke findes. Tanken vurderes at være på ca. 2000 l.

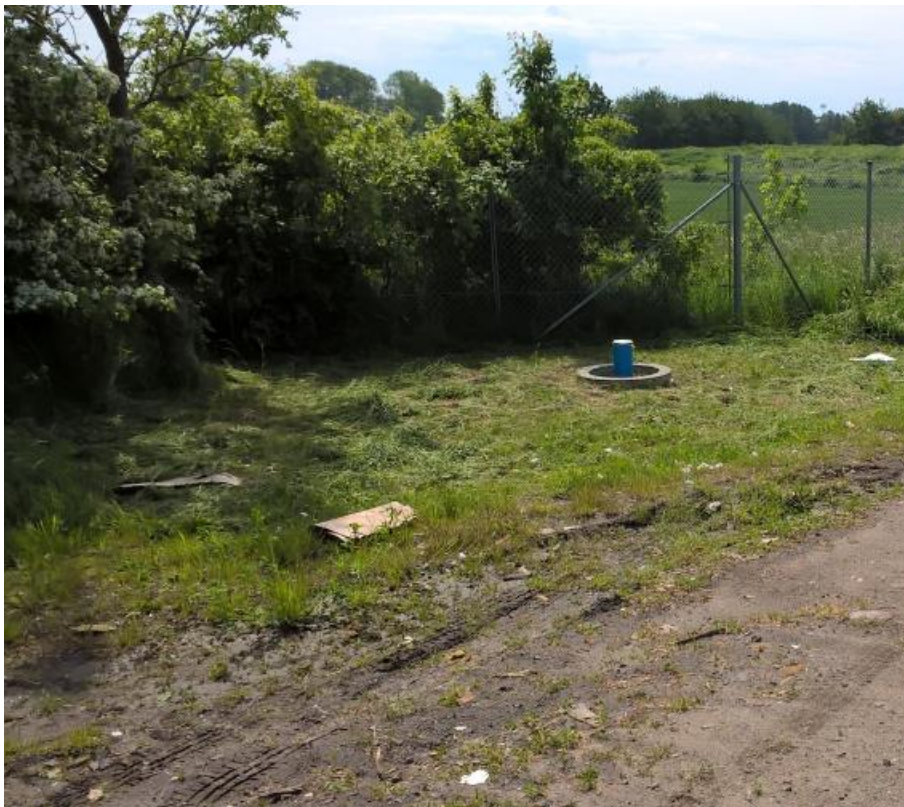
Boring OBS3

Som det fremgår af årsrapporten har der været forhøjet kloridindhold i flere af grundvandsmoniteringsboringerne især OBS 6 og 3. Dette kan tyde på en grundvandsforurening. Det blev ved tilsynet drøftet om det forhøjede kloridindhold evt. kunne skyldes forurening med overfladevand grundet lav placering af boringen, manglende ren-pumpning af boringer før prøvetagning mfl. Desuden kan det høje klorid- og sulfatindhold skyldes lækage af perkolat. Boringen OBS 3 er placeret lavt i terrænet. Den lave placering kan muligvis bevirke at boringen af vejvand. BOFA har efter tilsynet forbedret drænforholdene, så der

Ved enkelte af borerne manglede den gule label med GHI nr. Miljøstyrelsen gør opmærksom på, at der skal påsættes de manglende labels. Fotodokumentation for påsætningen af labels, skal eftersendes.

ikke ledes vejvand til området ved boring OBS 3. Desuden er betonringen om boringen forhøjet.

- Fotodokumentation for påsætning af manglende labels på boringer eftersendes.

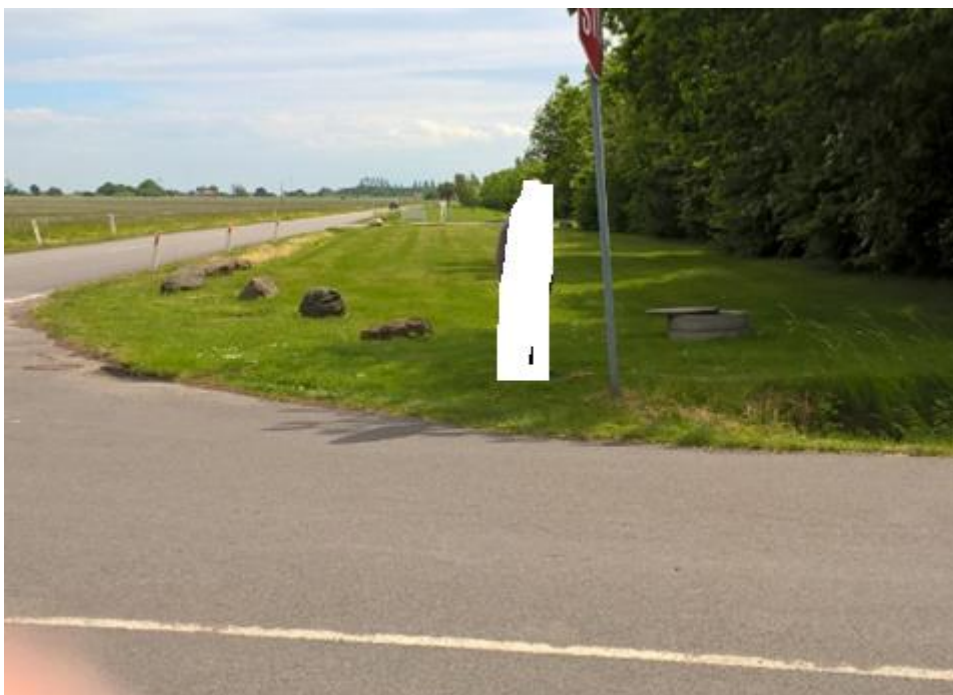
Boring OBS 1. Placeret ved vejsiden med grøft.

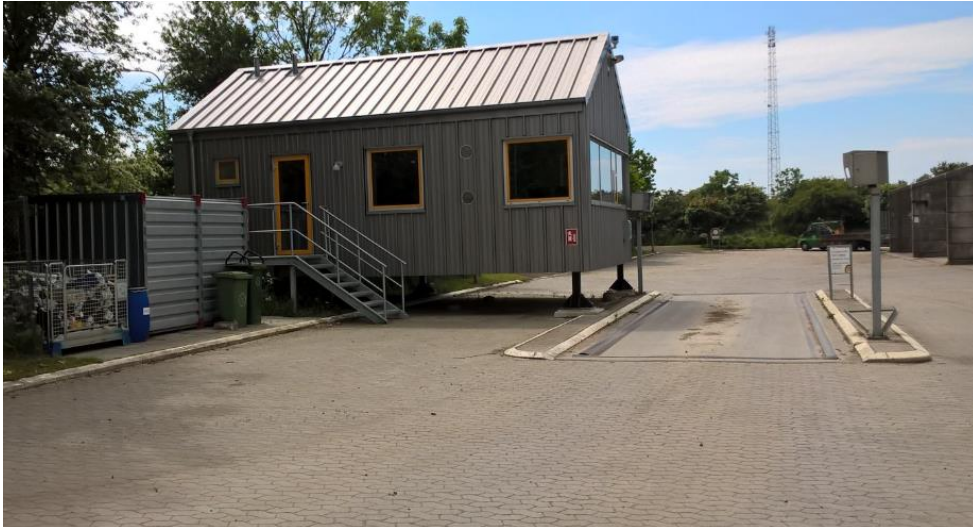
Vejebod

Medarbejderen i vejeboden sikrer, at transportøren af affald fremviser forhåndsgodkendt anvisning og karakterisering. Det blev oplyst, at der foretages visuel inspektion af alle læs på område ved tippen. Eksempler på flere vejesedler og deklARATIONER blev fremvist. Det blev oplyst, at medarbejderen i vejeboden har A-bevis. Det fremgår af deponeringsbekendtgørelsens § 22, stk. 2 at

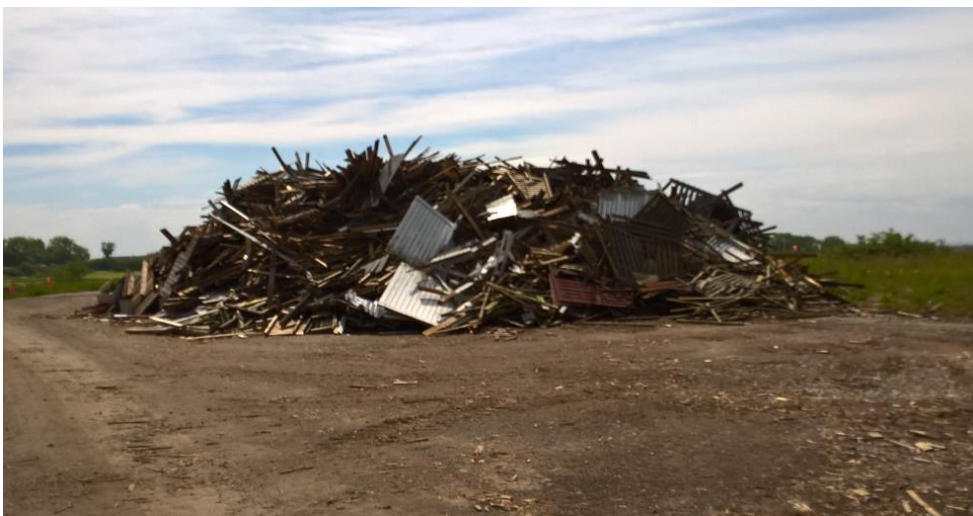
Ved tilsynet blev observeret et større oplag af trykimprægneret træ på deponeringsanlægget, se nedenstående billede. Det blev oplyst, at det oplagrede træ sendes videre til Refa. Trykimprægneret træ kan være farligt affald.

Oplag af trykimprægneret træ
