Tilsynsrapport til offentliggørelse

Tilsynsrapport

Virksomhedens navn	Støjvold ved Motorring 4
Virksomhedens adresse	Snubbekorsvej 1, 2620 Albertslund
CVR nummer	66137112
Virksomhedstype	5.4 Deponeringsanlæg >10 t/dag eller kap. >25.000 t
Tidspunkt for tilsynet	25.10.2018
Baggrunden for tilsynet	Basistilsyn
Varsling af tilsynet	13.09.2018
Deltagere fra virksomheden	Birte Kvamm, Lars Bertholdt, Flemming Henriksen
Øvrige deltagere	
Tilsynet udført af	Patrik Leth Jørgensen Marianne Bager
Tilsynet omfattede	Gennemgang af boringsinstallationerne som følge af kampagne Gennemgang af årsrapport
Materiale udleveret	Et grundvandspotentialer kort, hvor støjvoldene er indtegnet. En tværprofil af udgravningen, med afbildning af drænrør ved placering af slagge.

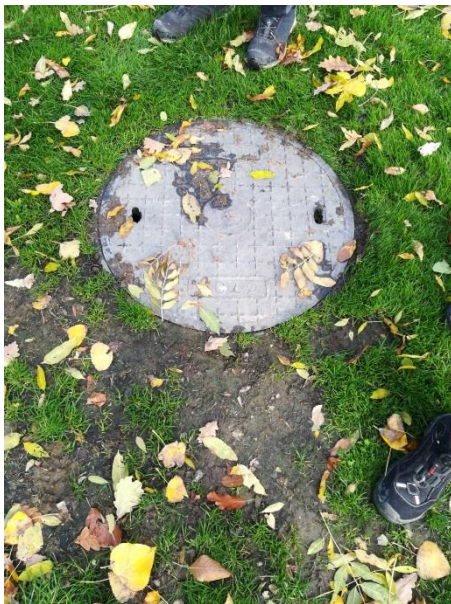
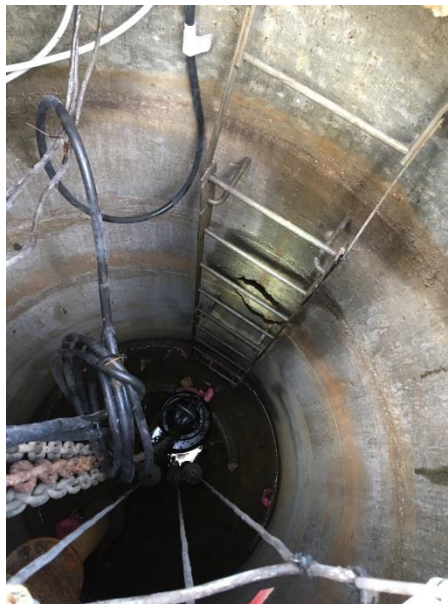
Brønd øst ved fodboldbane

Drænet er næsten tørlagt, der er ikke meget afledning af vand.

Pumpebrønden er forsvarligt tillukket dog uden lås, men der kræves brøndhægter. Pumpen blev ikke testet, men det fortælles at den virker efter hensigten.

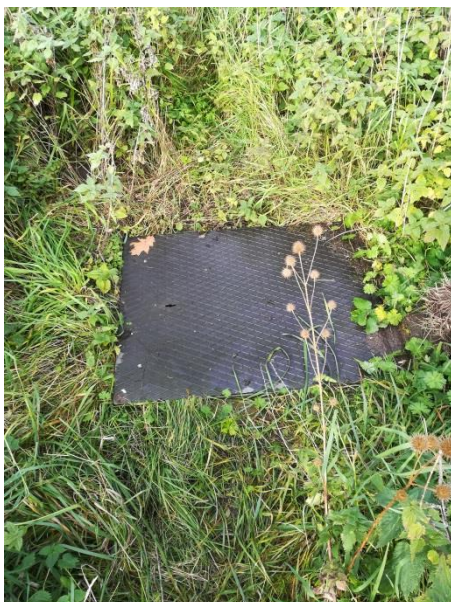
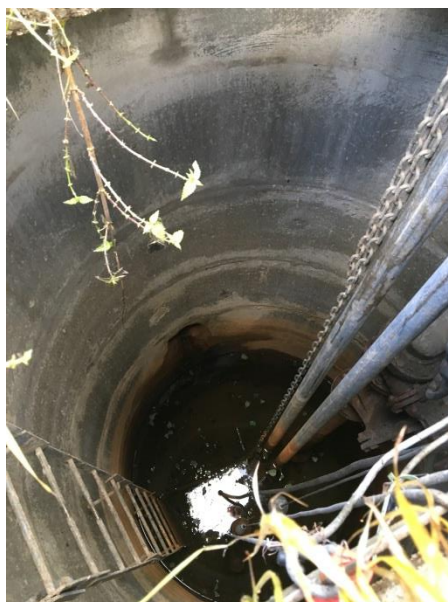
Væggen er våd af vand fra drænet.

Pumpebrønd vest ligger placeret under luftledninger og i kanten af golfbanen. Her var dækslet ikke aflåst men kan åbnes med hægter. Det var tydeligt at se, at der løb vand til brønden fra drænet under volden. Målerskabet var aflåst.

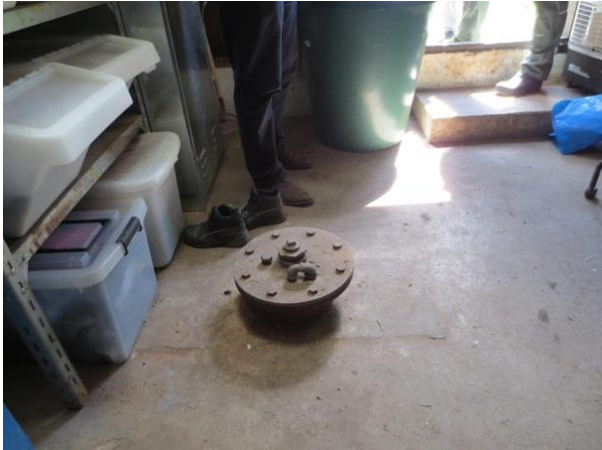
Kontrolboring, snubbekorsvej 23, DGU 200.1458

Opstrøms kontrolboring placeret i en aflåst garage på Snubbekorsvej 23. Boringen blev ikke ført tilsyn med, da garagen var aflåst og den private ejer af garagen ikke var hjemme under tilsynet.

Billedet er fra 2013, og det er blevet aftalt med Albertslund Kommune, at de senere fører tilsyn med boringen og tjekker for pejlepunkt og DGU-nummer, samt sender billeder til Miljøstyrelsen.

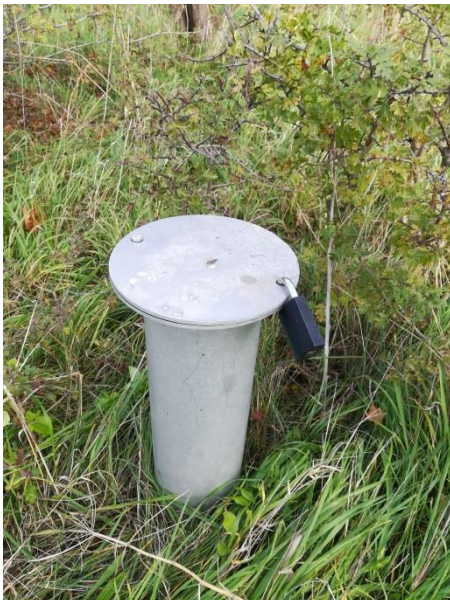
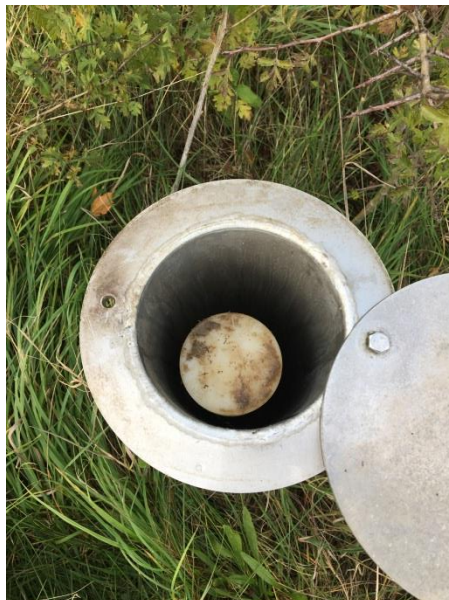
Nyetableret kontrolboring, DGU
200.6594

Nyetableret kontrolboring ved det nye vådområde. Denne boring var aflåst og havde prop på selve boringen. Der mangler dog både DGU-nummer og pejle mærkning. Albertslund Kommune bedes snarest muligt få fuldt op på dette, som følge af gældende regler i Bekendtgørelse om udførelse og sløjfning af borer og brønde på land. BEK nr. 1260 af 28/10/2013.

1. Boringerne skal påsættes lokalitetsoplysninger og pejlepunkter. Mærkater kan eventuelt indhentes hos Jupiter/Geus.
2. Boringen i privat garage skal tjekkes for, om den er udstyret med DGU-nummer og pejlepunkt. Der ud over vil Miljøstyrelsen gerne have tilsendt et nyt billede af boringen både med og uden boringsdækslet.
3. Pumpe DGU: 200.4221 ved Egelundsparken er defekt. Dette har gjort, at der ikke er udtaget prøve i hverken 2017 eller 2018. Der skal udtages prøver til analyse.

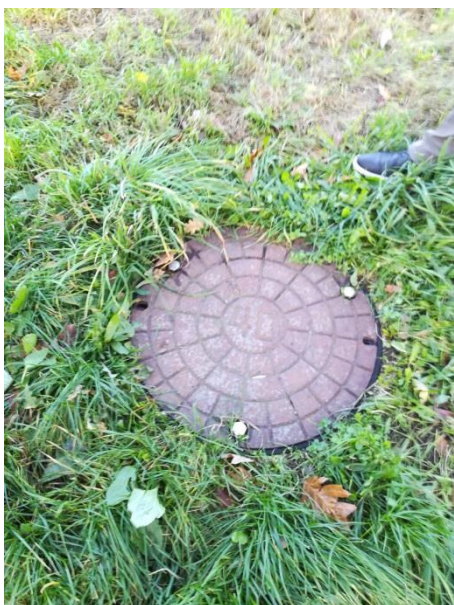
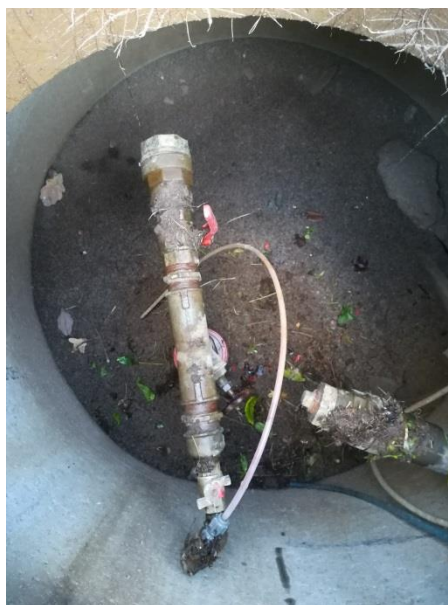
Kontrolboring Egelundsparken, DGU
200.4221

Fastmonteret pumpe.

Kontrolboring ved Egelundsparken, er aflås med tungt dækslet. Der er ikke noget pejle punkt da, der er en fastmonteret pumpe. Der mangler dog stadig DGU-nummer, som Albertslunds Kommune skal følge op på. Pumpen er heller ikke funktionsdygtig og skal enten undergå reparation eller udskiftes. Albertslunds Kommune vil undersøge, hvor ansvaret for pumpen ligger, og se til, at den bliver fuldt funktionsdygtig således, der kan tages prøver til analyse inden årets udgang.
