Tilsynsrapport til offentliggørelse

Virksomheder
J.nr. 2019 - 2131
Ref. LOPED / MAJLI
Dato: 7. december 2020

Virksomhedens navn	Lystrupvejens Losseplads
Virksomhedens adresse	Lystrupvej 22, 3550 Slangerup
CVR nummer	29189129
Virksomhedstype	5.4 Deponeringsanlæg >10 t/dag eller kap. >25.000 t
Tidspunkt for tilsynet	17.11.2020
Baggrunden for tilsynet	Basistilsyn
Varsling af tilsynet	Den 27. oktober 2020
Deltagere fra virksomheden	Tom Henrik Johansen
Øvrige deltagere	-
Tilsynet udført af	Lone Grunnet og Majbrit Lindstrøm Miara
Tilsynet omfattede	Formålet med tilsynet er at gennemgå, om deponiet drives og er indrettet i overensstemmelse med gældende miljøgodkendelse.
Materiale udleveret	-

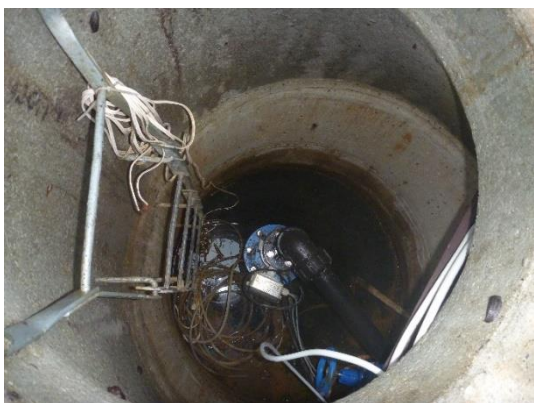
Som følge af forurening i grundvandet nedstrøms med især pesticider i perkolat fra deponiet, foregår der afværgesystem ved deponiet. Miljøstyrelsen fik ved tilsynet forevist den gamle pumpebrønd kaldet SKIX, hvorfra der lige nu foretages afværgesystem oppumpning af grundvand. Se figur 2.

Kommunen fortalte, at en af årsagerne til, at man i 2019 har valgt at foretage forundersøgelser af etablering af nyt afværgesystem nedstrøms deponiet, er alderen af SKIX og brøndens opbygning. Som det fremgår af figur 2, er brønden af uhensigtsmæssig form, hvilket gør det vanskeligt at kravle ned i brønden og reparere pumpen o.a. Desuden står der altid vand i bunden af brønden, da brønden ikke længere er tæt, hvilket generelt er hårdt mod materialet.

Figur 2: Den gamle brønd SKIX (DGU nr. 193. 2052) hvorfra der forgår oppumpning af grundvand forurenat med perkolat nedstrøms deponiet.

Kommunen oplyste ved tilsynet, at man i 2019 har måtte etablere en ny el-ledning for at sikre strøm til afværgepumpen i SKIX. Derudover skal rørene, som leder perkolat til kloak, renses jævnligt. Dette skal ske for at hindre, at rørene klogger til med materiale fra perkolatet.

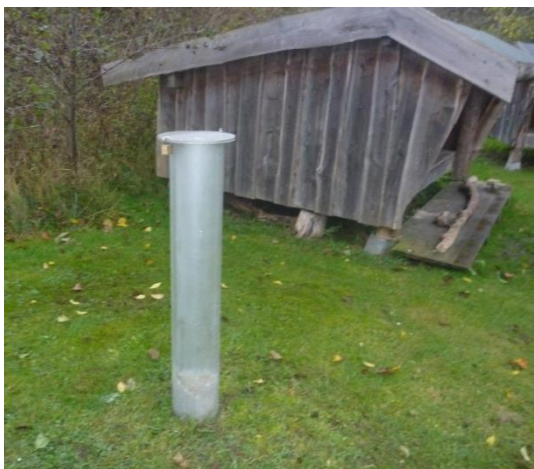
Ved tilsynet så Miljøstyrelsen desuden borerne B8 og B16, som er beliggende ved deponiets nordvestlige side. Boring B16 skal fungere som ny afværgeboring til erstatning for SKIX (se figur 3). Kommunen oplyste ved tilsynet, at det er hensigten, at der skal etableres et beskyttende overjordisk pumpehus omkring boringen B16. Da kommunen selv er myndighed i denne sag, har kommunen allerede indsendt ansøgning om spildevandstilladelse ved kommunens spildevandskontor.

Figur 3: Den nye afværgeboring B16 (DGU nr. 193. 4018) er beliggende ved deponiets nordvestlige kant nær spejdernes shelters.

Man forventer, at det vil være nok med en iltning af perkolatet, før det ledes til kloak. Miljøstyrelsen opfordrede kommunen til løbende, at holde tilsynsmyndigheden orienteret om fremdriften i sagen om ændring af afværge ved Lystrupvejens Losseplads.

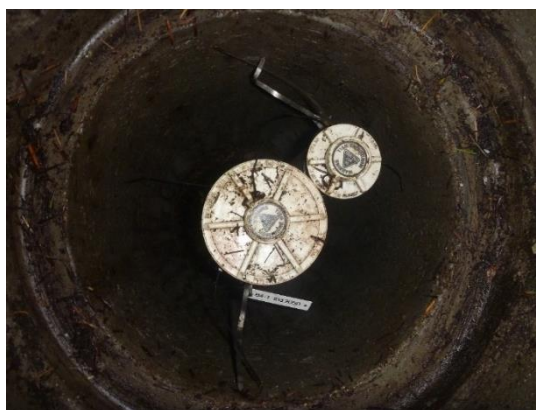
Miljøstyrelsen fik desuden forevist boring B4 (se figur 4), som er beliggende nedstrøms deponiet i en transportafstand for grundvandet på 1 til 2 år. Boringen fremstod i fin stand med låg og lås og propper i forerør. Kommunen oplyste i den forbindelse, at man stadig kan have problemer med, at laboratoriets prøvetager har travlt og derfor glemmer at lukke og låse boringer.

Figur 4: Boring B4 (DGU nr. 193.2050) fremstod i fin stand.

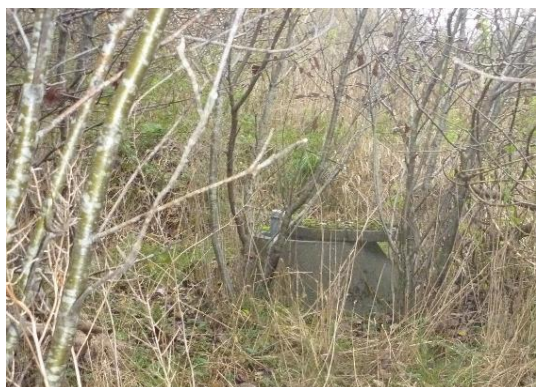
Desuden fik Miljøstyrelsen forevist pejleboringen SKIII, se figur 5. Denne pejleboring anvendes ikke mere, og det er kommunens hensigt med tiden at få boringen sløjfet. Kommunen har også overvejet at sløjfe boringen B11 (DGU nr. 193.3181), som er beliggende mod sydøst i forhold til deponiet. Placering af denne boring sammenholdt med grundvandets strømningsretning under deponiet gør B11 mindre egnet til monitorering ved deponiet.

Figur 5: SKIII fjernes, da den ikke anvendes til pejling mere. Boringen består af et pejlerør lukket med prop, og med en stor cementring med låg omkring.

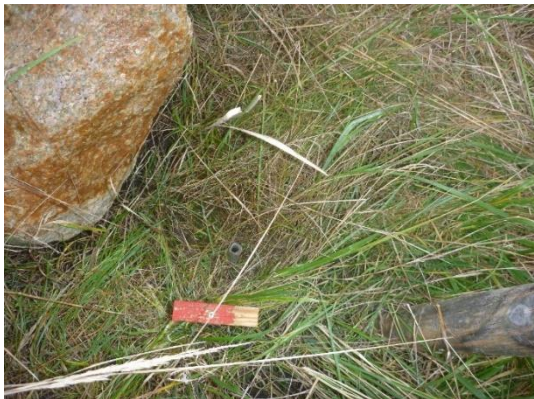
Oppe på toppen af deponiet fik Miljøstyrelsen forevist de tre kote punkter KP1, KP2 og KP3. Her kan der måles for sætning i forbindelse med nedbrydning af det underliggende affald. Som eksempel er nedenstående figur 6, som viser kote punkt KP1. Alle kote punkter var

afmærket med en stolpe for at sikre, at kotepunktet kan genfindes, i tilfælde af at vegetationen står højt. Kotepunkterne var desuden beskyttet mod påkørsel med store sten.

Figur 6: Kote punktet KP1 er afmærket for at sikre mod påkørsel og forsvinden.

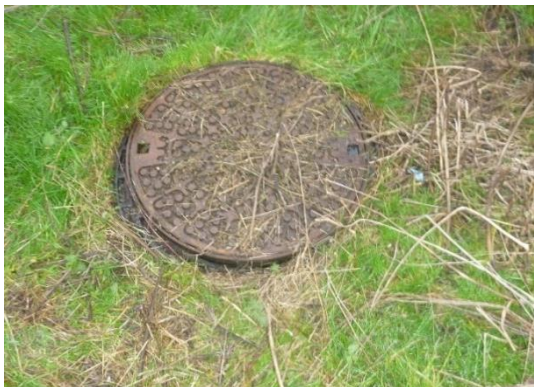
Nær ved KP3 blev observeret, at en brøndring over en gammel boring kaldet SKII var gået løs. Se figur 7. Dette er sandsynligvis sket i forbindelse med slåning af vegetationen på deponiets top. Boringen har ikke været anvendt siden deponiet blev nedlukket. Kommunen oplyste, at man har til hensigt at sløjfe denne boring SKII på samme tid som f.eks. SKIII og B11 sløjfes. Da der er offentlig adgang på deponiet, opfordrede Miljøstyrelsen kommunen til at sikre sig, at boringen ikke er til nogen fare.

Figur 7: Låg på boring SKII lå løst.
