Rapport for miljøtilsyn hos Im. Stiholt A/S, Ølgodvej 8, 9220 Aalborg Øst

Tilsynsdato	04.10.2022		
Baggrund for tilsynet	Prioriteret tilsyn - varslet		
Telefon	98159755	CVR nr.	27619312
E-mail	jkg@stiholt.dk	P. nr.	1003022038

Virksomhedstype	Q01, Autoværksteder (branchebekendtgørelse)
Godkendelsesdato	
Tilslutningstilladelse spildevand	31.03.1989

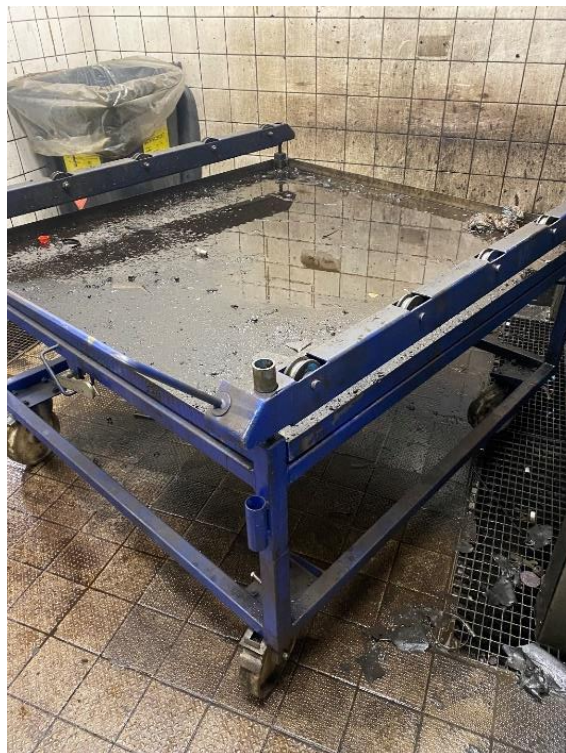
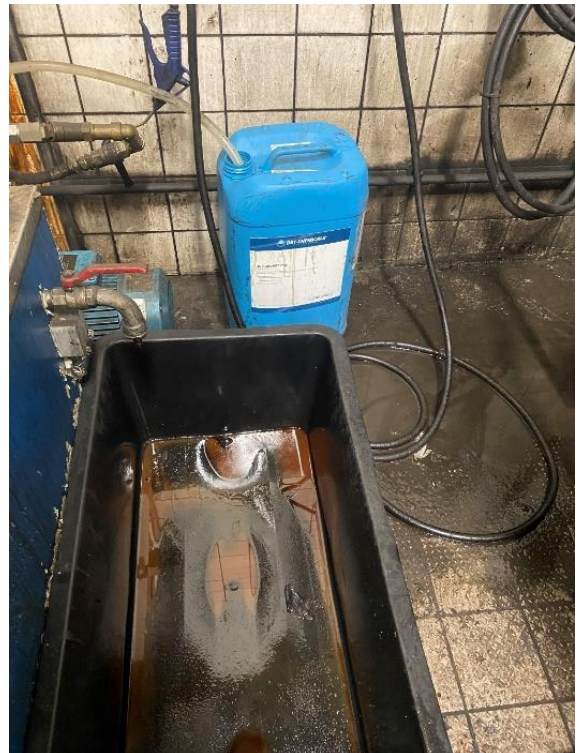
Belægningen i vaskerummet

I vaskerummet udføres der aktiviteter, som giver anledning til spild af bl.a. spildolie på vægge og gulvarealet.

Der er fliser på både vægge og gulvet.

Mindre emner vaskes vha. blæsepistol med spild på væg og gulvarealer til følge, mens større emner vaskes i maskinen.

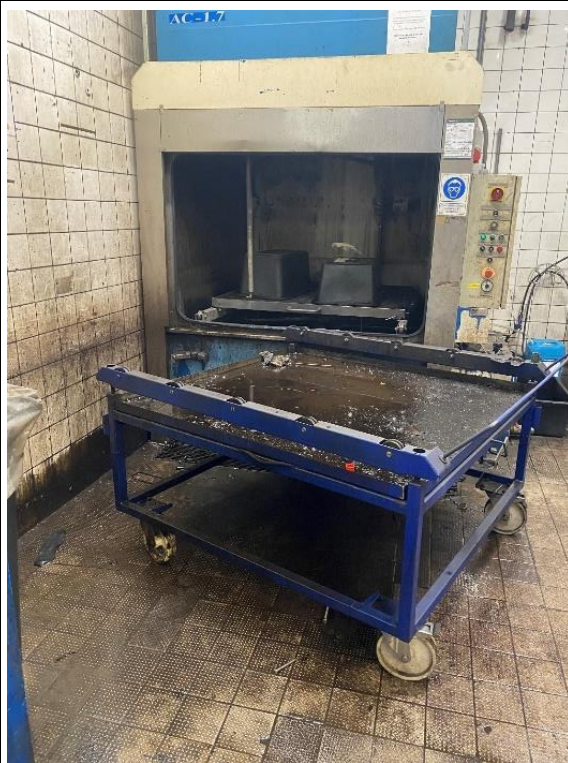
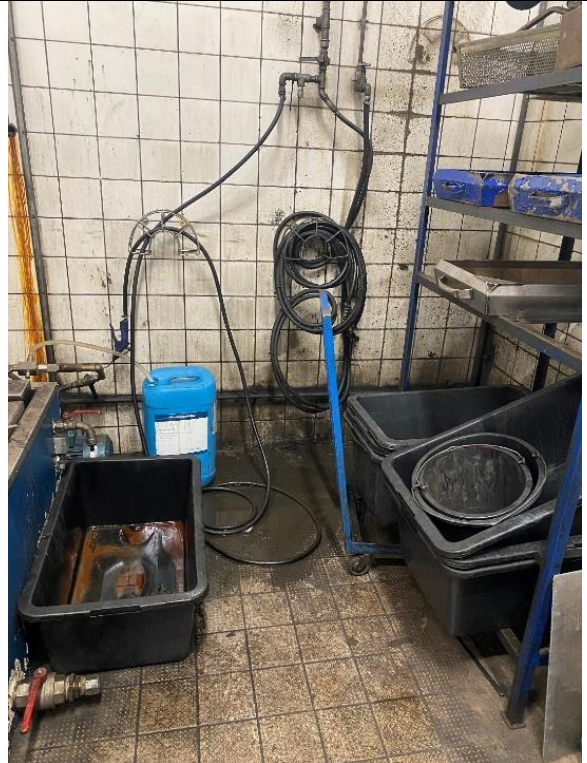
Olieholdigt spild kan indeholde forskellige type stoffer, som er uønskelige i miljøet.

Baggrunden for tilsynsmyndighedens krav om dokumentation er, at der efter tilsynsmyndighedens vurdering er det tvivlsomt, hvorvidt de eksisterende belægningstyper (fliser på både vægge og gulvet) kan sidestilles med tæt belægning.

Kontrolpunkt	Tilsynskommentar
Affald, farligt	I vaskerummet blev der konstateret spild på både vægge og gulvet. Virksomheden var ifm. tilsynet i 2019 blev gjort opmærksom på at undgå spild og at der skulle ske en hurtig opsamling ifm. evt. spild. I forbindelse med tilsynet den 4. oktober 2022 blev der konstateret en del spild på både væg og gulvet. Forholdet er derfor blevet indskærpet over for virksomheden.

På denne baggrund og henset til opholdstiden af spildet i vaskerummet, bedes virksomheden dokumenteret, at de nuværende belægningstyper i vaskerummet kan sidestilles med "tæt belægning", hvilken er et krav til belægning af de steder, hvorpå der sker spild af flydende farligt affald såsom spildolie.

Generelt skal aktiviteter, hvorpå der kan ske spild være indrettet med tæt belægning og i et lukket system uden gulvafløb, så evt. spild kan opsamles og ikke afledes i kloaksystemet, jf. bemærkningerne under indskærpelse nr. 3 i tilsynsbrevet.
