**Aarhus Kommune – Natur og Miljø
Tilsyn ifølge miljøbeskyttelsesloven**

Tilsynsdato	10. marts 2017
CVR-nummer	25479912
P-nummer	1014705534
e-Doc journal nr.	13/027289
Virksomhed	Rekord Rens
Adresse	Søndre Ringgade 29
Postnummer og by	8000 Aarhus C
Telefonnummer	8611 0777, Mobil: 2211 0238
e-mail	bahramrens@yahoo.dk
Kontaktperson	Bahram Shahgoli
Branchekode	R Renserier omfattet af renseribekendtgørelsen
Opstartsdato	ca. 1960. Rensemaskinen er fra 1996. Nuværende ejer overtog renseriet i 2002.
Udvidelser/ændringer	-
Tilstede ved tilsynet:	
Virksomheden	Bahram Shahgoli
Aarhus Kommune	Anne Haarmark

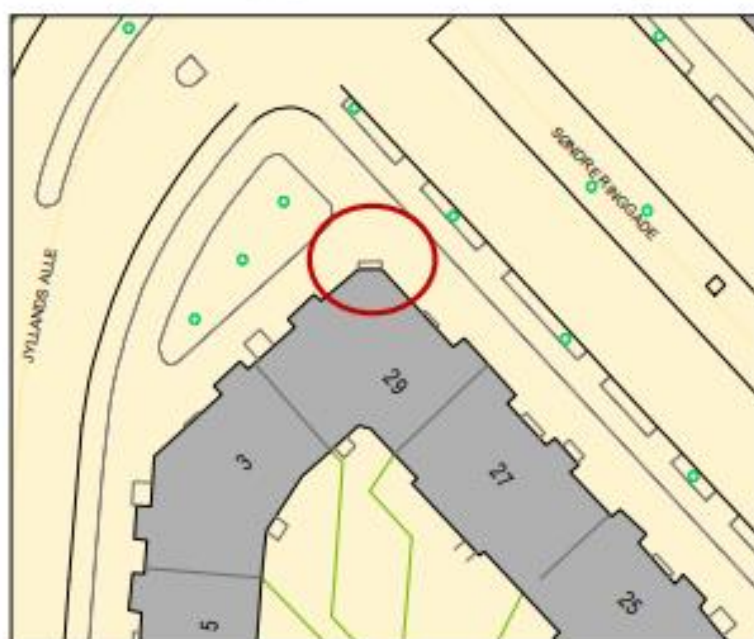
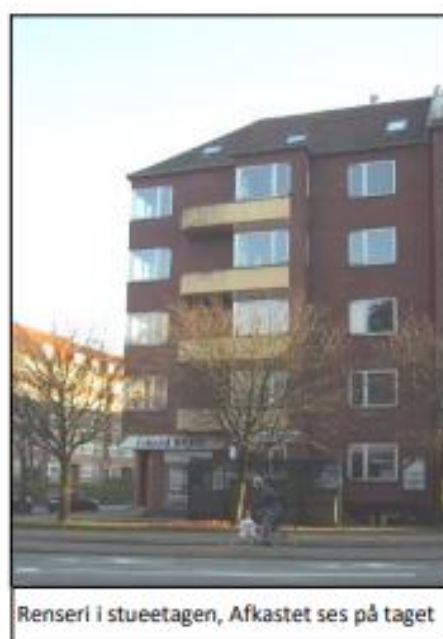
Renseri i stueetagen, Afkastet ses på taget

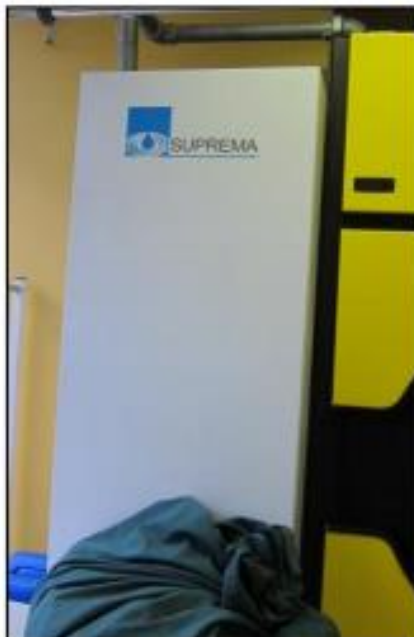
Suprema regenererer kulfilteret efter hver 12. vask, hvilket tager omkring 30 min. Regenereringsmaskinen er placeret til venstre for renserimaskinen.

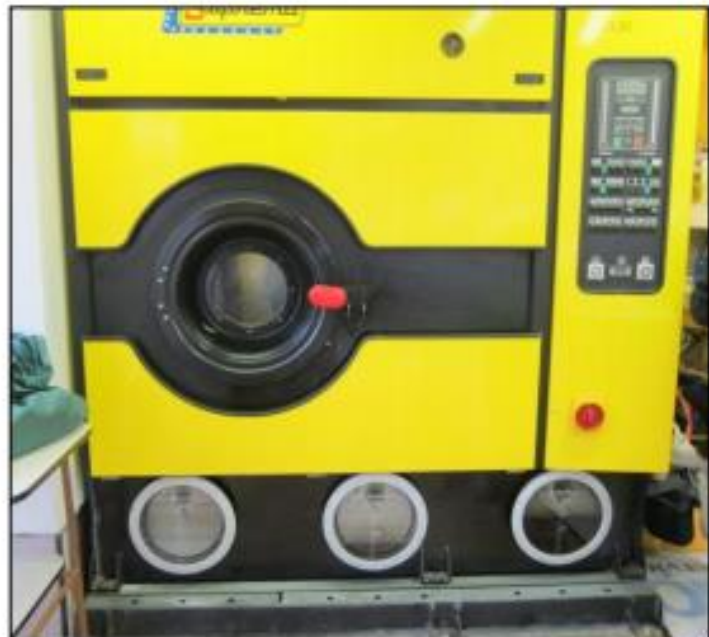
Renserimaskinen i ekspeditionslokalet. De tre "luger" indeholder rensesvæske i forskellige stadier, afhængigt af, hvor brugt væsken er eller hvor meget det er blevet genbrugt. Den rene perchlor er til venstre i billedet. Den mest brugt (mørkest) er til højre i billedet. Den mellemste luge er mellemstadiet.

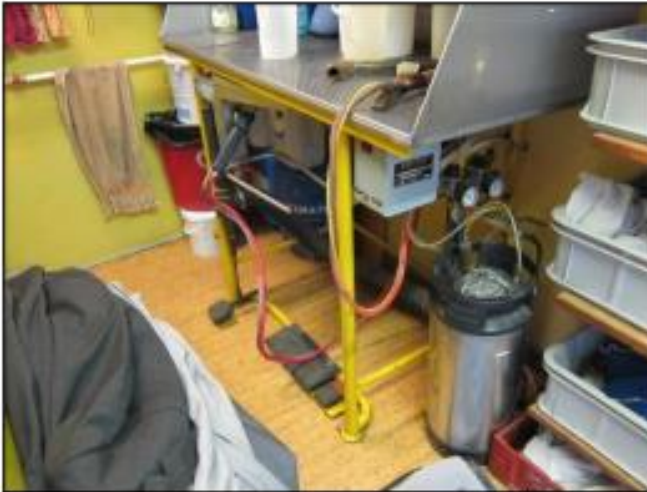
Pletbordet.

Opsamling af brugt væske sker i bøtterne til venstre i billedet. Stålcylinderen til højre i billedet skaber trykket i forbindelse med sug fra pletbordet. Luften suges ud og ned gennem gulv til anlæg.

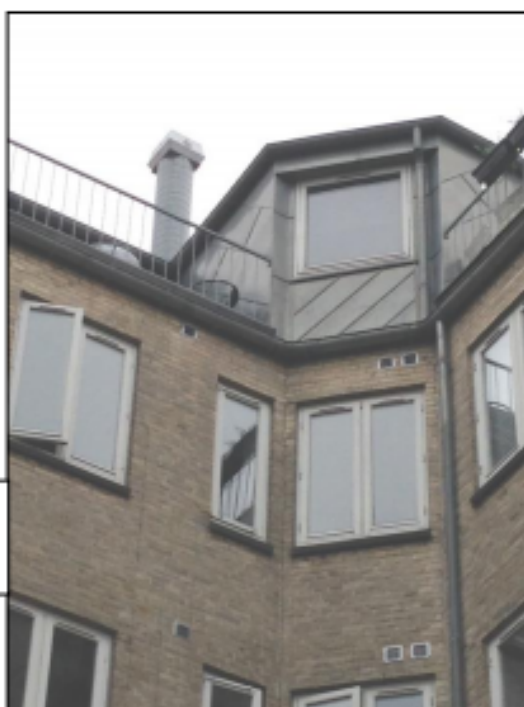
Afkast fra rumventilation er placeret over tag min. 1,5 meter.
Foto fra gården.

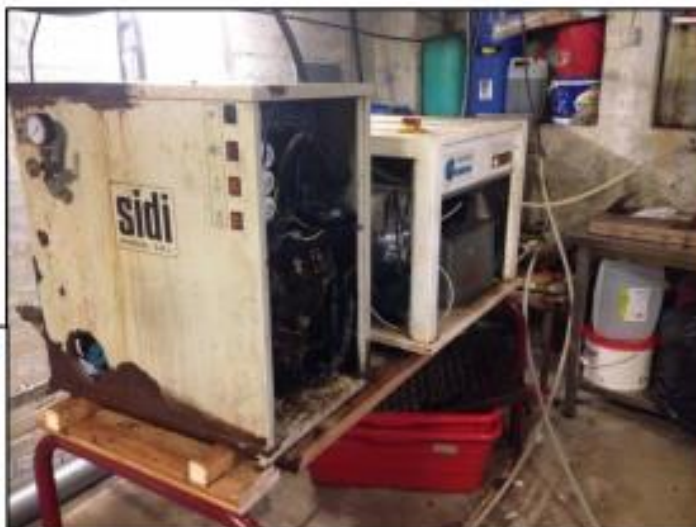
Der foreligger ingen tilladelse til tilledning af kølevand og vaskevand til spildevandsledningen. Alt spildevand på nær sanitært spildevand, returskyld og dampvand opsamles og bortskaffes til godkendt modtager. Ikke farligt spildevand udledes via afløb som vist på billedet til højre.

Ionbytteanlæg/blødgøreanlæg. Der skiftes hver dag mellem to anlæg, da de ellers jf. ejer vil ruste hvis de henstår ubrugte. Der er afløb fra både dampanlæg og ionbytteanlæg da der kommer lidt ionbyttevand og dampvand herfra. Det er ikke farligt spildevand.
Anlægget er placeret i kælderen.

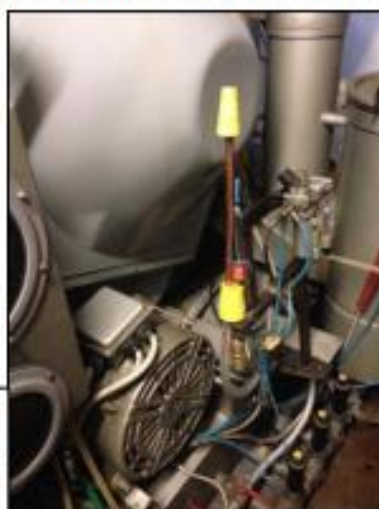
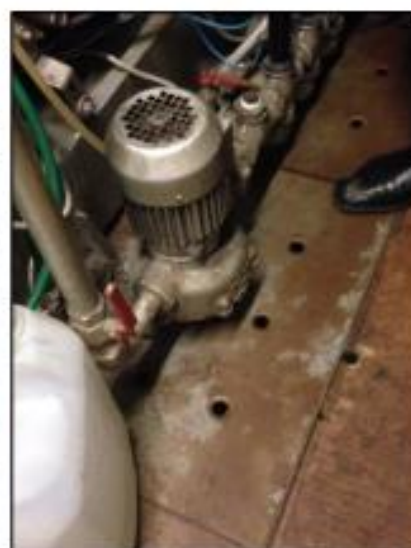
Affald eller råvarer opbevares bl.a. på spildsikringsbakke til rensesmaskinen.

Arbejdstilsynet har påbudt virksomheden, at sikre afdampning ved påfyldningsdyse på rensesmaskinen. Der er nu indsat muffer til tæt opfyldning.

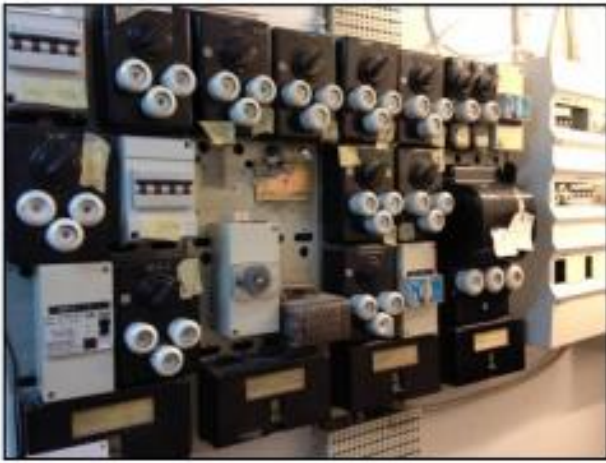
Foto til venstre af eltavlen ved forrige tilsyn, der var lidt ustabil i driften.
Herunder et 2017-foto af ny stabil eltavle.

Eltavlen er udskiftet siden sidste tilsyn, hvilket sikrer større stabilitet og driftssikkerhed.
