Tilsynsrapport til offentliggørelse

Virksomheder
J.nr. MST-1272-00730
Ref. PAOLS/LOPED
Dato: 28.11.2018

Virksomhedens navn	Korsør Fyldplads
Virksomhedens adresse	Ørnumvej, 4220 Korsør
CVR nummer	29188505
Virksomhedstype	5.4 Deponeringsanlæg >10 t/dag eller kap. >25.000 t
Tidspunkt for tilsynet	29. okt. 2018
Baggrunden for tilsynet	Basistilsyn
Varsling af tilsynet	18. sep. 2018
Deltagere fra virksomheden	Martin Poulsen
Øvrige deltagere	
Tilsynet udført af	Palle Olsen og Lone Grunnet
Tilsynet omfattede	Drøftelse af forhold for vandafledning. Overgang til passiv tilstand
Materiale udleveret	-

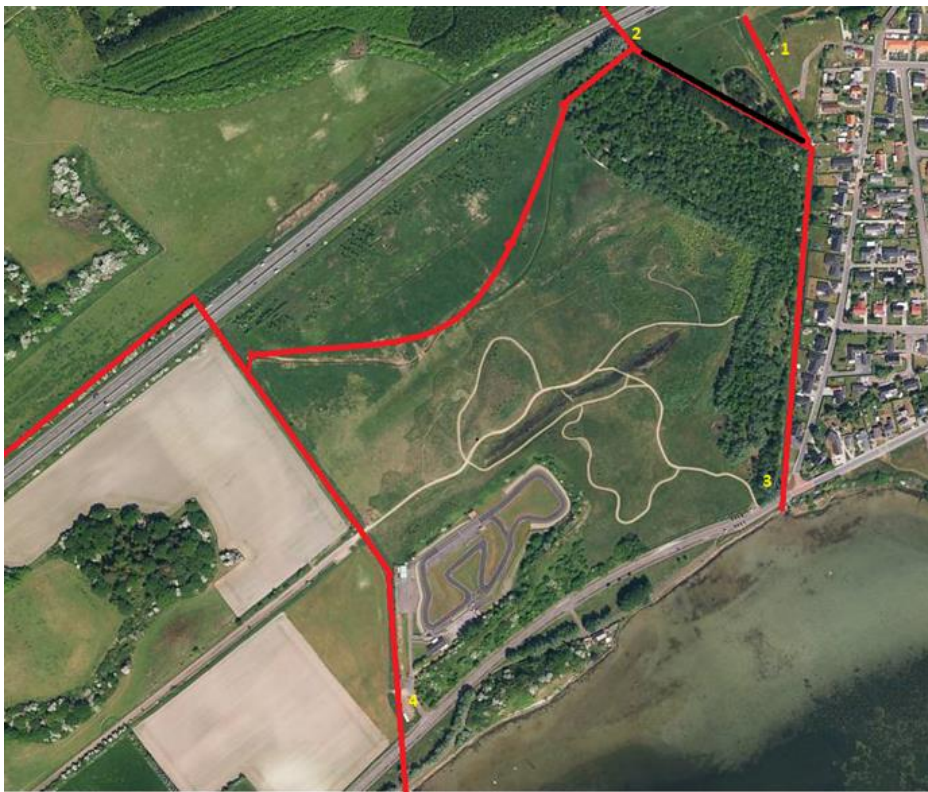
Figur 2. indretning af dræn omkring Fyldpladsen. Prøvestationer er nummeret med gul.

Fyldpladsen er anlagt uden membran og perkolatopsamling. Drænkkanaler er indrettet som angivet på figur 2. Drænvand fra fyldpladsen ender generelt i et hoveddræn (Tårnborgh Landkanal) mod vest, hvorfra drænvandet løber til pumpestationen mod syd og herfra pumpes ud i Korsør Nor. Der sker yderligere også potentiel diffus afvanding til drænkkanal mod øst, mellem prøvestation 1 og 3.

Differencen mellem prøvestation 1 og 3 samt 2 og 4, skulle derfor kunne angive det samlede bidrag fra fyldpladsen. Dog er drænkanaalerne indrettet på en måde, så vand fra prøvestation 2 også kan føres via den østlige kanal til prøvestation 3 (se kanal mellem prøvestation 1 og 2). Til Tårnborg Landkanal er der yderligere, en forgrening, hvorfra overfladevand fra den nordlige del af et nærtliggende industriområde afvander til.

Herudfra kan det konstateres, at prøvestation 3 repræsenterer både vand fra prøvestation 1 og 2. Prøvestation 4 repræsenterer vand fra prøvestation 2 og overfladevand fra industriområdet. Designet af afvandingsgrøftene tillader således ikke at isolerer bidraget fra fyldpladsen fuldstændig. Analyseresultater skal derfor efterfølgende vurderes ud fra de gældende forhold.

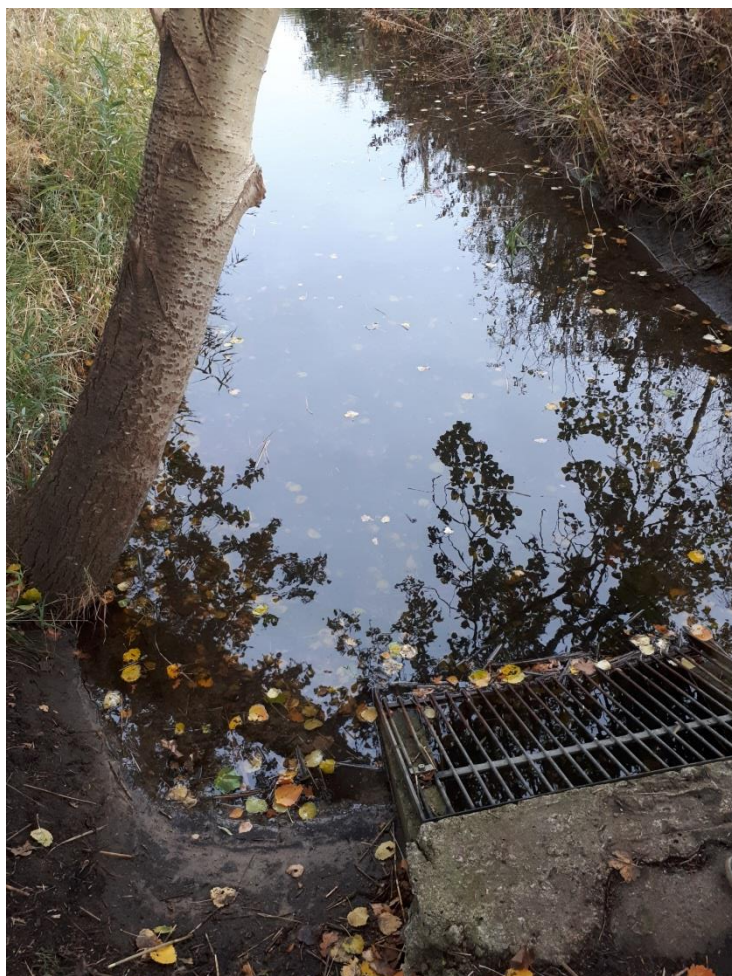
Figur 3. Prøvestation 3

Prøvestation 3 og 4 (figur 3 og 4) repræsenterer summen af baggrunds niveauet samt bidraget fra fyldpladsen.

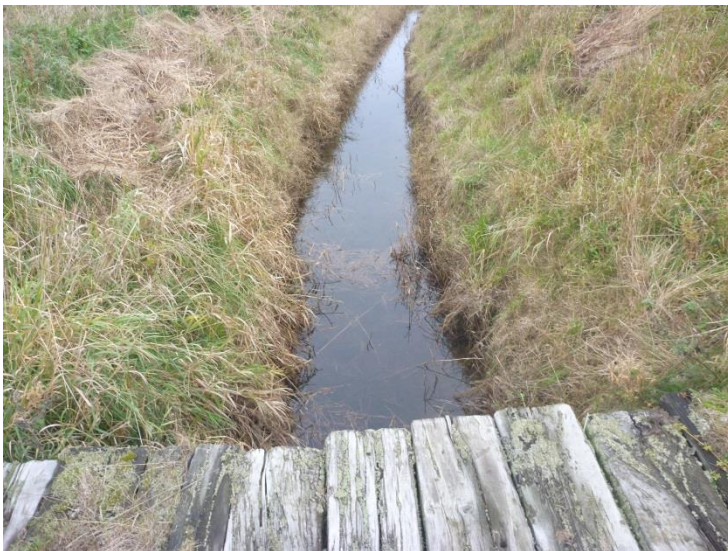
Figur 5. Prøvestation 1

Prøvestation 1 og 2 (figur 5 og 6) er etableret for at kunne redegøre for baggrunds niveauet.

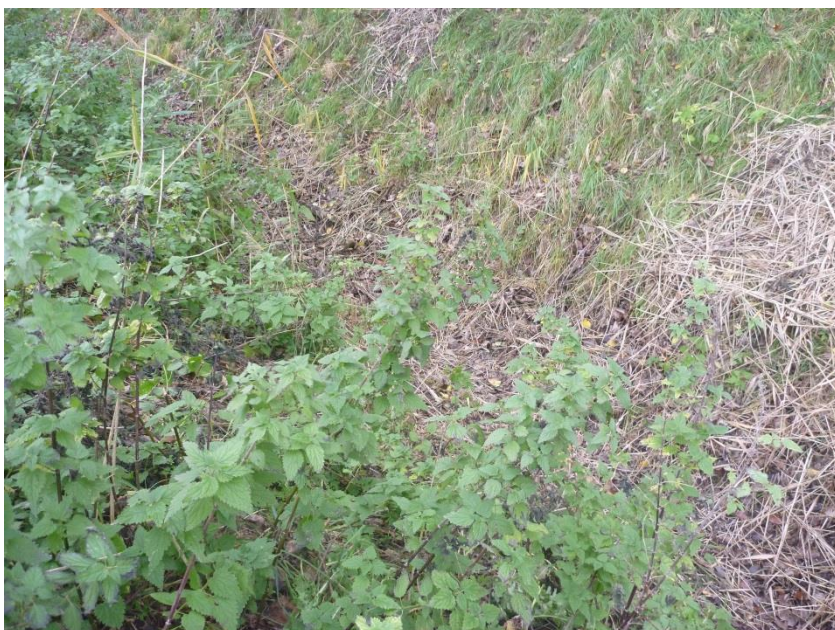
Figur 6. Prøvestation 2. Tørlagt drænkanaal.

Det er typisk det lave niveau af vand ved prøvestation 2 der udelukker udførsel af prøvetagning.

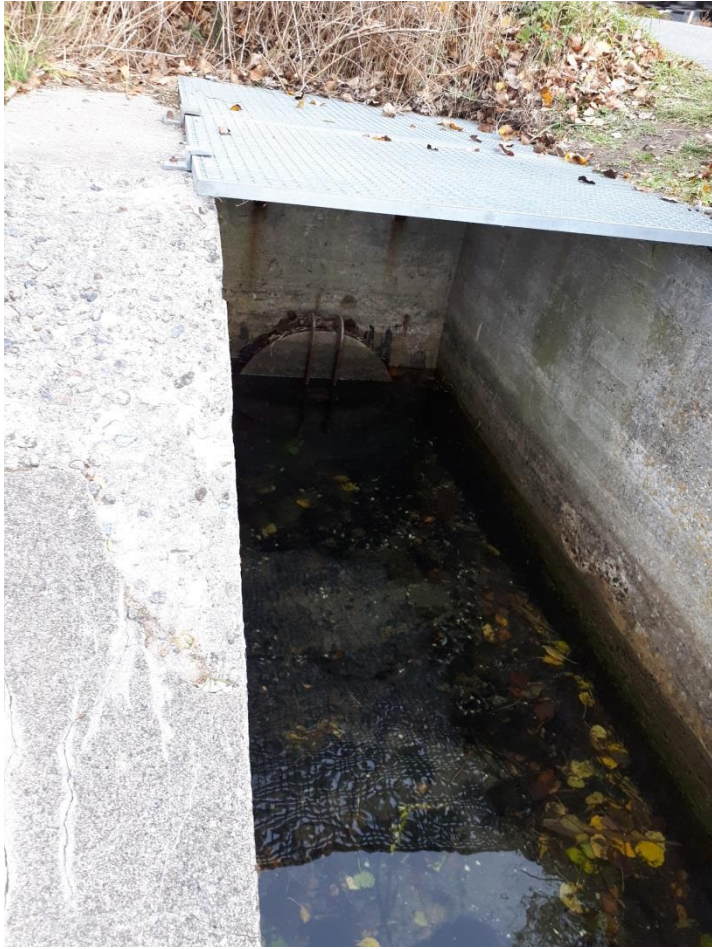
Figur 7. Udløb ved prøvestation 3

Prøvestation 3 er etableret med en klap (figur 7), som på tilsynet var under vandstanden. Der afvandes således kun når der er lavvandet i Noret. Prøvestation 4 er etableret med 2 pumper (figur 8 og 9). Den ene pumper fra Tårnborg Landkanal til Noret (P1). Den anden pumper vand fra den sydlige del af et nærtliggende industriområde til Noret (P2).

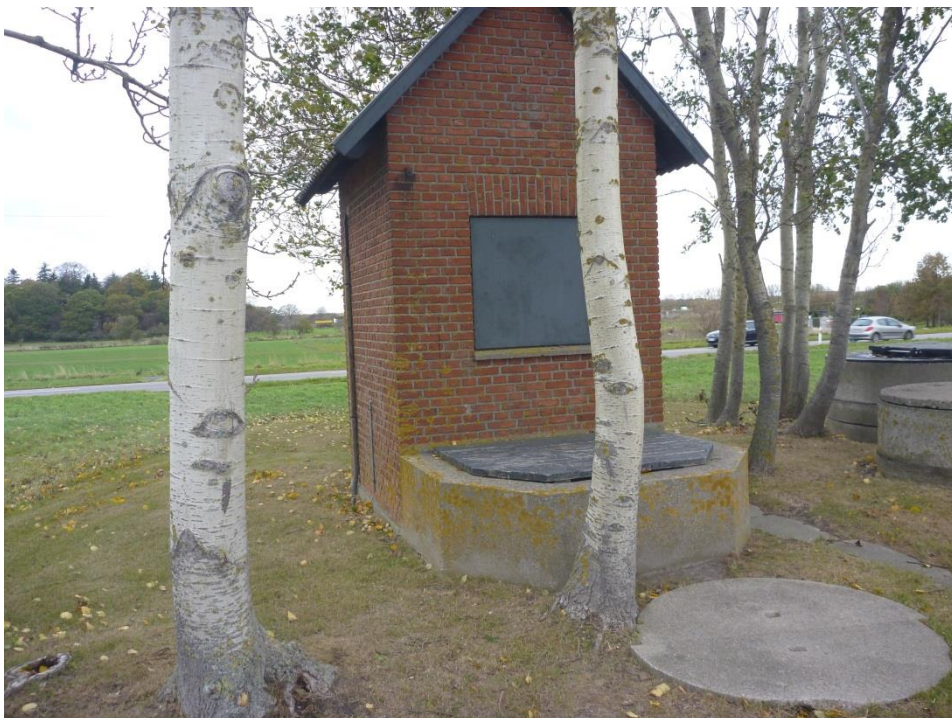
Figur 8. Pumpestation (P2) for overfladevand fra den sydlige del af nærtliggende industriområde

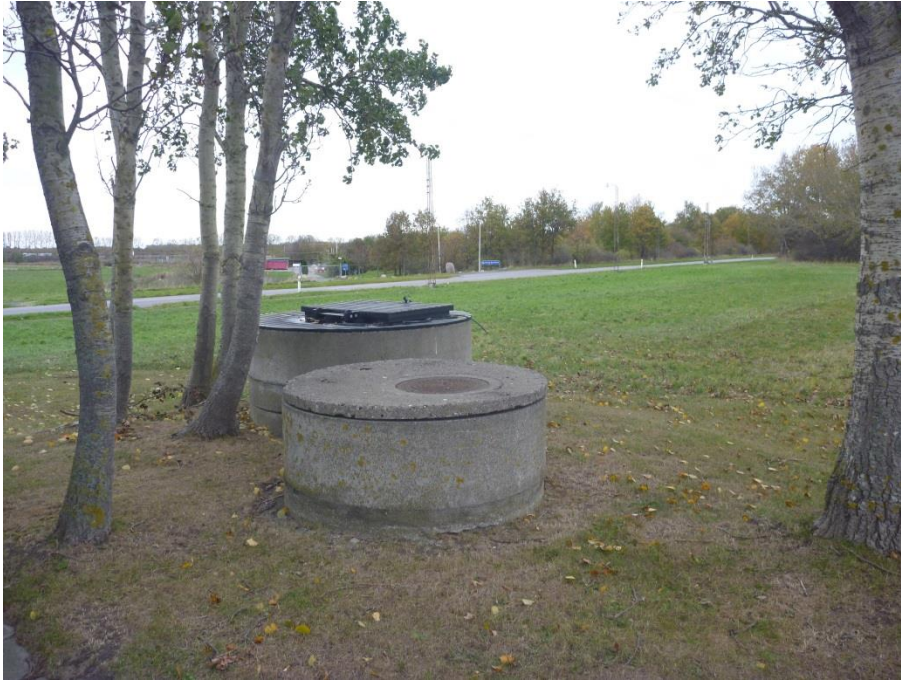
Figur 9. Pumpebrønd (P1- bagerst) for vand fra prøvestation 4
