Tilsynsrapport til offentliggørelse

Dato: 04-02-2021

Tilsynsrapport

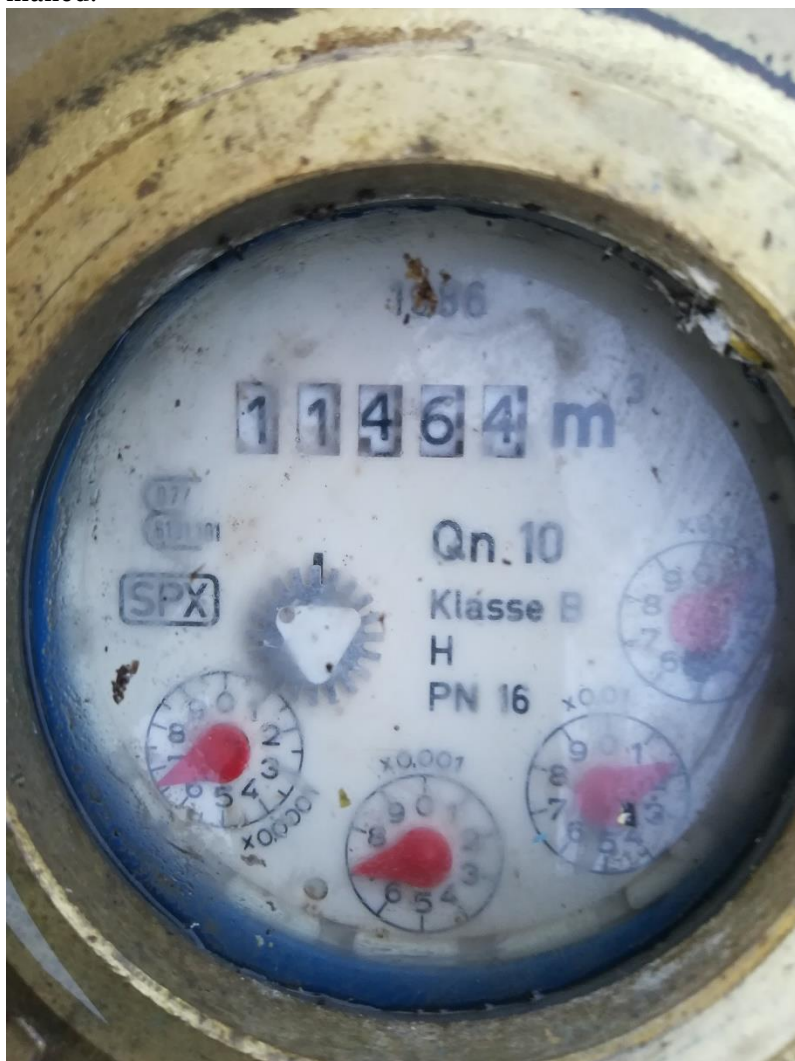
Ved tilsynet d. 21. januar 2021 stod måleren på 11464 m³ (se billede), hvilket er det samme som ved tilsyn d. 16. december 2020. Der er altså ikke pumpet den seneste måned.

Billede - måleren på perkolattanken ved tilsyn d. 21. januar 2021

Miljøstyrelsen vurderer, der burde have været opsamlet nok perkolat til, at der skulle foretages bortpumpning. Det er baseret på information fra DMI, ca. 40 mm nedbør er målt i Høje-Tåstrup i januar 2021 og 50 mm i december 2020. Sengeløse Losseplads er nu tæt bevokset, og OHP har tidligere gjort opmærksom på, at der på den østlige del af lossepladsen er deponeret betonit, som mindsker nedsivningen. På trods af dette vurderer Miljøstyrelsen, at der til stadighed burde være opstået perkolatdannelse, som skal ledes væk.

Miljøstyrelsen har aftalt med OHP, at der bliver udført tvangsstart af pumpen ved næste tilsyn, ved telefonsamtale d. 25. januar 2021. Dette er for, at MST kan afgøre om pumpen og måleren virker efter hensigten.

Det kan ikke understreges kraftigt nok, at opsamling og bortledning af perkolat og kontrol heraf helt afgørende. Jf. vilkår 4.2.1. i miljøgodkendelsen for Sengeløse Losseplads skal perkolat opsamles og afledes til kommunalt renseanlæg. Miljøstyrelsen indskærper dette vilkår, jf. særskilt dokument med indskærpelse.

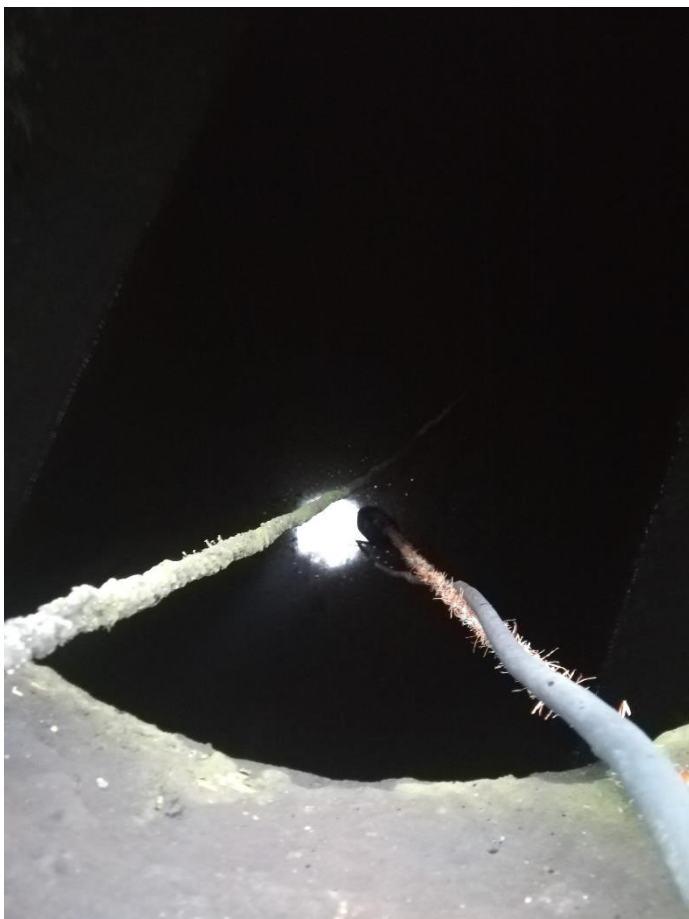
Billede - Der står vand i perkolattanken. Vandet pumpes op fra deponiet til tanken, hvorfra det føres til renseanlæg.
