Tilsynsrapport

Navn	Jeppe Skaarup		
Adresse	Flamstedvej 41, 9260 Gistrup		
CVR-nummer	41943971	P-nummer	1026591127
Virksomhedstype	Kat2k: Kvægbrug, som ikke er miljøgodkendt efter §33, 10, 11 eller 12		
Miljøriskoscore	4,01	Dato	30-04-2024
Baggrund for tilsynet	Prioriteret tilsyn - varslet

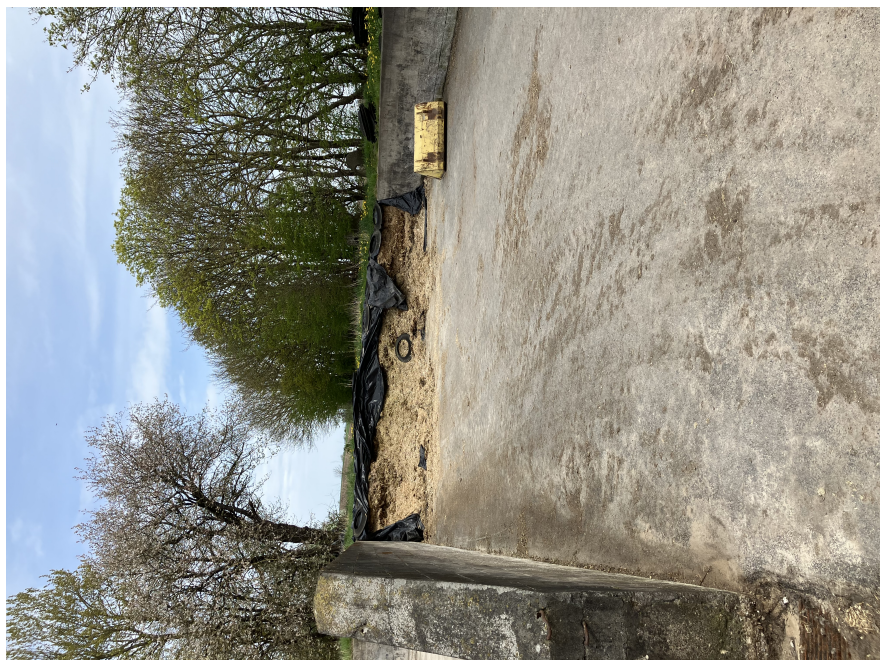
Ensilage, afløb og sidebegrænsning

Håndhævelse Dato	30-04-2024
Håndhævelsetype	Indskærpelse
Status	Efterkommet
Efterkommet Dato	11-06-2024
Bemærkning	Der skal også være sidebegrænsning i den nordlige ende af ensilageanlægget (enten mindst 1 meter høj mur eller mindst 2 meter bred randbelægning).
