28. juli 2022  
Sagsnr.: 22/11328  
**Kontaktperson:**  
Jane Birgitte Rodell  
Tlf.: 87 53 53 11  
[jabir@syddjurs.dk](mailto:jabir@syddjurs.dk)

## Miljøtilsyn på Gerstrøm Entreprenør ApS og tilhørende miljøgodkendelsespligtige aktiviteter

Syddjurs Kommune har den **22.april 2022** foretaget miljøtilsyn hos Gerstrøm Entreprenør ApS, Vestergade 77, Ryomgård. Virksomheden har CVR nr. 3151493. På tilsynet deltog Lasse Rasmussen, kvalitetsansvarlig fra Gerstrøm ApS og Helle Munch Sørensen samt Jane Rodell, miljøsagsbehandlere fra Syddjurs Kommune.

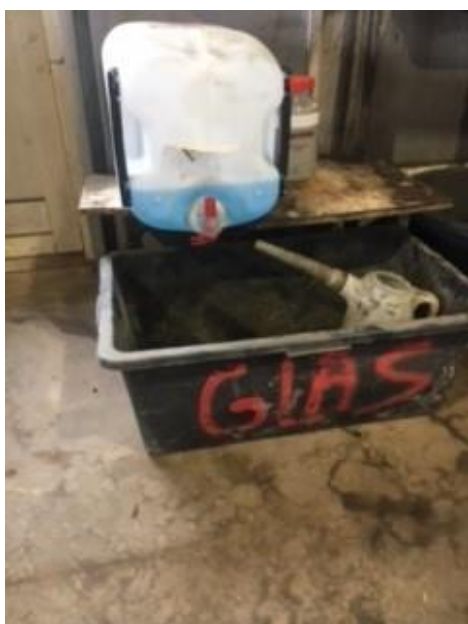
Der blev ved basistilsynet d.18. november 2021 konstateret et oplag kølervæske og sprinklervæske liggende på reol i det betonbefæstede værksted, tæt på afløb og udgangsdør. Der var mærker efter spild under dunkene.

På indeværende tilsyn kunne det konstateres, at oplaget af køler- og sprinklervæske i værkstedet er fjernet.

Efter tilsynet blev det oplyst, at køler- og sprinklervæske nu oplagres på spildbakker i værkstedet. Billedokumentation er fremsendt til Syddjurs Kommune, se billede 1.

**Billede 1.** Spildbakke under køler/sprinklervæske i værksted.

Syddjurs Kommune anser på baggrund af ovenstående, at indskærpelsen fra miljøtilsyn d. 18.november 2021 vedrørende oplag af køler/sprinklervæske er opfyldt.

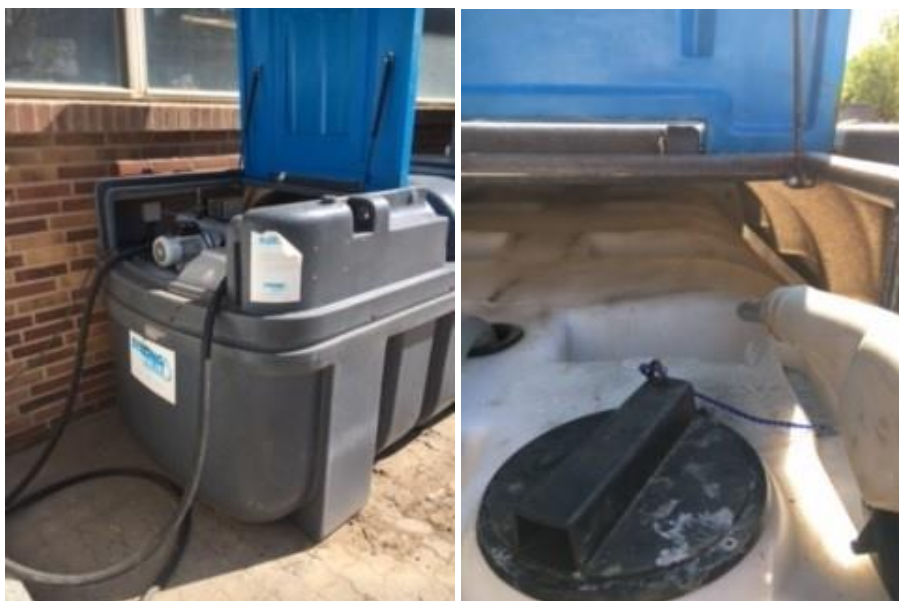
Adblue blev opbevaret udendørs i en enkeltvægget plasttank på SF stenbelægning ved siden af dieselolietanken.

På indeværende tilsyn blev det oplyst, at der var bestilt en godkendt dobbeltvægget Adblue tank, til erstatning for eksisterende tank. Dokumentation for bestillingen (aftale om bestilling), blev fremsendt til kommunen umiddelbart efter tilsynet.

Den dobbeltvæggede Adblue tank er nu anskaffet og opstillet hos Gerstrøm og billeddokumentation er fremsendt til Syddjurs Kommune se billede 2.

**Billede 2.** Dobbeltvægget 2000 Liter Strongblue AdBlue tank DW, tanknr. 344 SB fra Strong Blue A/S.

Syddjurs Kommune anser på baggrund af ovenstående, at indskærpelsen fra miljøtilsyn d. 18.november 2021 vedrørende oplag af Adblue er opfyldt

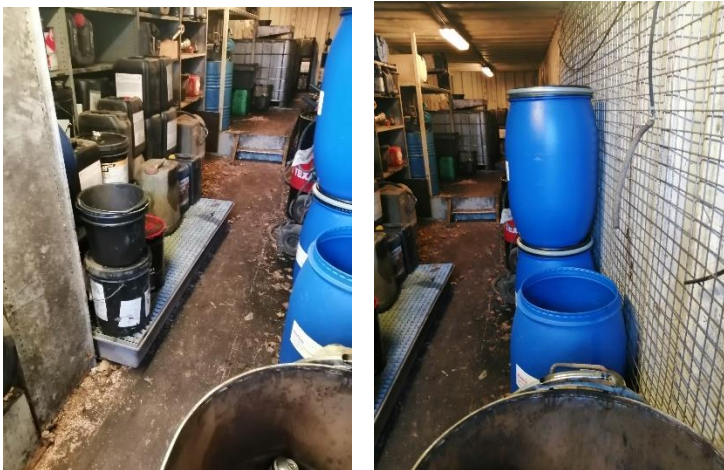
Der er indkøbt en ny ekstra spildbakke til oplag af olier i kemikaliecontainer. Alle olier og flydende kemikalier opbevares nu på spildbakker i kemikaliecontaineren og i lagerhallen. Se billede 3.

Der blev ved basistilsynet d.18 november 2021 konstateret, at olieaffald oplagres i en udendørs container og at nogle beholdere med olieaffald opbevaredes udenfor spildbakke.

På indeværende tilsyn kunne det konstateres, at der er indkøbt en ny ekstra spildbakke til oplag af olieaffald i kemikaliecontainer. Alt olieaffald opbevares nu på spildbakker i kemikaliecontaineren.

Der er desuden indkøbt ekstra spændefade til opbevaring af oliefiltre.

**Billede 3.** Ny spildbakke til oplag af kemikalier/olier og olieaffald samt ekstra spændefade til oliefiltre.

Syddjurs Kommune anser på baggrund af ovenstående, at indskærpelsen fra miljøtilsyn d. 18.november 2021 vedrørende oplag af olier opfyldt.

Syddjurs Kommune anser på baggrund af ovenstående, at indskærpelsen fra miljøtilsyn d. 18.november 2021 vedrørende oplag af olieaffald er opfyldt.
