## Tilsynsrapport til offentliggørelse

Virksomheder  
J.nr. MST-1272-02109  
Ref. loped / tisch  
Dato: 16. oktober 2022

| Virksomhedens navn | Fredtofte Losseplads |
| Tidspunkt for tilsynet | Den 29. november 2017 kl. 9.00 til 11.00 |

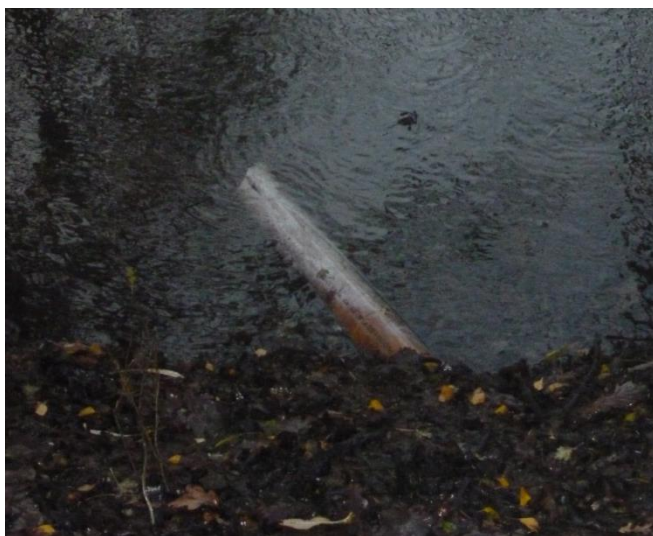
Vi besigtigede deponiet startende fra deponiets østlige side. Herunder blev dræn udløb ved øst samt boringer besigtiget.

Miljøstyrelsen fik forevist et orange rør, som muligvis er udledningspunktet for det østlige dræn. Drænet er etableret som ”sladre dræn” under membranen beliggende under den nyere del af deponiet. Miljøstyrelsen orienterede ved tilsynet kommunen om, at man i forbindelse med udarbejdelsen af nyt påbud vil tage stilling til, om de kendte koncentrationer i drænvandet medfører, at der er behov for udpegning af en blandingszone i vandløbet. I så tilfælde skal påbuddet inkludere en udledningstilladelse. Ved tilsynet blev diskuteret, om dræn udløbet endeligt skal identificeres ved hjælp af en tracer. Miljøstyrelsen vender tilbage, hvis der i forbindelse med udpegning af en blandingszone bliver behov herfor.

Fredensborg Kommune foreviste et dæksel over brønden, hvorfra prøver af drænvand fra dræn øst til direkte udledning i Donse Å udtages. Det var ved tilsynet ikke muligt at se ned i brønden.

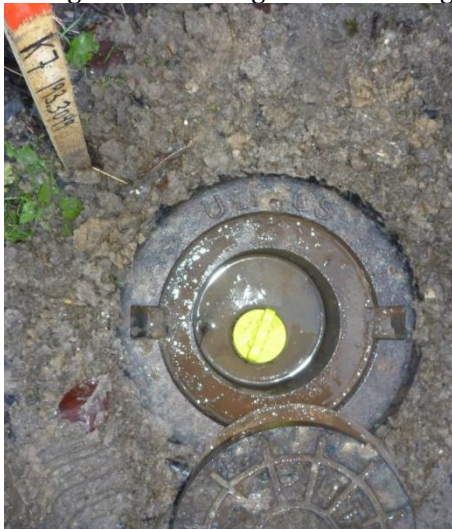
Ovenstående billede viser boring K7 / DGU nr. 193.3049, som er et eksempel på de nye boringer, som er etableret i forbindelse med undersøgelser, som kommunen har foretaget i de seneste år. Som det fremgår af billedet, er boringerne afmærkede med en pind. Formålet hermed er at sikre identifikation, og at boringen bliver genfundet. De nye boringer var ikke aflåst og Miljøstyrelsen opfordrede kommunen til hurtigst at muligt at få sat lås på boringerne samt påsætte mærkat, idet der henvises til § 10, stk. 4 i bekendtgørelse nr. 1260 af den 28. oktober 2013 om udførelse og sløjfning af boringer og brønde på land. Vedrørende aflåsning af boringer henvises i øvrigt også til vilkår 1.8 i Frederiksborg Amts påbud vedrørende Fredtofte Losseplads matr. Nr. 44b m.fl. Brønsholm By, Karlebo af den 24. august 2006. Som det fremgår af ovenstående billede, stod der vand omkring forerøret i boring K7. Kommunen opfordres til at sikre sig mod, at overfladevand kontaminerer det underliggende overfladenære grundvandsmagasin, og dermed potentielt påvirker resultatet af prøvetagningen. Der henvises til § 9 i boringsbekendtgørelsen.

Tilsynet gav anledning til en enkelt indskærpelse af vilkår 1.8 i gældende påbud. Derudover fremstod deponiet, dets tekniske installationer og dets slutafdækning pænt og velholdt. De nye boringer havde dog endnu ikke fået påmonteret låse.

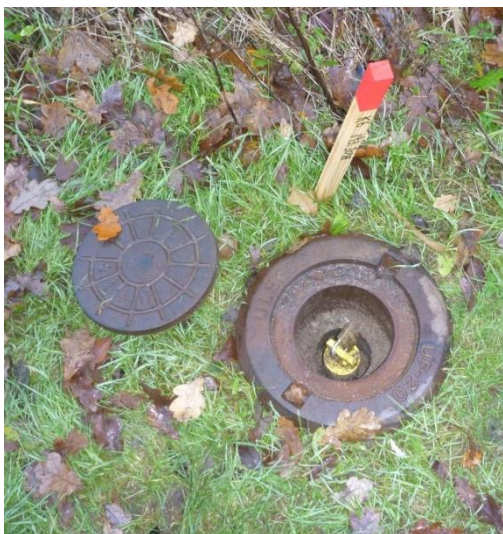
Billede viser boring K6 / DGU nr. 193. 3048, som fremstod ligesom boring K5 / DGU nr. 193. 2394 og K4 / DGU nr. 193. 2393. Alle var som foreskrevet i vilkår 1.8 med hængelås i proppen.

Det blev ved tilsynet aftalt, at kommunen, ligesom det tidligere blev omtalt ved den forsvundne boring K3, fremsender foto af det indre af boring K1 / DGU nr. 193. 1319 og K2 / DGU nr. 193. 1357. Desuden skal kommunen fremsende billeder af det indre af
