Tilsynsrapport til offentliggørelse

Tilsynsrapport

Virksomhedens navn	Miljøcenter Gerringe
Virksomhedens adresse	Gerringevej 15, 4970 Rødby
CVR nummer	78951818
Virksomhedstype	5.4 Deponeringsanlæg >10 t/dag eller kap. >25.000 t
Tidspunkt for tilsynet	05.02.2026
Baggrunden for tilsynet	Basistilsyn og kampagne 1 modtagekontrol og kampagne 2, oplag af jord
Varsling af tilsynet	ja
Deltagere fra virksomheden	Susanne B. Andersen og Jesper Frederiksen
Øvrige deltagere	
Tilsynet udført af	Majbrit Miara og Ingrid Reiter Lindstrøm
Tilsynet omfattede	Modtagekontrol Biaktiviteter Kampagne med jordoplag Kampagne med visuel modtagekontrol Kontrol med blandet affald Perkolatbassin Driftsinstrukser Kemihus Maskinhus og oplag i maskinhus

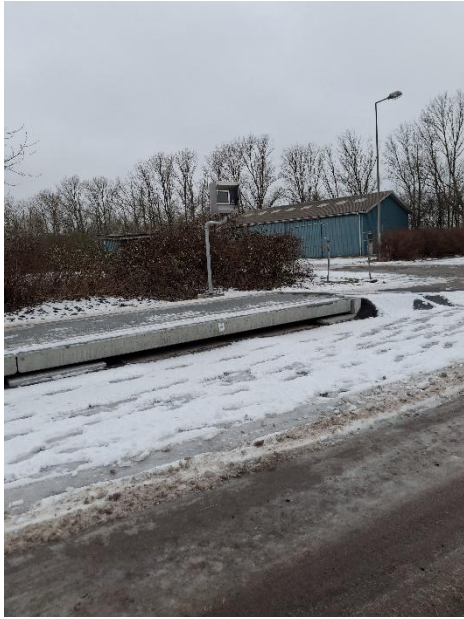
Foto 2. Brovægt efter indkørsel.

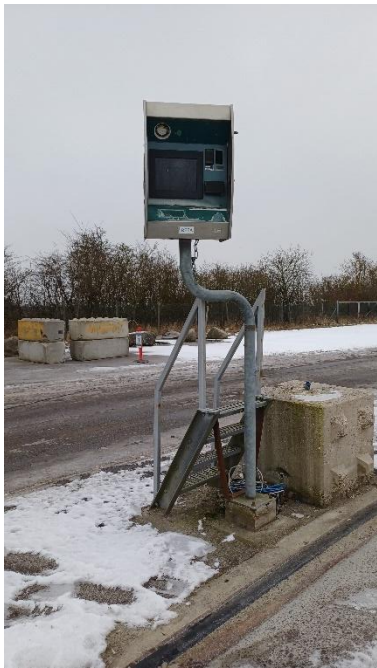
Hele området er overvåget og indhegnet. Den store indgangsport kan kun åbnes af en ansat. Kontrol med affald til deponi klares ved overvågning fra Hasselø, via flere kameraer. Der er i forhold til deponiaaktiviteten for tiden, kun adgang for forurenede jord efter aftale. Der er ikke et fast mandskab tilknyttet Miljøcenter Gerringe, men fra Miljøcenter Hasselø kan porten åbnes i Gerringe og der vejes ind. De har video på, og kan se læssene oppefra ved vægten. Der modtages ikke andet affald end forurenede jord, og al jorden er deklareret og anvist efter gældende regler.

Foto 3. Indtjekning ved brovægt.

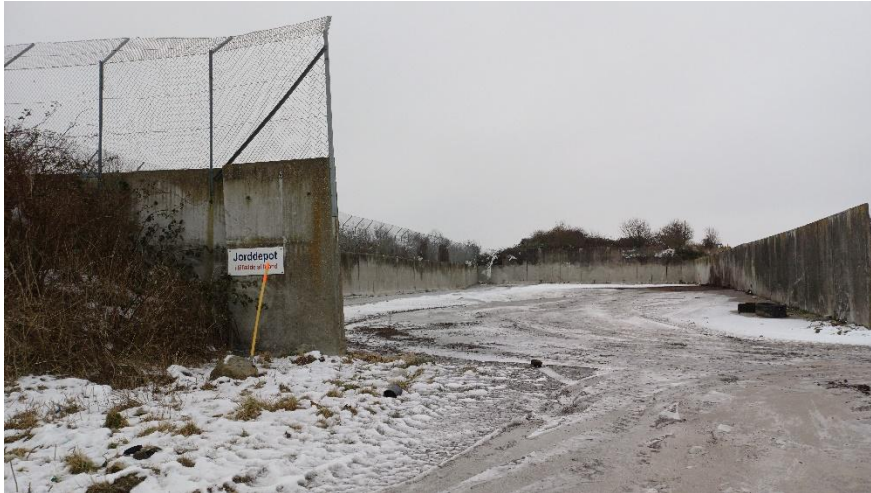
Foto 4. Celle 1. Skilt udenfor cellen angiver jorddepot, som kun må anvendes i tilfælde af brand i affald i cellen.

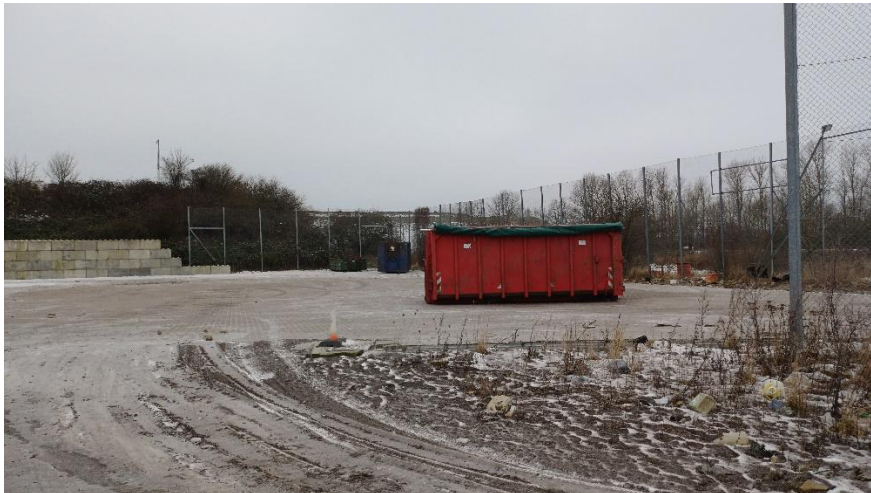
Foto 5. Plads til oplag, neddeling sortering af brandbart affald. Pladsen var tomt.

Der var på de indrettede pladser til biaktivitet ingen oplag, eller aktivitet ved tilsynet. Oplagspladser. Virksomheden oplyser at pladserne bruges i tilfælde af manglede plads andre steder, og ikke til almindelig drift.

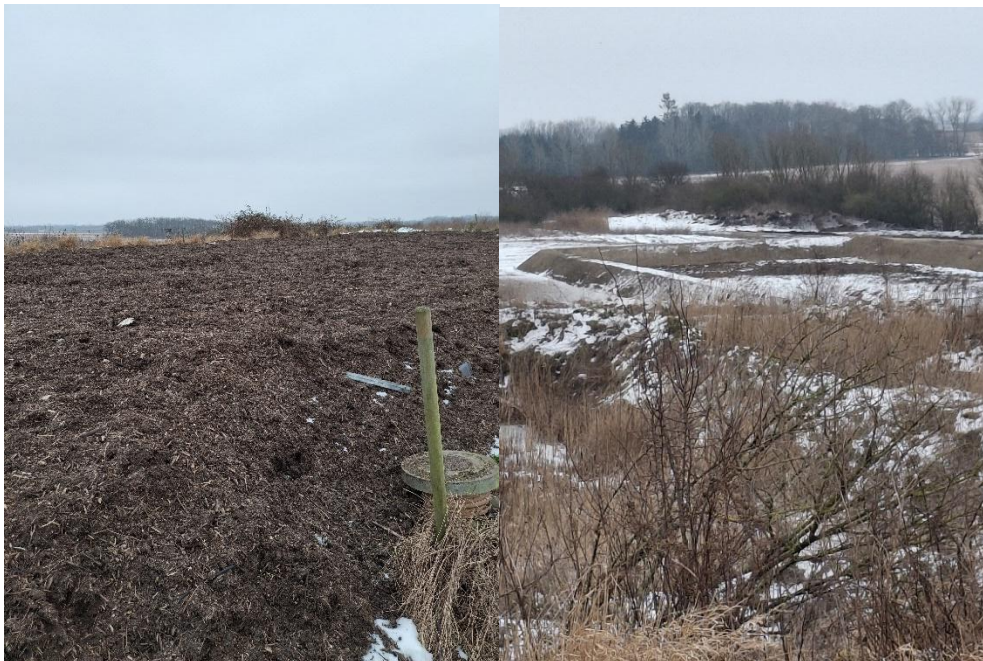
På de 2 store biocovere var opfyldning med ny kompost igangsat (foto 6 og 7) Biocover på toppen af enheden ca. i midten af anlægget var færdigopfyldt med ny kompost (foto 6), mens opfyldningen på biocoveret nord for "den gamle skydebane" er i gang. (foto 7)

Foto 6 biocover på enhed A (venstre side) og Foto 7. Biocover nord for ”den gamle skydebane” (højre side)

De er ved at fylde frisk kompost på flere af dem. Vi så et biocover, med en kompost bunke ved siden af. Herfra så vi hen på et andet biocover, som er omkranset af høje volde. Jordoplæg ved siden af skal bruges til at opbygge voldene trinvist.

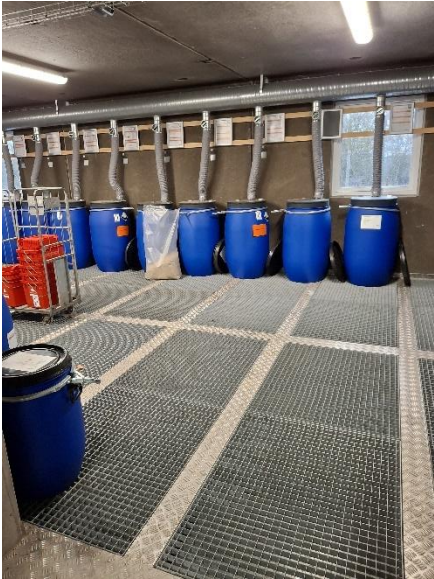
Foto 8. Oplag i kemihus til husstandsindsamlet farligt affald.

Kemihus til sortering af husstandsindsamlet farligt affald fremstår meget ryddeligt. Oplag er sikret, aflåst eller forsvarlig indesluttet i tønder. Der blev ved tilsynet kun fundet forhold som alle overholder gældende godkendelse.

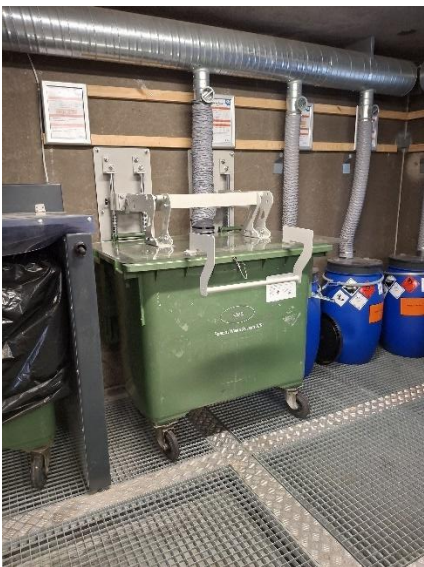
Foto 9. Oplag og udsortering af farligt affald i kemihuset

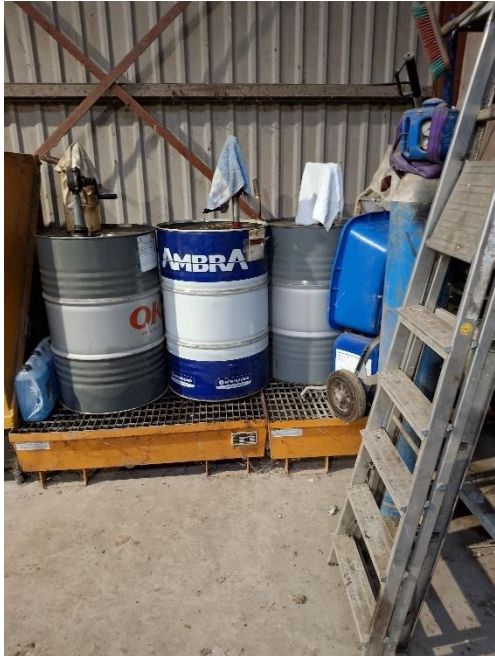
Foto 10. Oplag af spildolie i maskinhal

Oplag af spildolie er korrekt anbragt på spildbakker. Maskinhal er med fast belægning, uden revner.
