## Tilsynsrapport for miljøtilsyn

Vi har den 06.12.2021 ført tilsyn efter miljøbeskyttelseslovens § 65 på Laduco Industrilakereri A/S Baldersbækvej 20A, 2635 Ishøj.

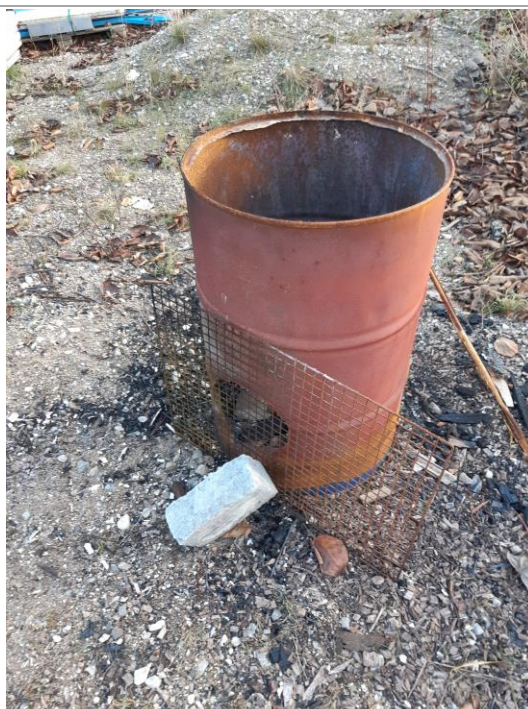
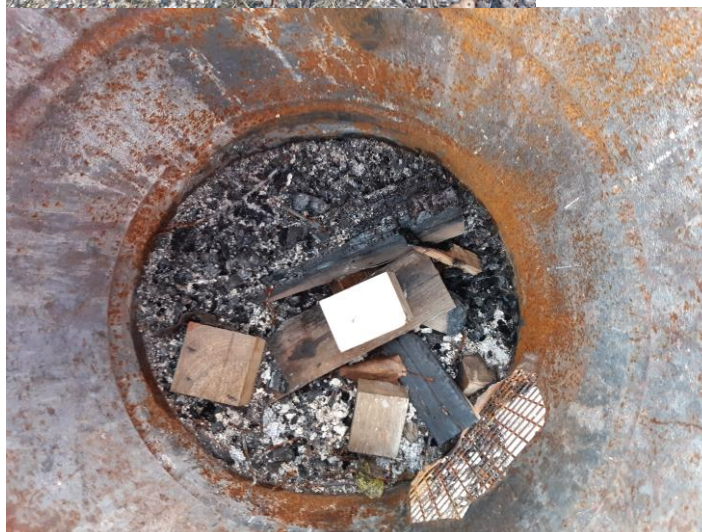
11.01.2022	Indskærpelse	Der afbrændes affald på matriklen i en gammel tønde. Der kunne blandt andet ses palle- og plast-rester i det afbrændte materiale.

<b>Jord- og grundvandsbeskyttelse</b>	
Kontrolpunkt	Tilsynskommentar
Jord-/grundvandsforurening	Spildebakken i der udendørs miljøskur til farligt affald er ikke tæt. Kemikalier står derfor med uden mulighed for opsamling af spild og lækage.
Afbrænding af affald	Der er foretaget afbrænding af affald i metal tønde uden for. Der ses tydelige rester af afbrændte stykker affald i tønden. Dette er ikke tillad jf. erhvervsaffalds regulativet.

Afbrænding af affald
