Tilsynsrapport til offentliggørelse

Virksomheder
J.nr. 2021 - 43460
Ref. NLSFR/SAGAR
Dato: 28. marts 2023

Virksomhedens navn	Stena Recycling A/S Grenaa
Virksomhedens adresse	Plutovej 3, 8500 Grenaa
CVR nummer	24208362
Virksomhedstype	5.3b(iv) Bortskaf/nyttig Ikke-farligt >75 t/dg, shreddere
Tidspunkt for tilsynet	14. november 2022
Baggrunden for tilsynet	Prioriteret tilsyn, anmeldt tilsyn
Varsling af tilsynet	31-10-2022
Deltagere fra virksomheden	Steen Hansen, Michael Søndergaard og Jakob Lund Drechler
Øvrige deltagere	-
Tilsynet udført af	Sanne Gärtner, Annemette Ellefsen og Nicolai Frisk
Tilsynet omfattede	1. Rundgang på virksomhedens areal, med særligt fokus på det nyetablerede renseanlæg og hallen til NF-anlægget. 2. Opfølgning på ændring af pladsen i form af modtagerkontrol, ændringen af spildevandsrender og oplagspladser 3. Områder med interesse i forbindelse med de tidligere jordforureningsundersøgelser.
Materiale udleveret	-

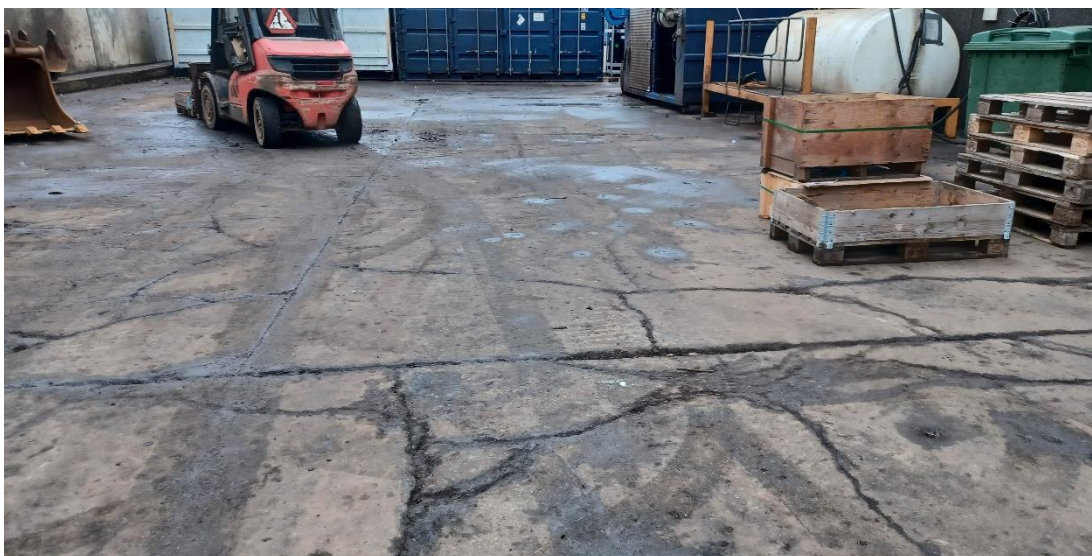
På tilsynet blev Miljøstyrelsen opmærksom på, at betonbelægningen ved maskinværkstedet og olieudskiller fremstod med store revner og i generel dårlig stand (Billede 1). Miljøstyrelsen noterer, at Stena gennemgår belægningen hver anden uge og at Stena vurderer at belægningen stadig er tæt grundet tykkelsen.

Billede 1: Betondæk ved værksted og olieudskiller

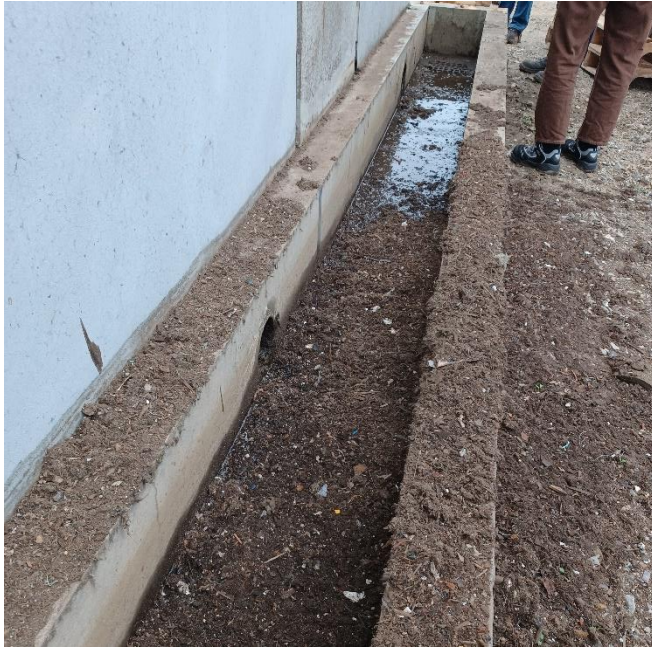
Ved tilsynet blev det konstateret, at der på ydersiden af den sydlige mur var skubbet materiale fra oplag (Fines/Profuel mv) over betonmurene og ud på hhv. ubefæstet areal og ned i spildevandsrende langs sydmuren, hvilket forhindrer afledning af overfladevand (Billede 2). Miljøstyrelsen indskærper at forholdet skal udbedres.

Billede 2: Spildevandsrende på bagsiden af mur mod profuel oplag. På billedet kan det ses at der er spildt materiale ud over jorden og i spildevandsrenden.

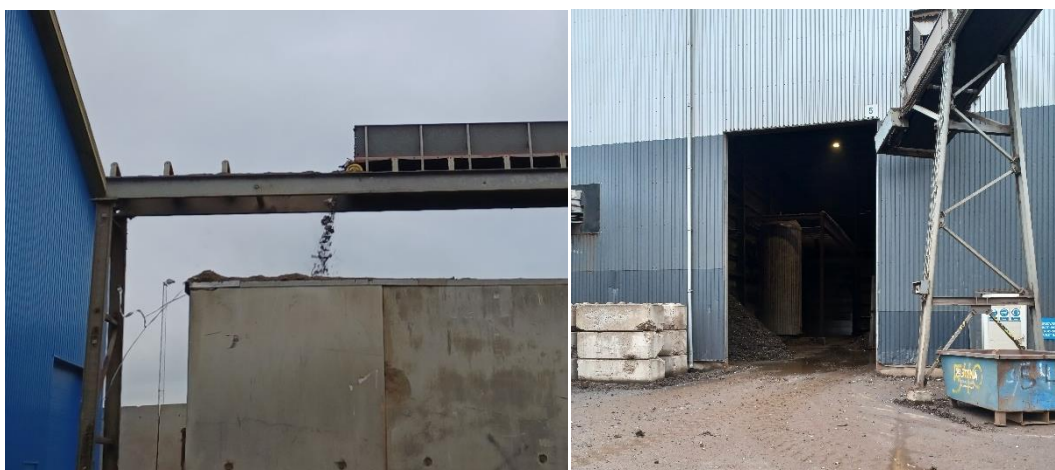
Ved den tidligere placering af tromlesigte var der ved tilsynet opført hal til det nye NF-anlæg, byggeriet er fortsat i gang. Ved tilsynet blev det observeret, at transportbånd fra shredderen med NF, som på sigt skal føres ind i NF-hallen, kørte med en stor faldhøjde uden foranstaltninger til reduktion af diffus støv. Der blev observeret, at støv blev spredt unødigt fra båndet og affaldet, grundet faldhøjde og den manglende inddækning (Billede 3). På baggrund af dette, var der en generel drøftelse om faldhøjder og inddækning af transportveje hvor muligt jf. BAT, samt vigtigheden af at få formuleret vilkår korrekt og kvalitetssikre dem i høringsperioden.

Miljøstyrelsen bemærkede at porten til kold hal ikke var i stand til at lukke grundet en defekt motor. Det blev oplyst, at der var problemer med at skaffe dele til motoren, men at der var motor på vej fra en anden afdeling. Miljøstyrelsen noterede, at der ofte er nedbrud på motoren, grundet det støvende miljø inde i hallen. Miljøstyrelsen foretager sig ikke yderligere, da Stena allerede var opmærksomme på problemet og blot ventede på at modtage motoren.

Billede 3: På billedet til venstre ses transportbåndet med NF med en ikke inddækket båndende, resulterende i en høj faldhøjde. Til højre ses den åbne port ind til Kold Hal.

Stena har efterfølgende, den 29. november 2022, fremsendt billedokumentation for, at der er etableret inddækning ved båndenden.

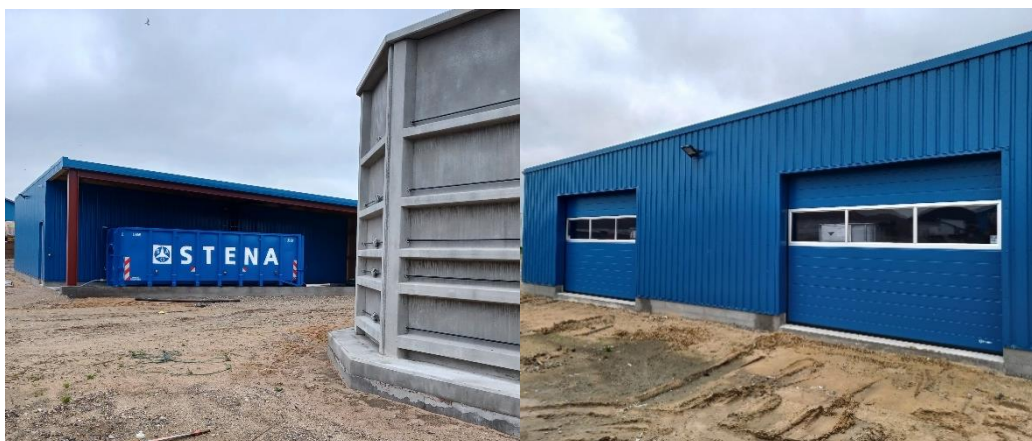
Renseanlægget var i drift, men der manglede, grundet forsyningsknaphed, plader til inddækning ved slamcontaineren og gelænder på siloen. Miljøstyrelsen noterede, at der manglede belægning på arealet omkring renseanlægget, men at dette ville blive udført med såkaldte "Coloc" sten (Billede 4).

Billede 4: på billedet til venstre ses den grå silo/buffertank, med bygningen til renseanlægget i baggrunden. Containeren til spildevandsslam kan ses på billedet. Til højre ses portene ind til spildevandsrenseanlægget. Portene bruges kun til at levere materialer til anlægget. Det kan også ses at der på arealet endnu ikke var etableret belægning.

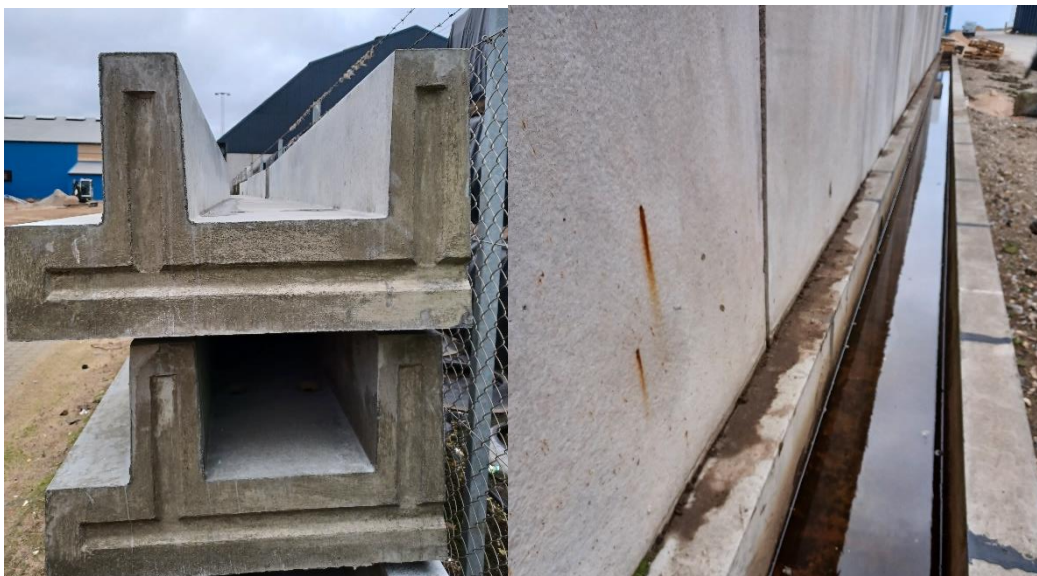
Miljøstyrelsen bemærkede at spildevandsrenden ved det nye byggeri til NF-anlægget var midlertidigt fjernet. Stena Recycling havde etableret en grusvold til at holde overfladevand inde på pladsen, som synes at virke efter hensigten. Nye støbte dele til den kommende spildevandsrende blev fremvist på pladsen (Billede 5). Det blev oplyst, at de tætnes med gummifuge ved etablering af renderne.

Billede 5: På billedet til højre ses beton modulerne til spildevandsrenderne. Til venstre ses en spildevandsrende etableret med betonelementerne.
