Tilsynsrapport til offentliggørelse

Tilsynsrapport

Virksomhedens navn	Nørager Mejeri A/S
Virksomhedens adresse	Bredgade 67, 9610 Nørager
CVR nummer	11567673
Virksomhedstype	6.4c Behandling/forarb af ublandet mælk >200 tons/dag
Tidspunkt for tilsynet	21.09.2021
Baggrunden for tilsynet	Basistilsyn
Varsling af tilsynet	04.08.2021
Deltagere fra virksomheden	EHS Coordinator Jan Larsen Mejerichef Torben Hovgaard Vedligeholdschef Michael Dalsager Projektleder Karsten Nielsen
Øvrige deltagere	-
Tilsynet udført af	Anne Mette Kloster og Mette Thorsen
Tilsynet omfattede	Alle virksomhedens miljøforhold
Materiale udleveret	-

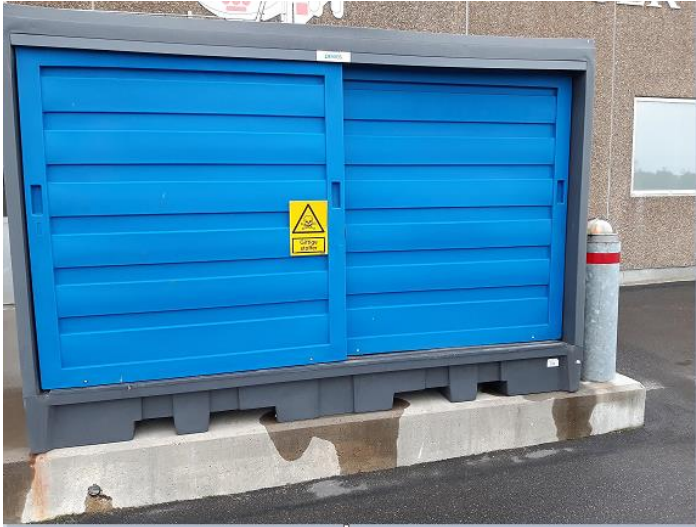
Salpetersyre er i 2020 blevet klassificeret som giftigt ved mindre koncentrationer end hidtil. Virksomheden har derfor etableret en selvstændig aflåst container til palletanke med salpetersyre

(53%), for at kunne leve op til kommende krav til oplag af kemikaliet. Containeren er placeret udendørs ved kemirummet, og har indbygget spildbakke (jf. nedenstående billede).

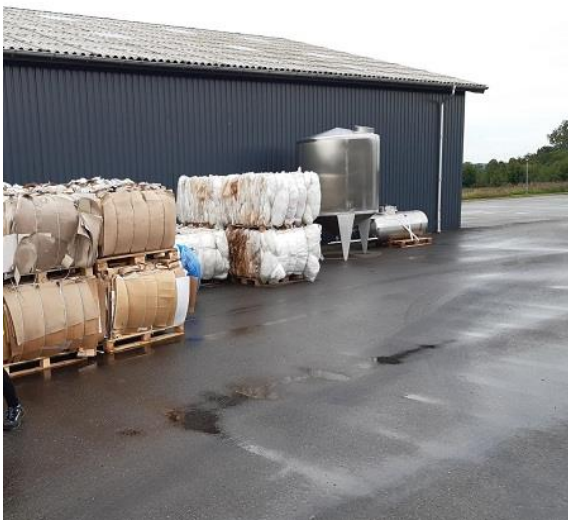
Oplag af pap og plast til genbrug stod placeret udendørs uden overdækning.

Miljøstyrelsen gør opmærksom på, at pap skal opbevares tørt for ikke at forringe materialets genanvendelsesværdi.

Virksomheden har efterfølgende fulgt op, og har sikret at pap fremadrettet oplagres tørt.

Det blev endvidere aftalt, at virksomheden ændrer oplag af pap, således at dette oplagres tørt.

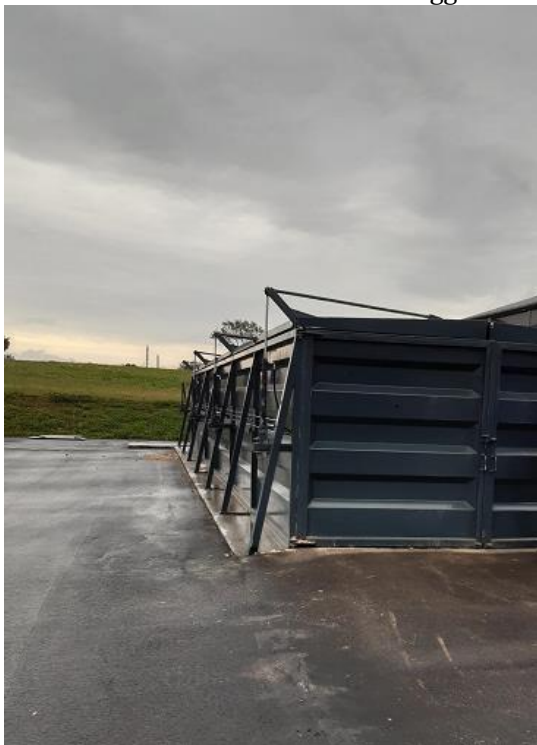
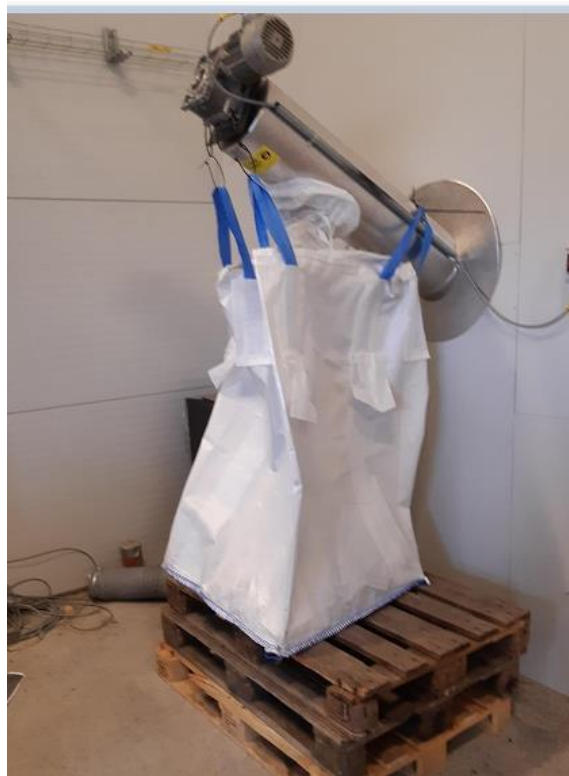
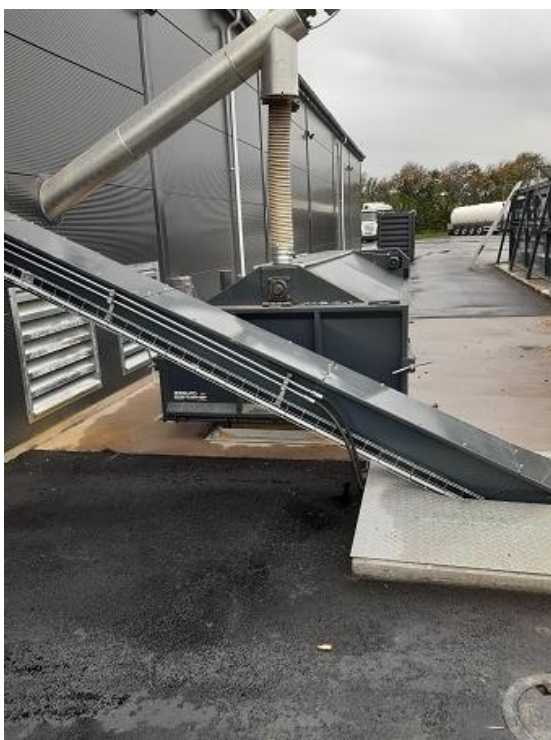
Fliscontainerer står udendørs. Aske fra biomasseanlægget opsamles indendørs i bigbags og bortskaffes efter anvisning fra kommunen til forbrændingsanlæg.

Rør med snegl som transporterer træflis fra fliscontaineren ind til biomasseanlægget.

Ved biomassefyret er der i 2020 etableret en lille olieudskiller ved sneglen som transporterer træflis ind til biomassefyret, pga hydraulikolie i fremføringssystemet ved sneglen.
