Virksomheder  
J.nr. MST-1272-00113  
Ref. LOBMA  
Den.17. juni 2019

**Boringsstatus for Lystrupvej Losseplads d. 7. maj 2019**

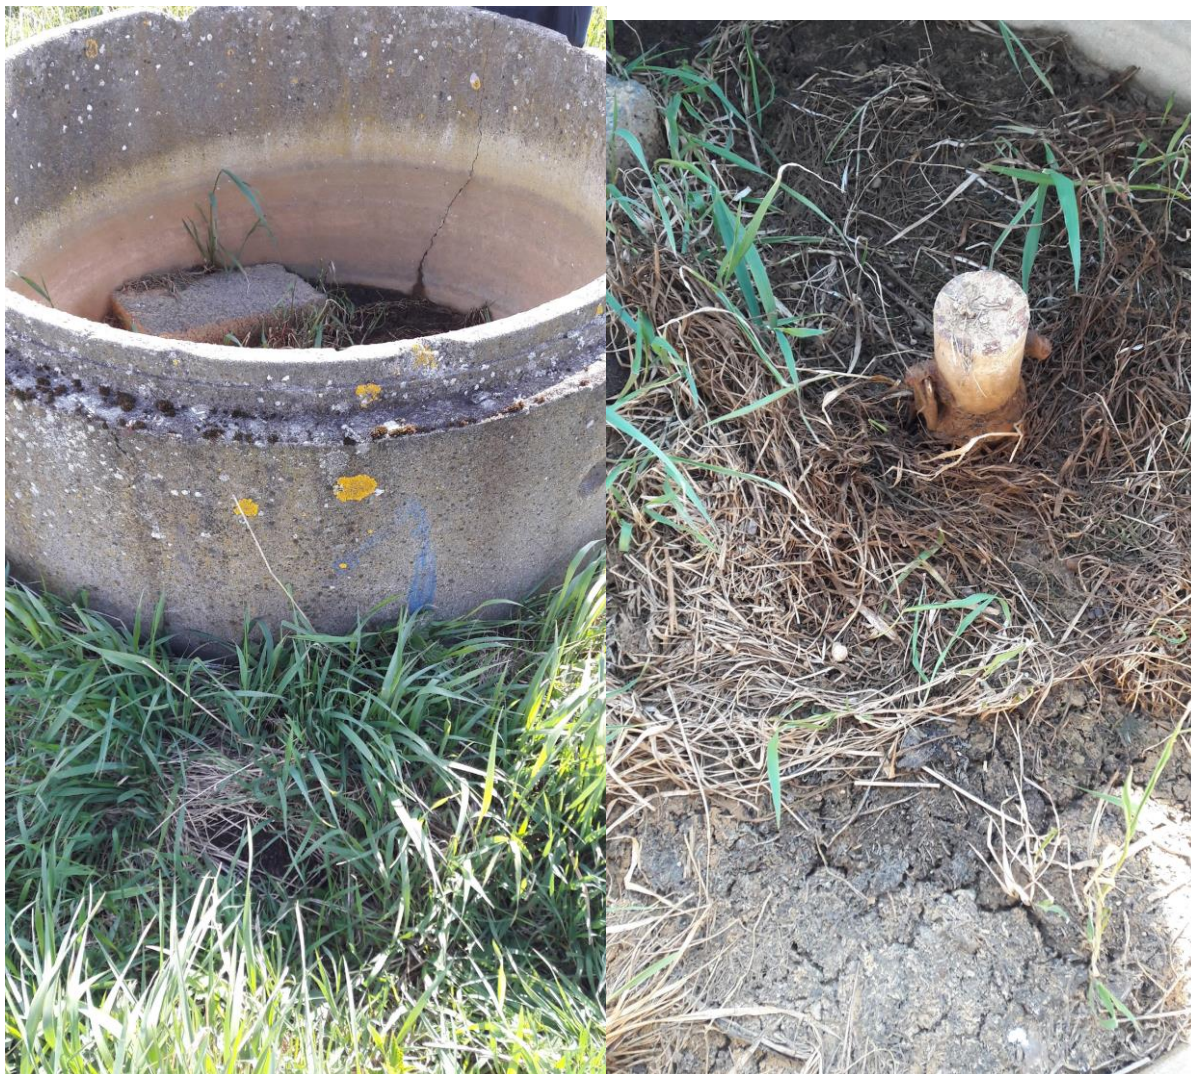
**DGU nr. 79.854 (1)**

Det blev oplyst på tilsynet, at der ofte står vand ud af boringen, hvorfor der ikke altid kan pejles i boringen.

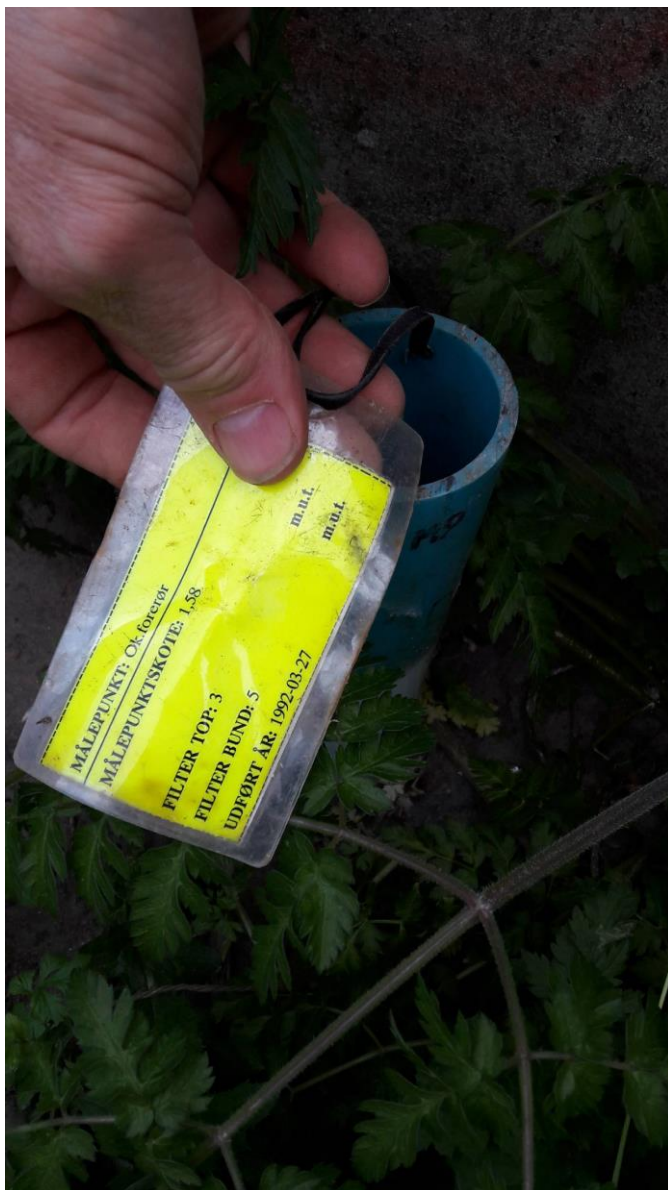
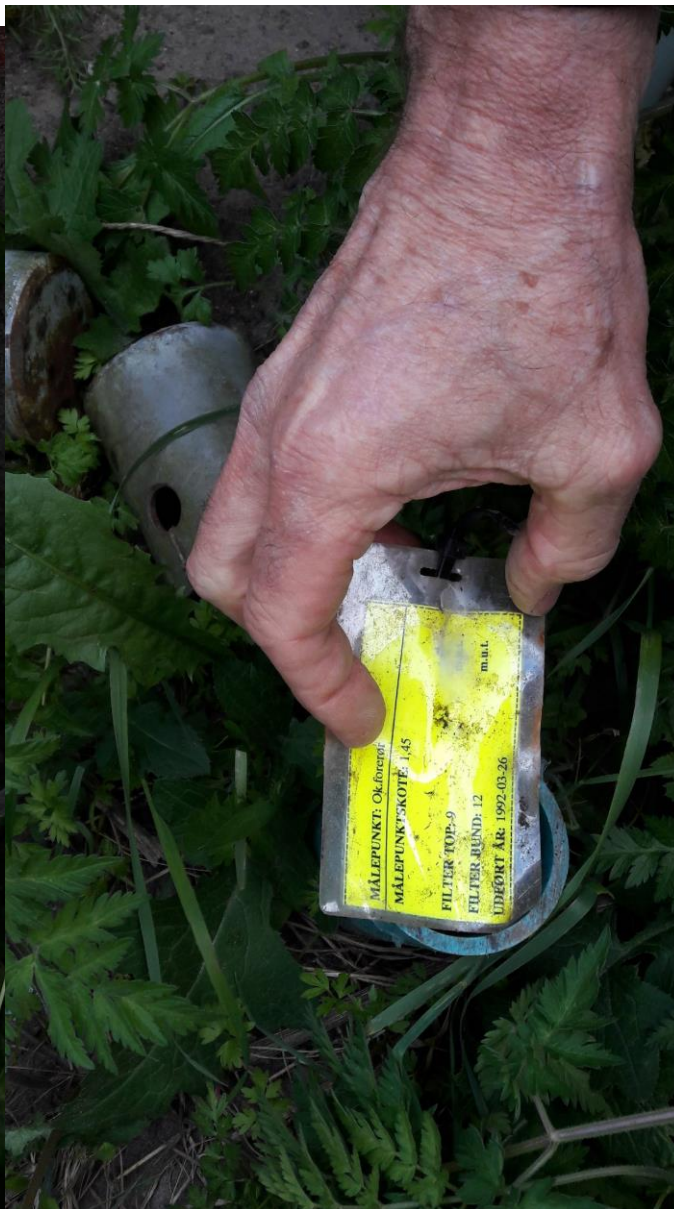
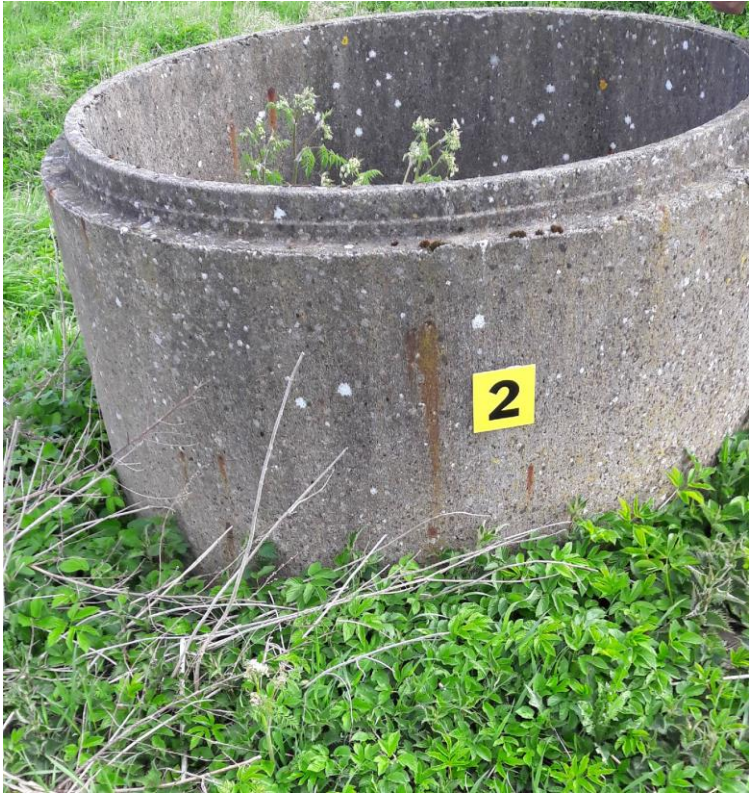
DGU nr. 89.1319 (2A-nedre) og 89.13324 (2B-øvre)

<b>89.1319</b>	2A-Nedre	aktiv	Nej	IR	ok	Udenfor	Ja	Ja	Der er brønd men den er ikke aflåst	Ok	Nej	
<b>89.1324</b>	2B-øvre	Aktiv	Nej	IR	Ok	Udenfor	Ja	Ja	Der er brønd men den er ikke aflåst	Ok	Nej	
<b>89.1325</b>	3a-øvre	Aktiv			Ok	Udenfor	Ja	Ja	Ok til begge	Ok	Nej	
<b>89.1320</b>	3B-nedre	Aktiv	Nej	IR	Ok	Udenfor	Ja	Ja	Ok til begge	Ok	Nej	
<b>89.1321</b>	4A-Nedre	Aktiv	Nej	IR	Ok	Udenfor	Ja	Ja	Der er brønd men den er ikke aflåst	Ok	Nej

Generelt var der mærkninger af samtlige boringer med DGU.nr, lokal nr. pejlemærke mm. Der er ikke billeder af dem alle, men de var der. Der var flere boringer, som ikke var aflåste jf. ovenstående tabel. Anlægget har efterfølgende indsendt dokumentation på, at samtlige boringer nu er aflåste.

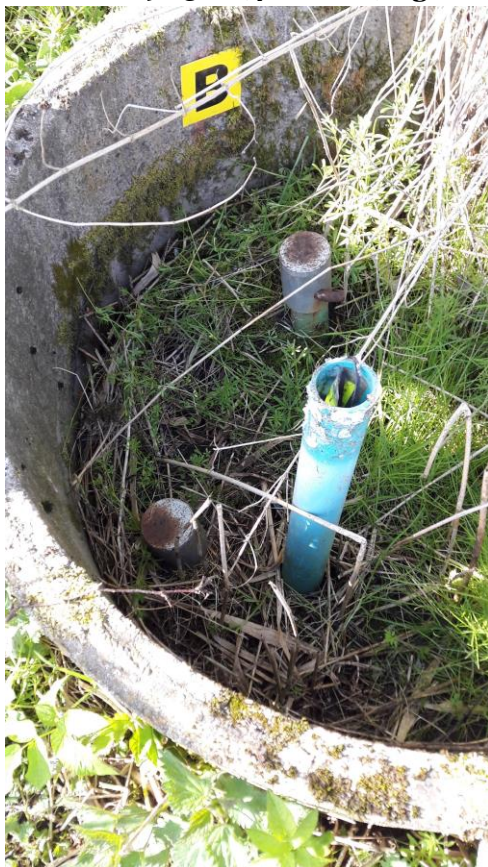
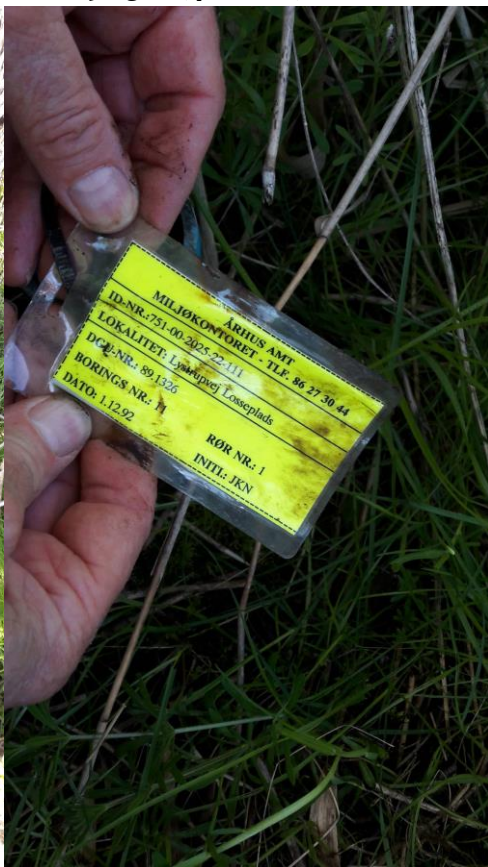
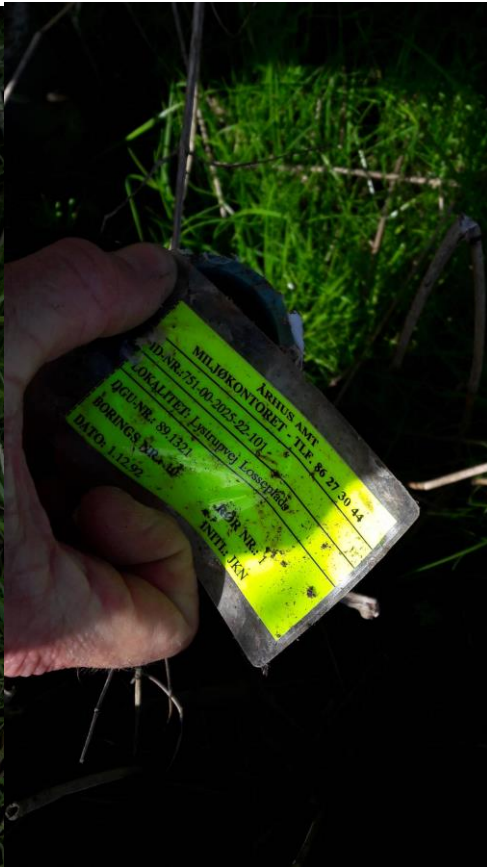
DGU nr. 89.1321 (4A-nedre) og DGU nr. 89.1326(4B-øvre)

<b>89.1326</b>	4B-Øvre	Aktiv	Nej	IR	Ok	Udenfor	Ja	Ja	Der er brønd men den er ikke aflåst	Ok	Nej
<b>89.1322</b>	5A-nedre	Aktiv	Nej	IR	Ok	Udenfor	Ja	Ja	Der er brønd men den er ikke aflåst	Ok	Nej
<b>89.1327</b>	5b-øvre	Aktiv	Nej	IR	Ok	Udenfor	Ja	Ja	Ok til begge	Ok	Nej
<b>89.1323</b>	6A- Nedre	Aktiv	Nej	IR	Ok	Udenfor	Ja, dog er mærkninger på boringen, at lokalnavnet er 6B, nedre. Men i indberetning af pejledata kaldes den for 6B, nedre. Det er ud fra bundkote den nedre af de 2 grundvandsboringer, så det er udelukkende benævnelsen A eller B, som er rodet rundt.	Ja	Der er brønd men den er ikke aflåst	Ok	Nej
<b>89.1328</b>	6B-Øvre	Aktiv	Nej	IR	Ok	Udenfor	Ja	Ja	Ok til begge	Ok	Nej
<b>89.1312</b>	303.3	Aktiv	Nej	IR	Ok	Udenfor	Ja	Ja	Der er brønd men den er ikke aflåst	Ok	Nej
