Tilsynsrapport til offentliggørelse

Tilsynsrapport

Virksomhedens navn	Fortum Waste Solutions A/S, Deponeringsplads Tidligere kaldet Kommunekemi A/S, Nordgroup A/S Ekokem A/S og Klintholm specialdeponi.
Virksomhedens adresse	Klintholmvej 56, 5874 Hesselager
CVR nummer	34484414
Virksomhedstype	5.4 Deponeringsanlæg >10 t/dag eller kap. >25.000 t
Tidspunkt for tilsynet	8.november 2018
Baggrunden for tilsynet	Basistilsyn – herunder opfølgning på stigende koncentrationer af stofferne chrom og chlorid fundet i henholdsvis boring 19 og dræn 8.
Varsling af tilsynet	15-10-2018
Deltagere fra virksomheden	Eva Lund, afdelingsleder i EHSQ Frederik Møller Pedersen, Miljørådgiver i EHSQ Ivan Tofte Hansen, dagligt opsyn
Øvrige deltagere	
Tilsynet udført af	Patrik Leth Jørgensen og Tina Schmidt
Tilsynet omfattede	Kampagne tilsyn af boringer Nedlukningstilsyn Generel besigtigelse
Materiale udleveret	Bilag til årsrapport med resultater af analyser på grundvand og perkolat.

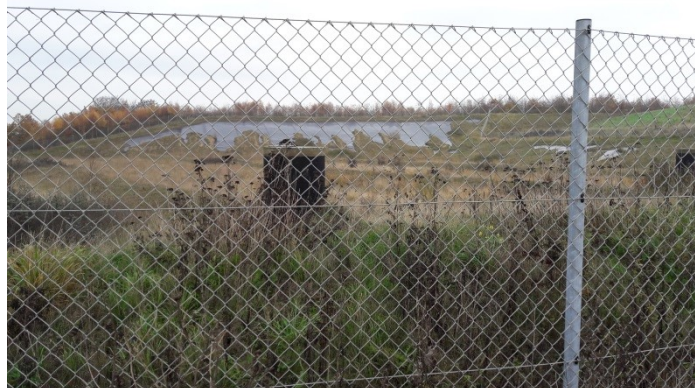
På etape 6.2 var den underliggende membran på området blottet, da beskyttelseslaget af grus er skredet ned, se billedet.

Etapen har en selvstændig miljøgodkendelse udstedt 7. oktober 2008. Der bliver i øjeblikket ikke deponeret på etappen. Det fremgår af miljøgodkendelsen at deponering af affald ikke må påbegyndes, før Miljøstyrelsen har accepteret deponeringsenheden ved et tilsyn, og at kvalitetskontrollen af membraner og membransystemer skal overholde retningslinjerne i DS /INF 466 afsnit 7.

Fortum Waste Solution A/S, Deponeringsplads har foreløbig ingen planer om at starte deponering på etappen. Etappen er ikke en del af nedlukningstilsynet og har inden påvirkning derpå.
